INFORME SEMANAL No. 10

NUEVA SEDE DE LA ALCALDÍA LOCAL DE TEUSAQUILLO

Proyecto No. G-25230

Marzo de 2026

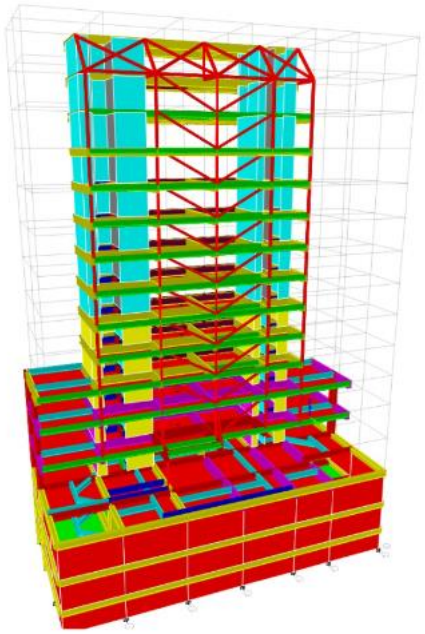
Figura 4 – Modelo estructural en ETABS – Alternativa de reforzamiento definida

Para tal fin, se están realizo modelaciones matemáticas detalladas de la estructura mediante el uso del software especializado ETABS, herramienta que permite simular el comportamiento global y local del sistema estructural bajo diferentes condiciones de carga y configuraciones geométricas. Estas modelaciones consideran tanto el estado actual de la edificación como los escenarios asociados a las posibles intervenciones de reforzamiento.

De manera complementaria, se estudiaron varias alternativas de reforzamiento en donde se llegó a la conclusión de la alternativa más favorable, cumpliendo el adecuado desempeño estructural, la seguridad y el cumplimiento de la normativa vigente
