CDA DE CALDAS Centro de Diagnóstico Automotor	**INFORME DE SUPERVISIÓN**	**F-CT-003** **Versión 07** **2026 02 26**

FECHA:	24 de marzo de 2026
INFORME NÚMERO:	1
CONTRATO NÚMERO:	2026-030
OBJETO DEL CONTRATO:	PRESTAR EL SERVICIO DE MANTENIMIENTO ADECUACIÓN Y MEJORAMIENTO DE LA INFRAESTRUCTURA DE LA ENTIDAD DE CONFORMIDAD EN LO ESTABLECIDO EN LAS ESPECIFICACIONES TÉCNICAS
CONTRATANTE:	CENTRO DE DIAGNOSTICO AUTOMOTOR DE CALDAS LTDA
CONTRATISTA:	JHON ALEJANDRO VALENCIA ECHEVERRI
PLAZO DE EJECUCION:	Desde la firma del acta de inicio hasta el 24 e marzo
PERIODO EJECUTIVO	Marzo 2026
SUPERVISOR:	CARLOS ANDRES MOSQUERA OROZCO
VALOR DEL CONTRATO:	$ 86.020.000

INFORME DE GESTIÓN

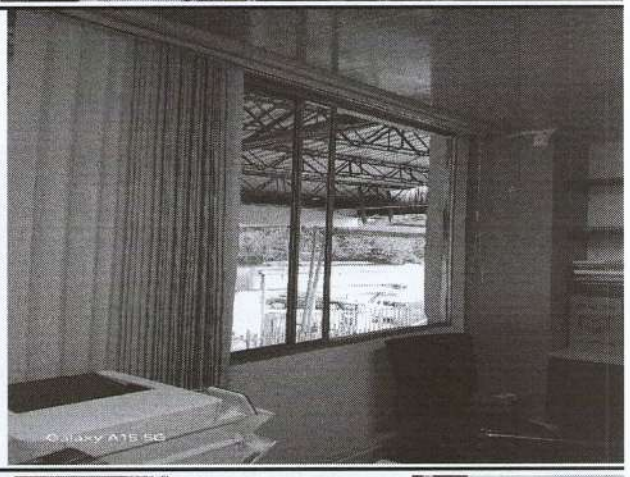
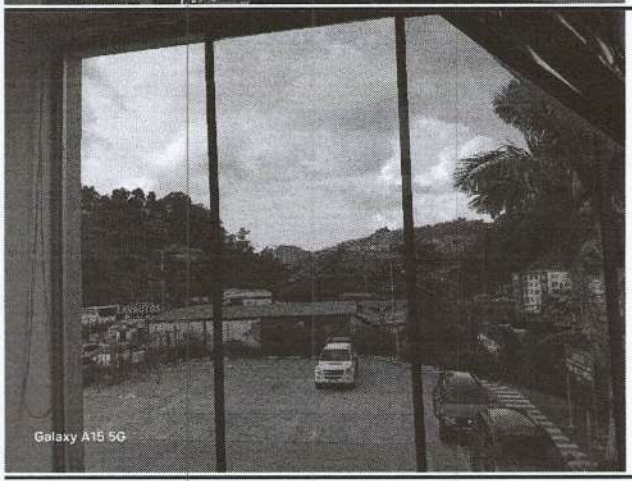
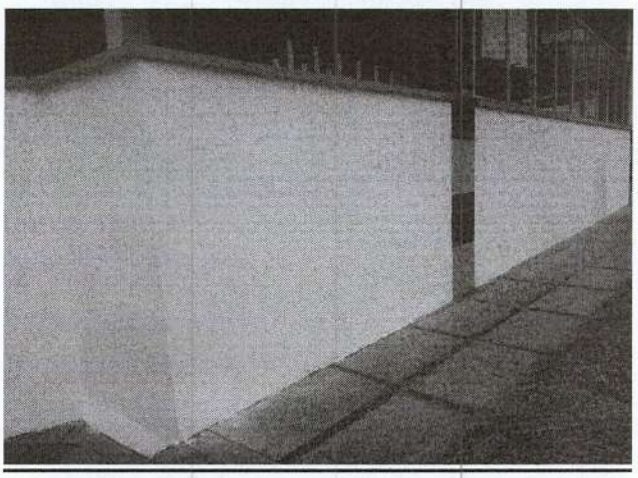
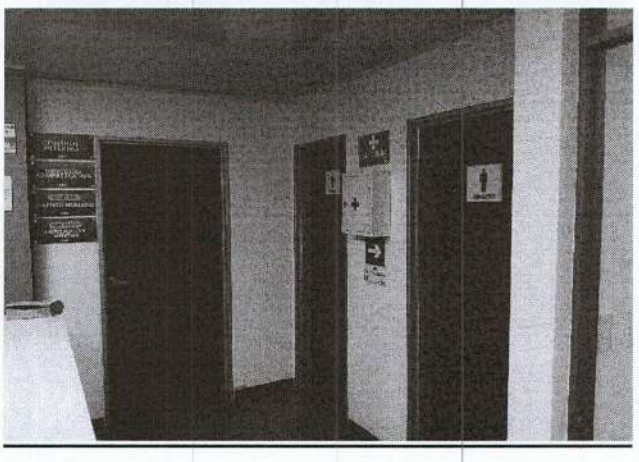
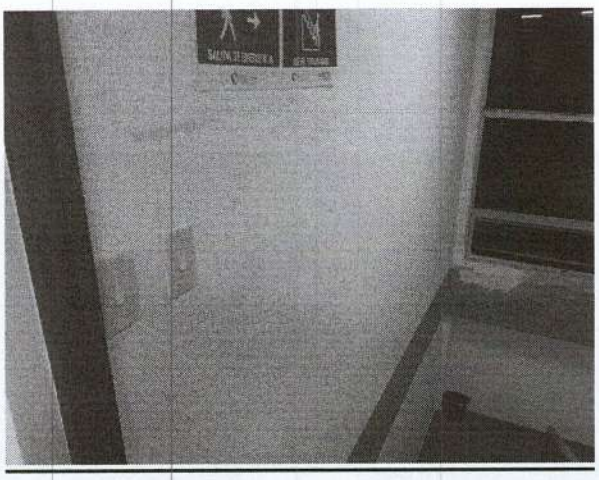
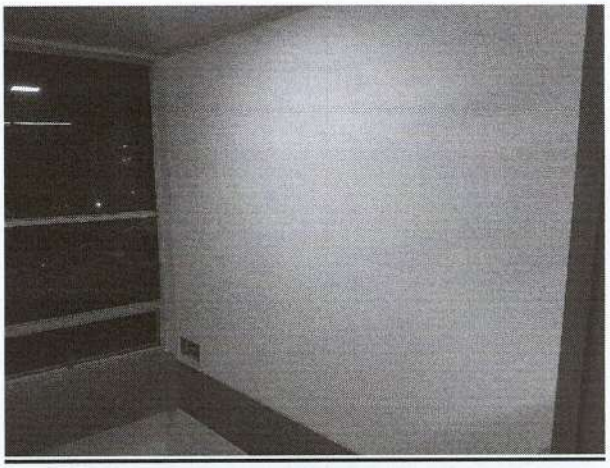
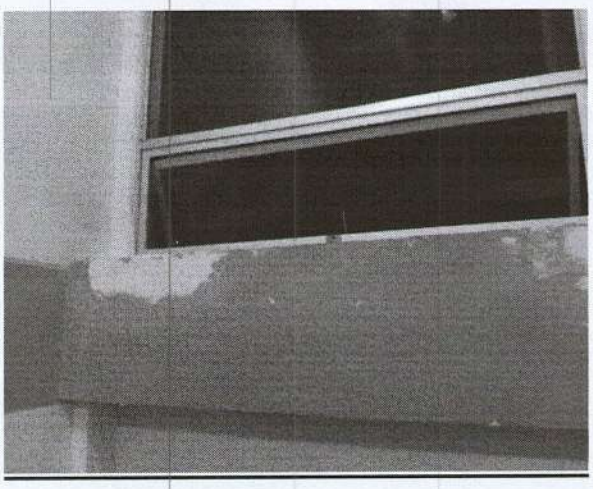
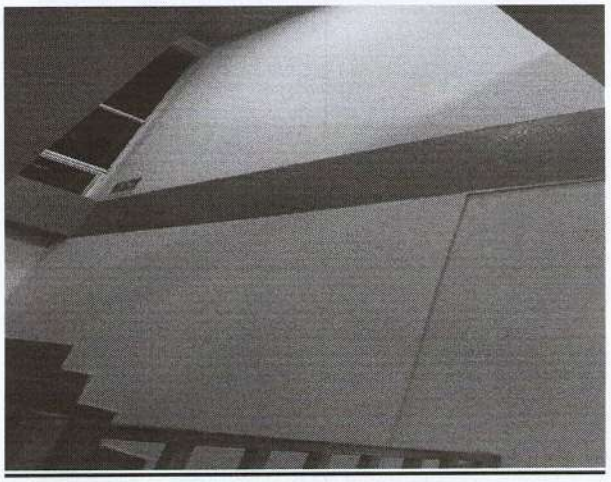
OBLIGACION 1.

7. **ESPECIFICACIONES TÉCNICAS.**	
1. Mantenimiento general y cambio de parales en ventanas en mal estado, ubicadas en el segundo piso de las oficinas.	En cumplimiento de esta obligación se realizan las siguientes acciones • Desmonte total de los ventanales del segundo piso en todas las oficinas. • Mantenimiento general de las estructuras. • Cambio de rodachinas, rodamientos y guías deterioradas. • Engrase de los mecanismos para optimizar el deslizamiento. • Aplicación de silicona en la parte exterior (sellado perimetral) para evitar la entrada de agua. • Reemplazo de ángulos y parales que se encontraban en mal estado. Una vez finalizadas las labores, todas las ventanas quedaron en óptimas condiciones de funcionamiento, con adecuado deslizamiento, estructuras reforzadas y sellado externo que previene filtraciones de agua.

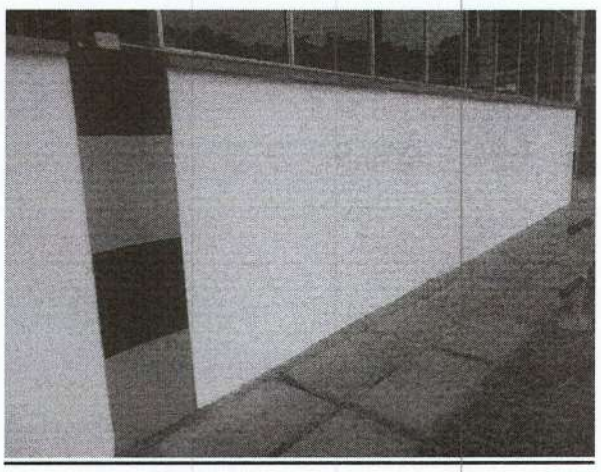
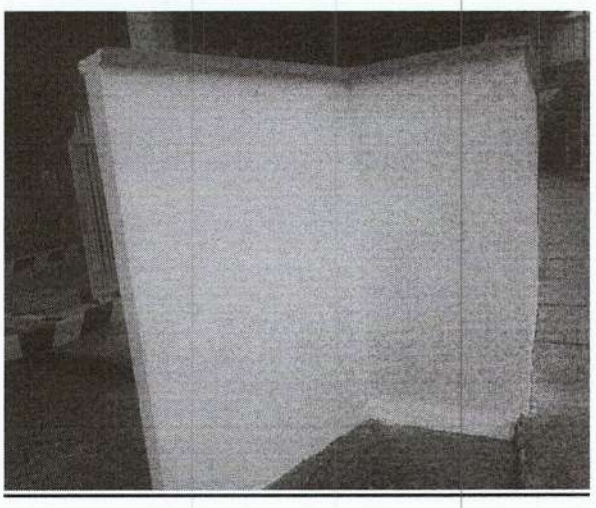
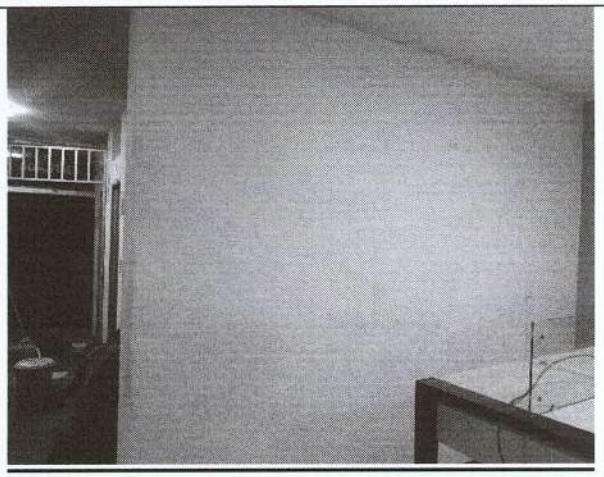
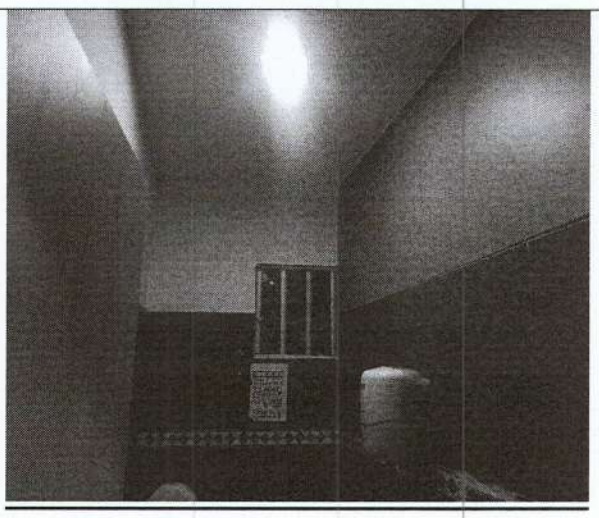
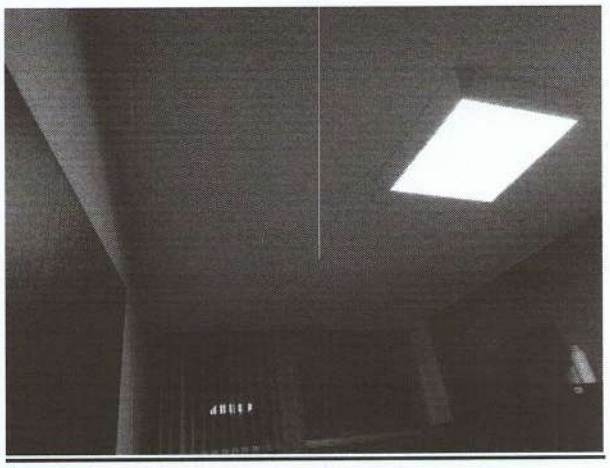
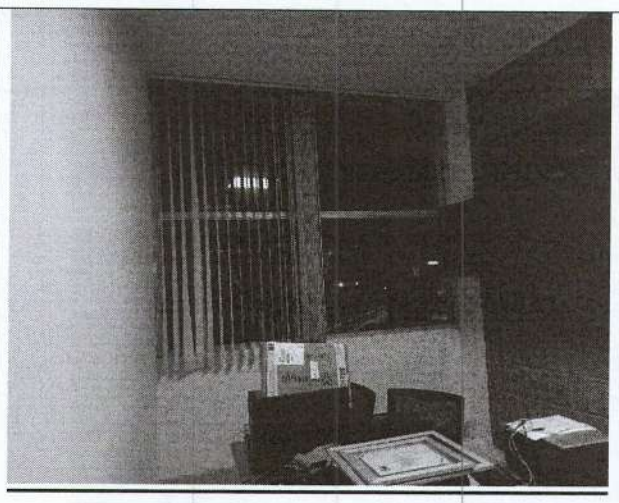
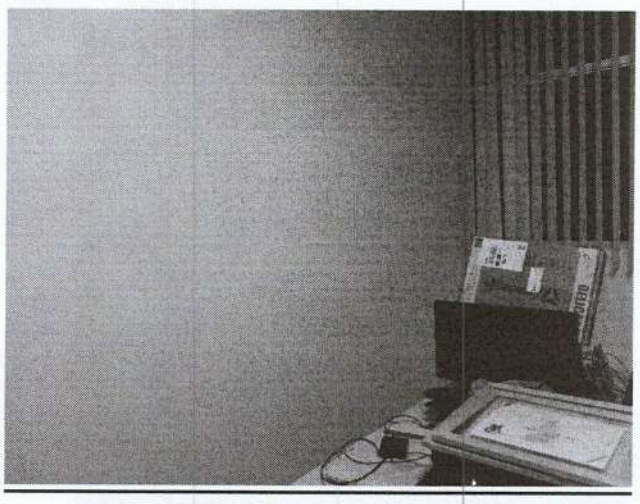
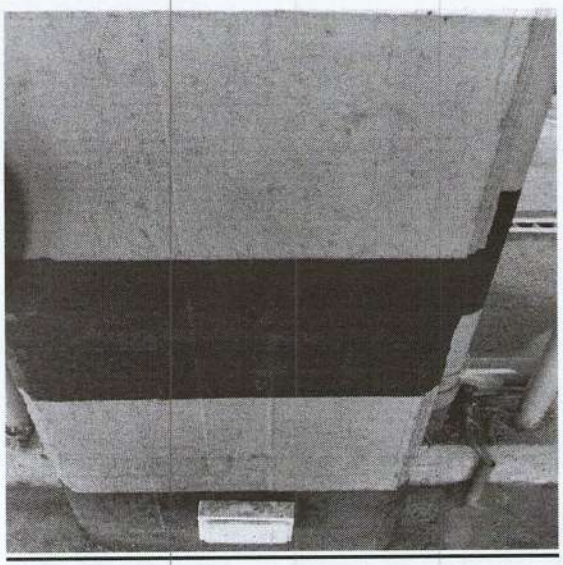
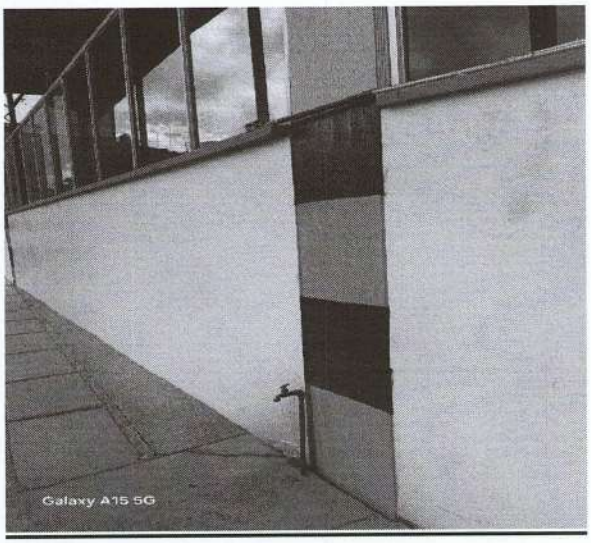
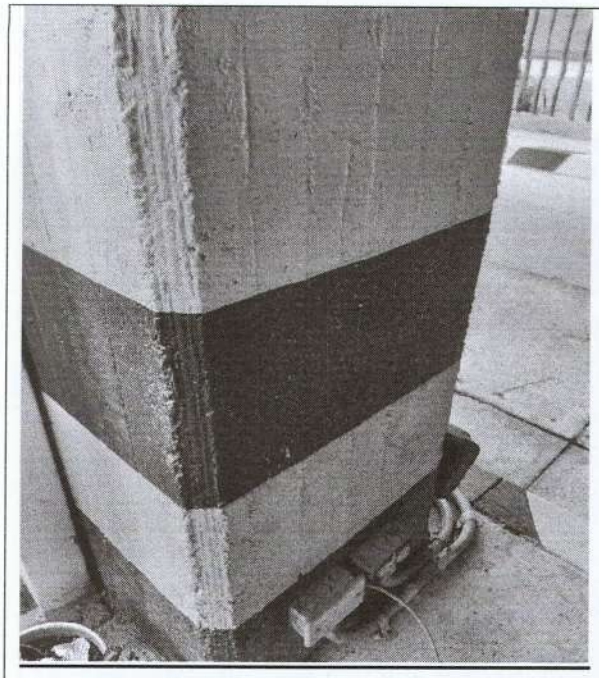
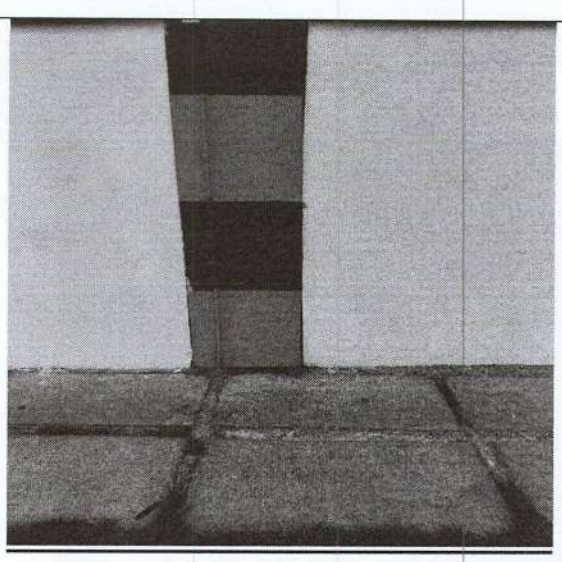
OBLIGACION 2.

2. Suministro de pintura y resane (510 m²) Resane y pintura de muros del primer y segundo piso, incluyendo paredes de acceso y salida al público en la sede principal. Color blanco y cambio de pintura de columnas por color verde	En cumplimiento de la presente actividad se ejecutaron las siguientes acciones • Preparación de superficies mediante resane en muros y estructuras. • Aplicación de pintura blanca tipo 1 en paredes de los pisos primero y segundo. • Aplicación de pintura verde tipo 1 en vigas y columnas. • Intervención en muros de entrada y salida de público. • Ejecución de mano de obra para resane y pintura en un área aproximada de 510 m². Materiales suministrados • Pintura blanca tipo 1 (lavable). • Pintura verde tipo 1 para vigas y columnas. • Materiales para resane (masilla, estuco y/o similares). Las áreas intervenidas quedaron en óptimas condiciones estéticas y funcionales, con acabados uniformes y adecuados, mejorando la presentación general de los espacios y contribuyendo a su conservación.

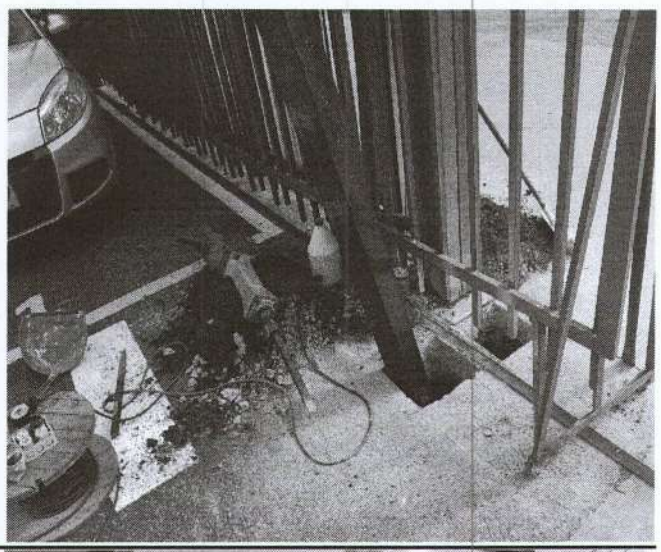
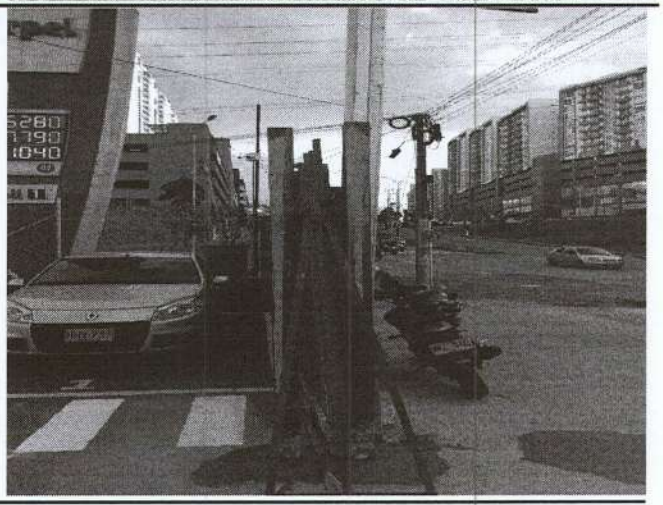
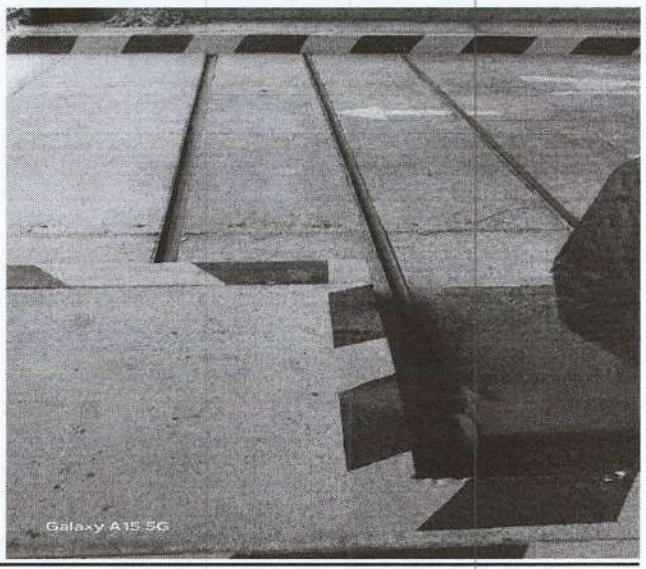
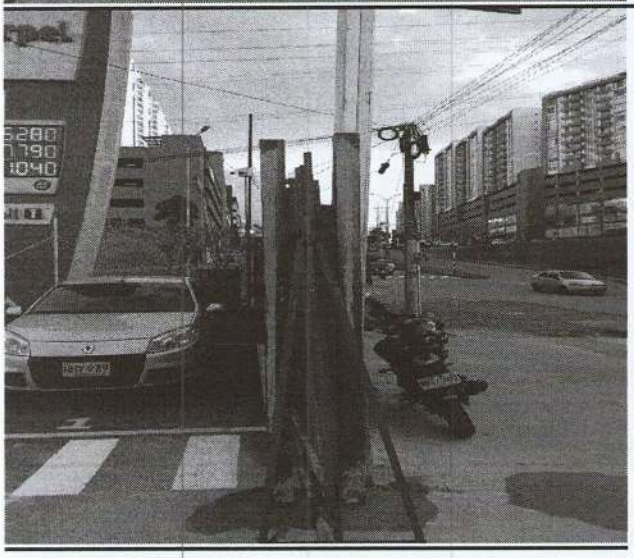
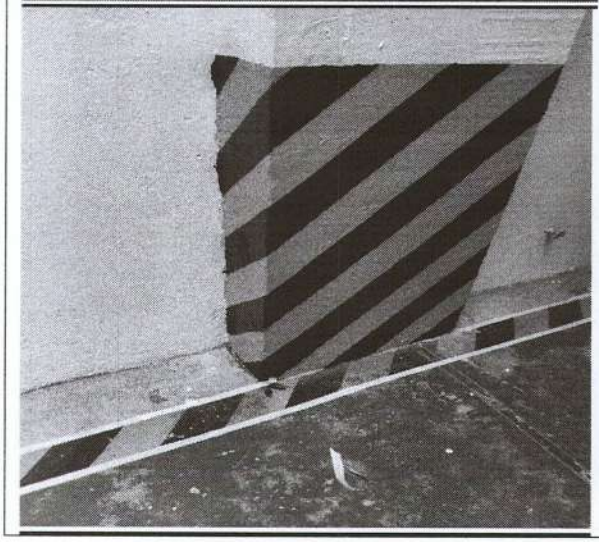
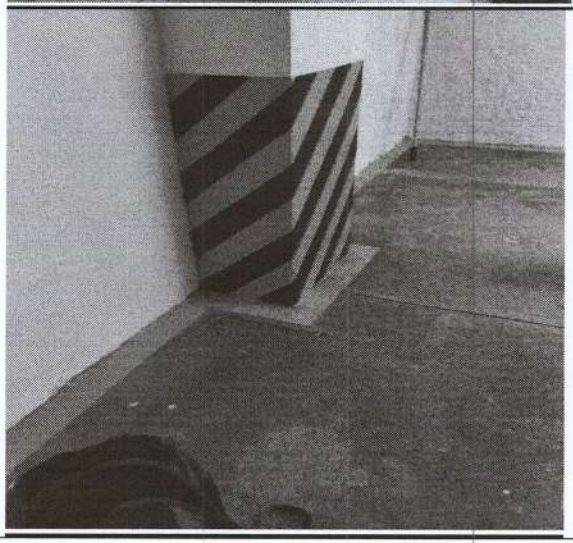
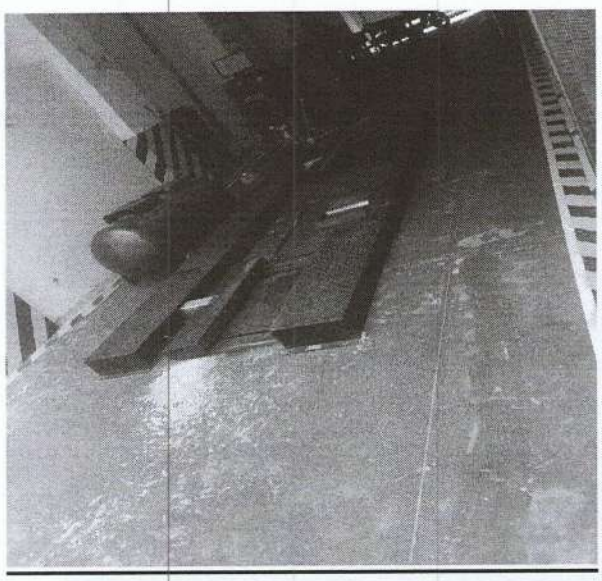
OBLIGACION 14.

14. Suministro, reparación y modificación de un ala de la puerta de salida vehicular y suministro e instalación de ángulo en pista	Se llevó a cabo el desmonte de la puerta existente (puerta vieja) y la instalación de una nueva, la cual fue modificada mediante el uso de perfiles metálicos, riel y balineras. Así mismo, se efectuó el proceso de pintura, aplicando anticorrosivo y acabado en pintura color verde primaveral. La puerta quedó

debidamente instalada y en completo funcionamiento. En la pista, se realizó el corte del pavimento mediante el uso de pulidora, con el fin de permitir la instalación de un ángulo corredizo requerido para la máquina de medición. Suministro de materiales: Se realizó el suministro de materiales consistentes en perfiles metálicos (perfiles de 4" x 8" y 5" x 5"), destinados a la modificación de la puerta de salida vehicular Se deja constancia de que las actividades fueron ejecutadas conforme a lo requerido.

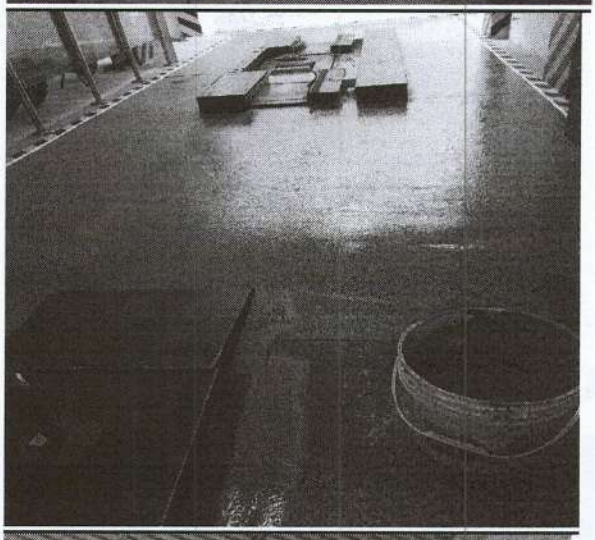
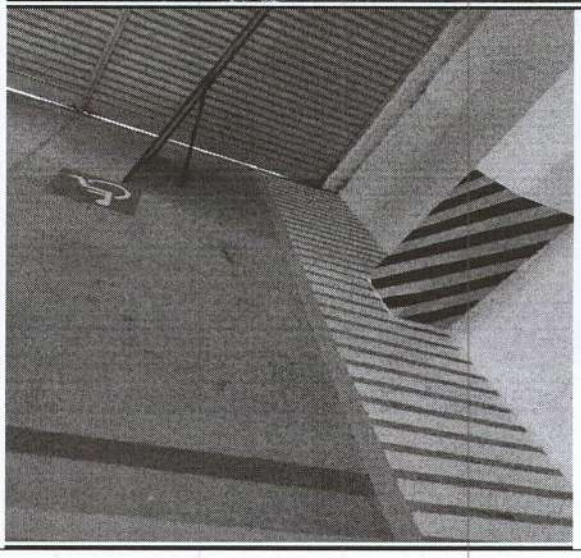
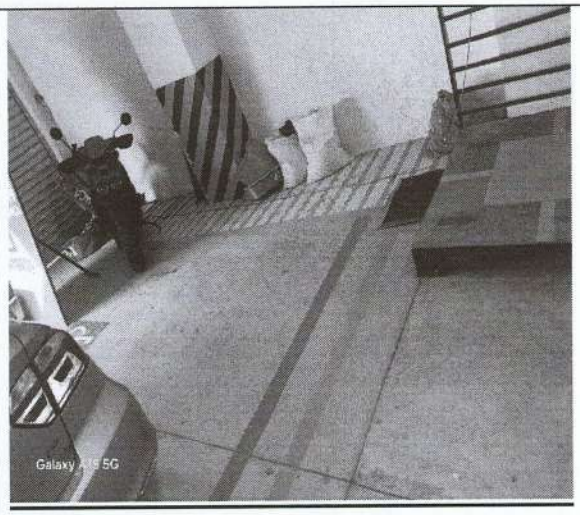
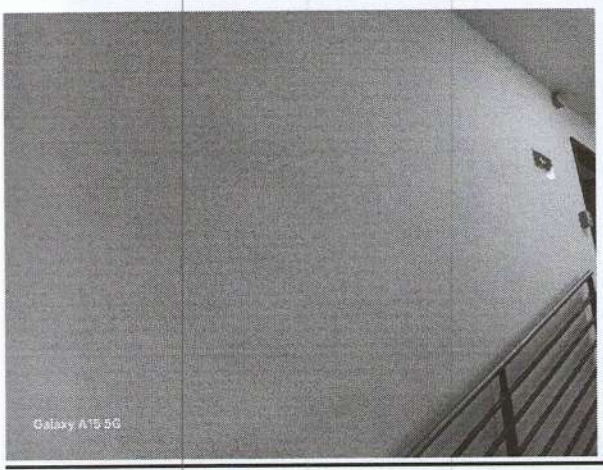
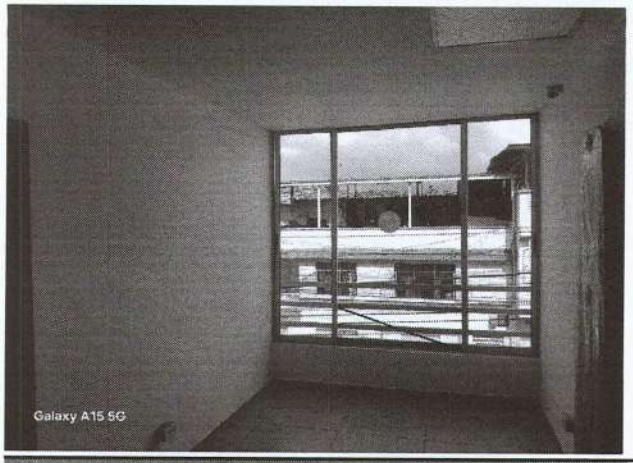
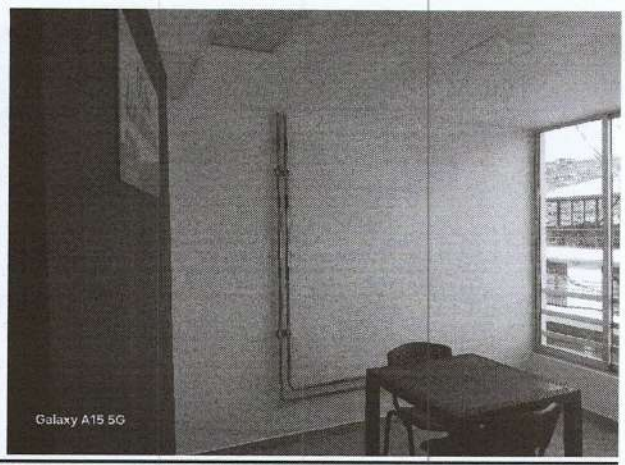
OBLIGACION 15.

15. Suministro y pintura tipo tráfico del parqueadero y pista de la sede del bosque	Se realiza el suministro de puntura y la mano de obra para la pista y los parqueaderos, quedando debidamente demarcados, mejorando la señalización, el orden vehicular y la seguridad de peatones y conductores dentro de las instalaciones. • Demarcación completa de la pista con pintura para tráfico. • Señalización y demarcación de los parqueaderos con pintura para tráfico. • Verificación de uniformidad, visibilidad y correcta aplicación de la pintura.

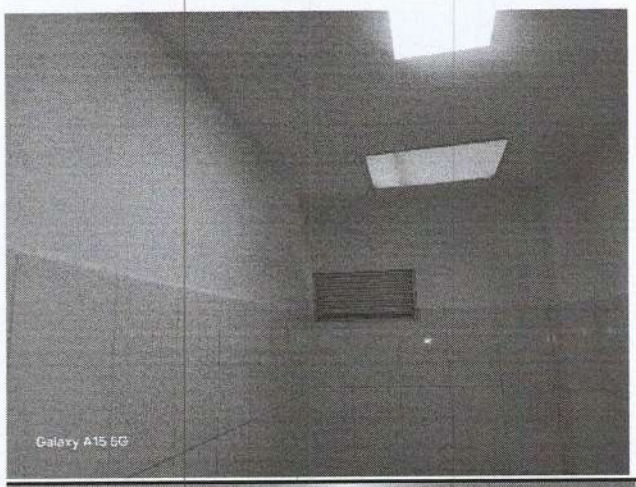
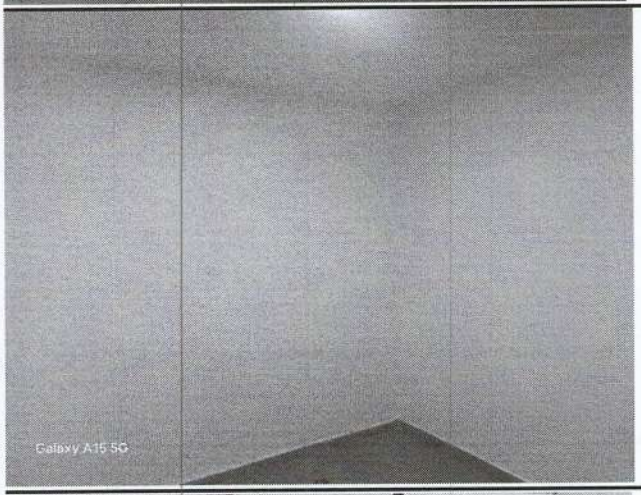
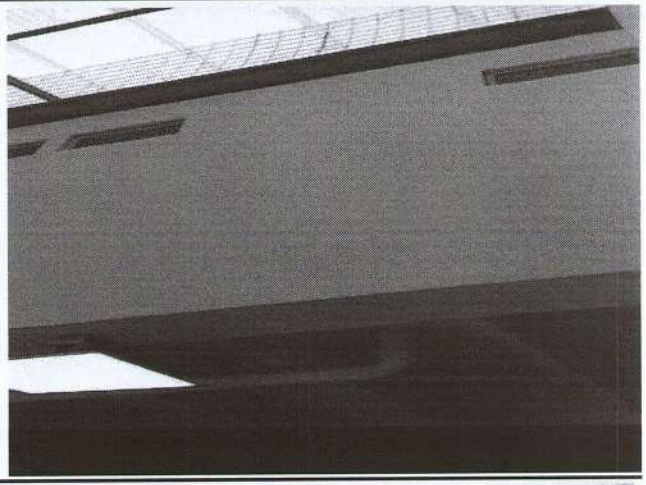
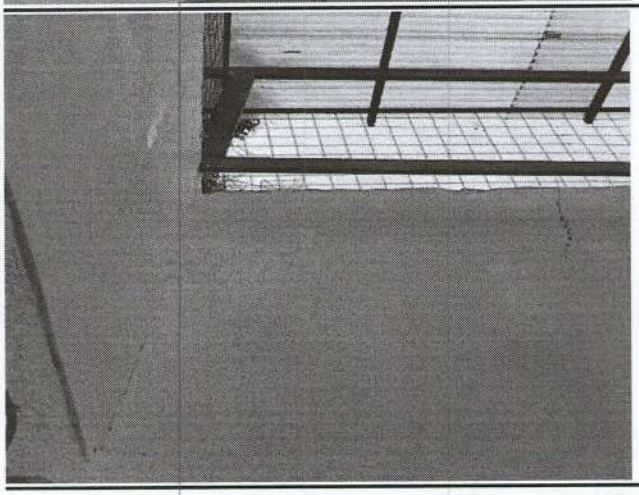
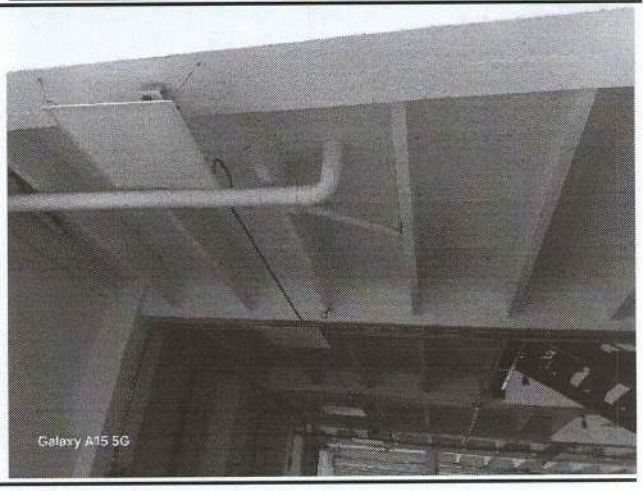
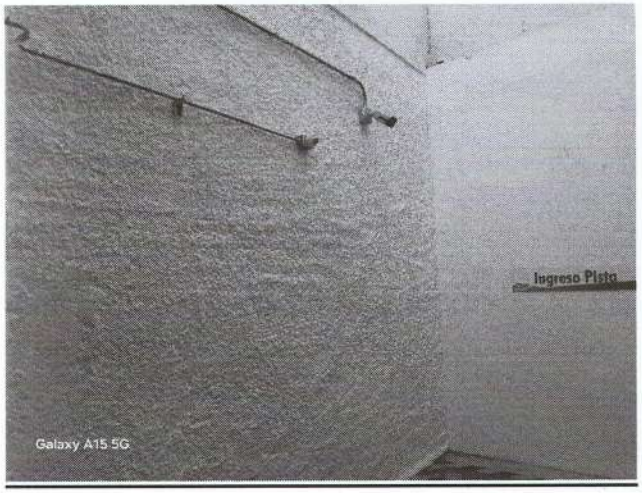
OBLIGACION 16.

16. Suministro y pintura tipo 1 blanca para paredes del piso 1 y 2 de la sede el Bosque	Todas las paredes del primer y segundo piso quedaron completamente pintadas, con acabado uniforme y en óptimas condiciones estéticas, mejorando la imagen y conservación de la sede. Se realizaron las siguientes actividades en cumplimiento de esta obligacion • Preparación de superficies (revisión y adecuación previa).

• Aplicación de dos (2) manos de pintura blanca tipo 1 en las paredes del piso 1. • Aplicación de dos (2) manos de pintura blanca tipo 1 en las paredes del piso 2. • Verificación de uniformidad y acabado final.
