Asunto: Solicitud urgente de visita técnica por colapso inminente de red de alcantarillado – Corregimiento Galicia, sector Matadero

INFORME TÉCNICO DE VISITA
ALERTA POR RIESGO INMINENTE – COLAPSO DE RED DE ALCANTARILLADO

Entidad: Oficina de Gestión del Riesgo de Desastres – Municipio de Bugalagrande
Lugar: Sector Matadero – Corregimiento Ceilán
Municipio: Bugalagrande – Valle del Cauca
Fecha de visita: 20 de marzo de 2026
Elaborado por: Área Técnica – Gestión del Riesgo

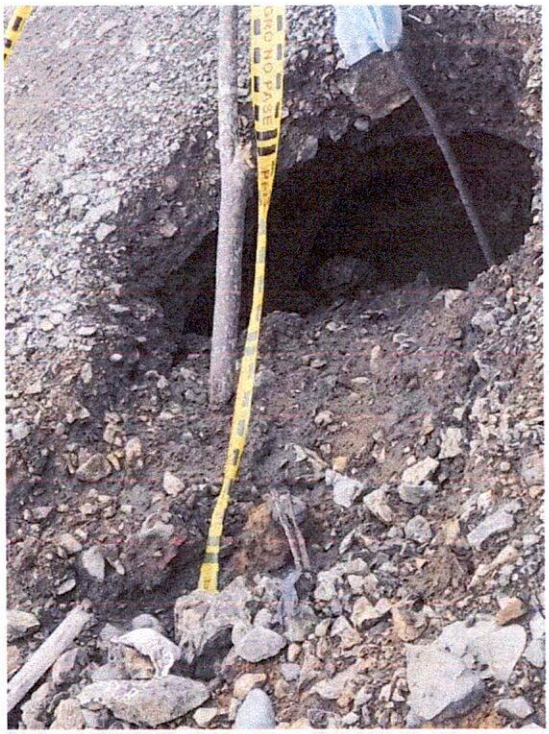
El área afectada ya presenta un punto de colapso visible (socavón), el cual ha sido señalizado de manera provisional, sin embargo, el fenómeno continúa en evolución.

4. EVIDENCIA TÉCNICA (SEGÚN REGISTRO FOTOGRÁFICO)

- Presencia de socavón abierto en la vía, asociado a pérdida de material de soporte.
- Exposición directa de la red afectada.
- Señalización preventiva básica (cinta y cono), insuficiente frente al nivel de riesgo.
- Evidencia de proceso de erosión interna (lavado de finos).

- Declarar el sector en atención prioritaria por riesgo.
- Implementar cierre parcial o total de la vía.
- Reforzar la señalización y aislamiento del área afectada.
- Restringir tránsito pesado en el sector.

- Intervención inmediata de la red de alcantarillado (reposición/rehabilitación).
- Evaluación de viviendas cercanas.
