INFORME ACTIVIDADES REALIZADAS

INFORME ACTIVIDADES DESARROLLADAS INTERVENCION CONDICION INSEGURA CEO LUMINARIA

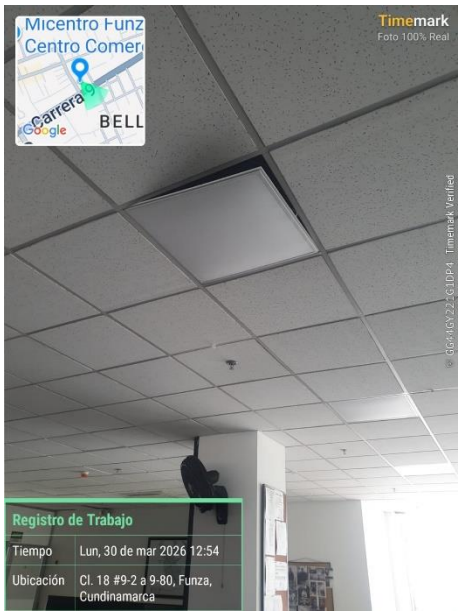
Marzo 30 Por favor si nos pueden ayudar en el CEO con luminaria que está por caerse encima de los puestos de monitoreo se realiza intervención por parte de infraestructura el 30 de marzo.

Se evidencia daños por filtraciones de las luminarias baños de hombres CEO, ya fue intervenido por infraestructura están pendientes por identificar si las filtraciones son del techo ya que se revisaron tuberías y el daño no se refleja en ellas, están pendiente de respuesta del contratista que realizo la obra de mejoras locativas según informa el ingeniero Diego Guevara de infraestructura.
