CONTINUACIÓN INFORME DE INTERVENTORIA No. 6

REFERENCIA: Contrato de obra pública No. LP- SPM-012-2022 cuyo objeto es: 'CONSTRUCCIÓN DE PLACA HUELLA EN LA VÍA DE LA VEREDA MARACAYO EN EL CORREGIMIENTO DE TRES PIEDRAS EN EL MUNICIPIO DE MONTERÍA'

INFORME SEMANAL INTERVENTORIA - CONSULTORES CONSOVIAS S.A.S
ALCALDIA DE MONTERIA

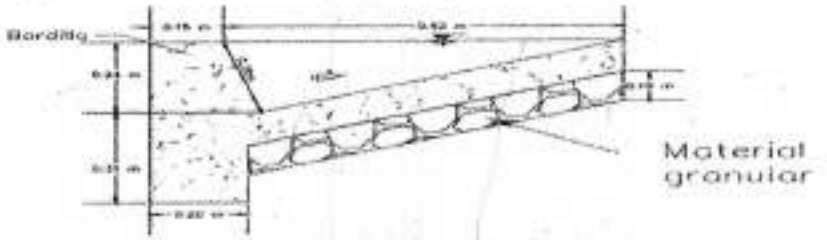
Cabe resaltar, que de acuerdo a los planos del diseño de la placa huella, el ancho total es de 4.00 m para todos los tramos mas los anchos de la berma cuneta, por ende se tendrá en cuenta para efectos de calculo de corte y relleno de material el ancho de la estructura, (Donde se realice excavación hasta nivel de sub rasante, de acuerdo al Diseño), tal y como se evidencia a continuación:

De lo anterior, se le solicita al contratista instalar estacas en el eje y en los bordes máximos de la placa huella, las cuales se deben pintar en la parte superior con un color que no contraste con el material (Preferiblemente Rojo), esto previo al relleno con material de mejoramiento y sub base. En este sentido, a partir de la fecha no se recibirán tramos de vias hasta que no se cumpla con lo descrito anteriormente.

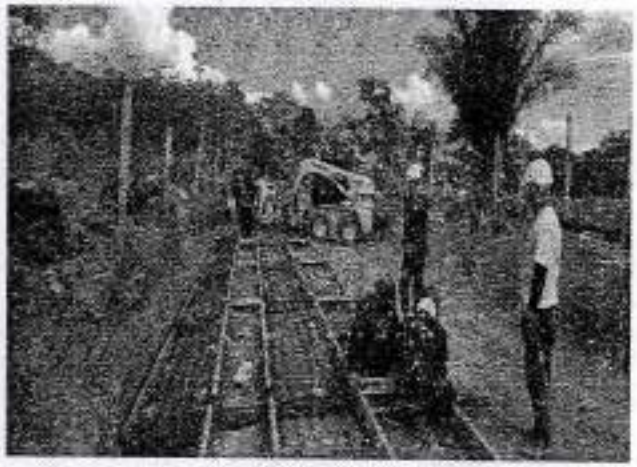
3. REGISTRO FOTOGRAFICO DEL AVANCE DE OBRA

Se evidencia fundida de placas de concreto entre abscisa k2+040

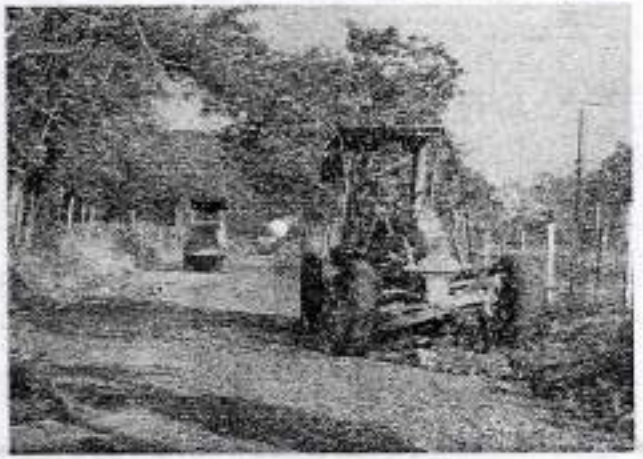
En la fecha del presente informe semanal , se evidencia un nuevo inicio actividades , instalacion de malla, arreglo de acera de relleno. Rellano con material de limpieza, nivelaciones con maquinas, relleno con sub base, mejoramiento de sub rasante y fundidas de viga en concreto de placa huella, al igual del presente informe , el Contratista ha ejecutado el 14.93% acumulado del valor total del Contrato, el cual equivale a $1.488.284.197 lo cual significa un avance programado del 51.23% correspondiente a $ 1.842.131.00 refrigerio un valor de $ 0.0475, se deja constancia que hay items que superan las cantidades contractuales de las cuales se deberá un porcentaje ejecutado del 20.00% de acuerdo a la comprobacion entregada aprobada con informe de cesion N°01 del contrato en referencia.

- El contratista ha dado inicio a nuevas actividades del objeto de obra huella, cunetas en concreto para vigas acuda, fundida de placa de concreto y fundida de cuneta acuda.
- El contratista ha dejado una vía adecuadamente (drenaje de escombros), pasibo para la conexión con las maquinarias, equipos y materiales, la elevación mediante equipamiento y control a distintas actividades.

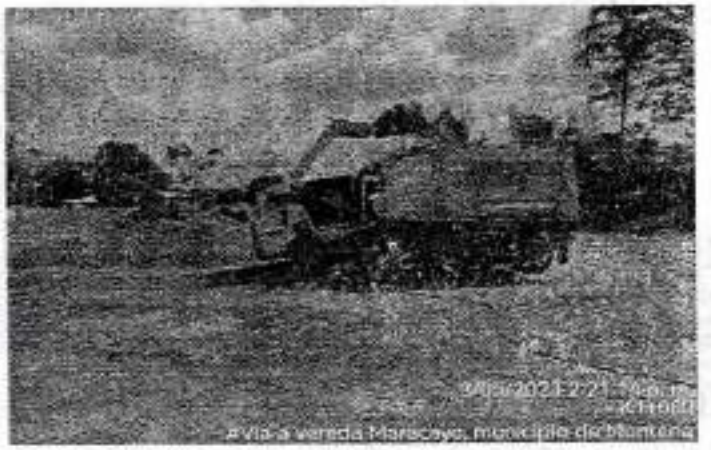
Se evidencia relleno con material de sub base sobre el tramo N°02

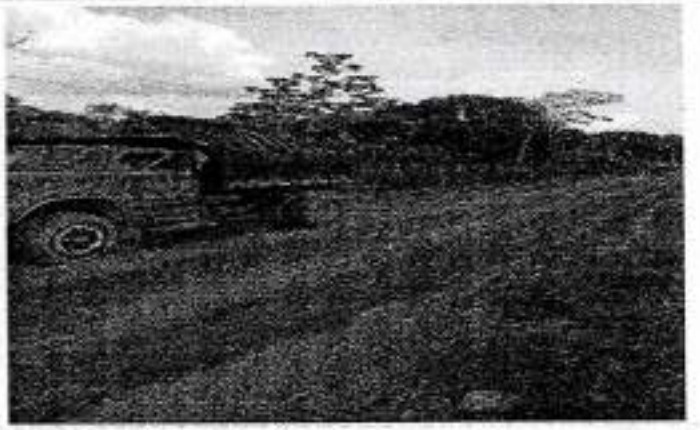
Se evidencia compactacion de terreno para fundida de placas de concreto

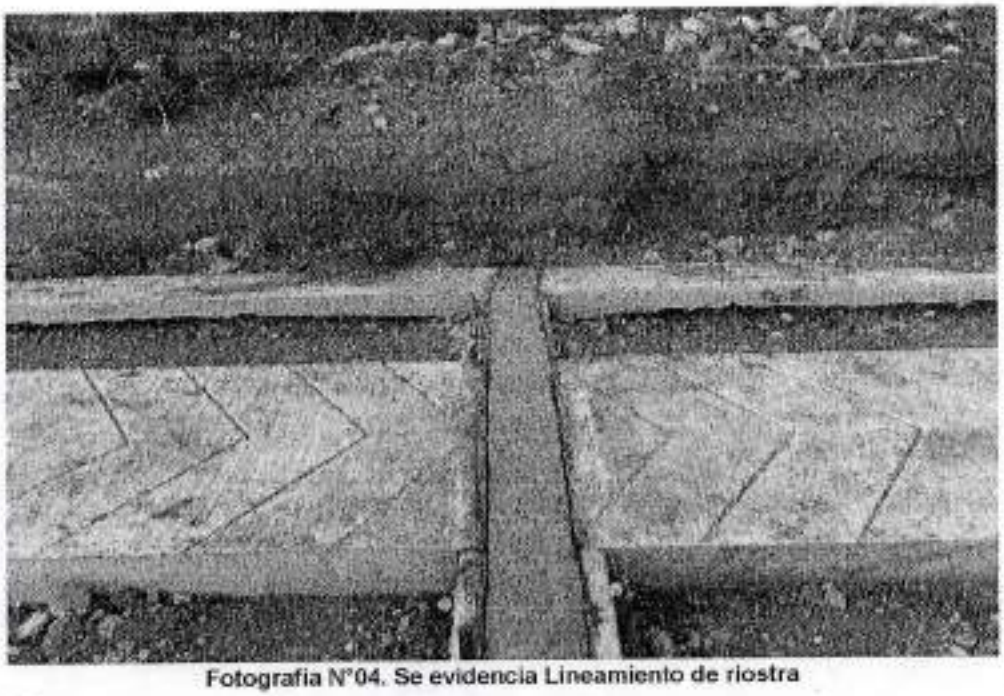
Fotografia N°03. Se evidencia Lineamiento de riostra

Fotografia N°04. Se evidencia Lineamiento de riostra

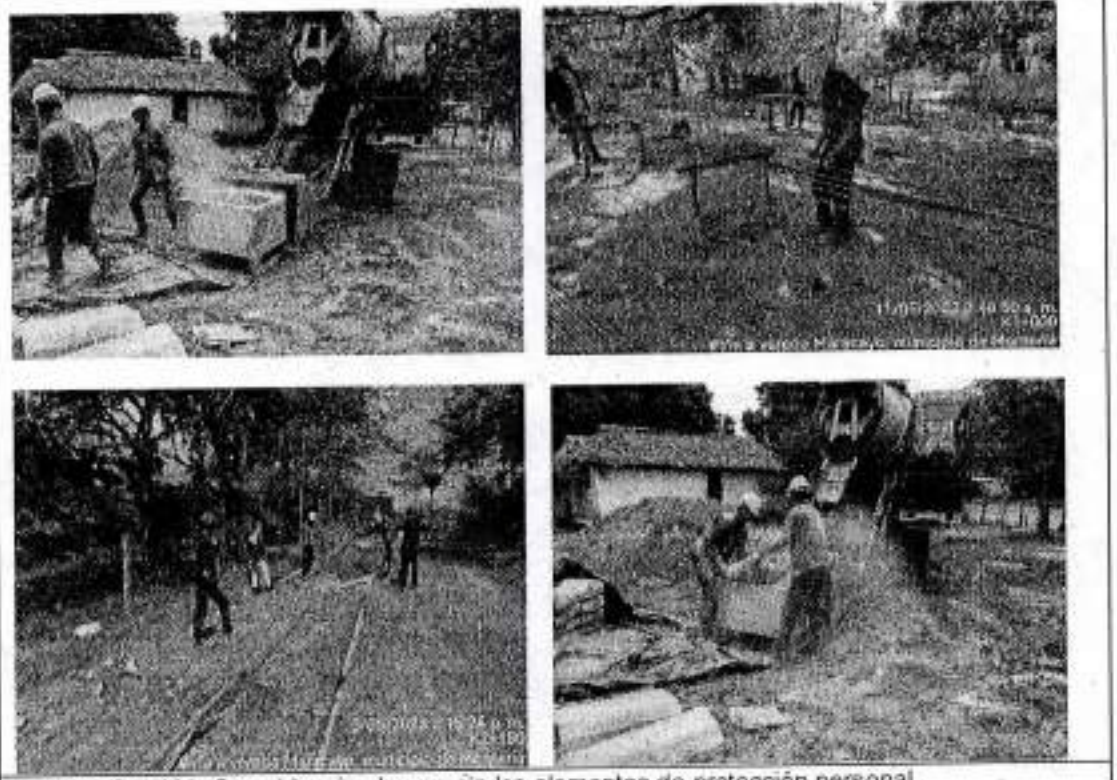
Por lo anterior, se solicita que se tomen las medidas correctivas necesarias para garantizar que sus trabajadores utilicen los EPP correspondientes a las labores que desempeñan, de acuerdo con lo establecido en la matriz de elementos de protección personal que usted presentó al inicio del contrato.

Le solicito que me envíe un informe detallado de las acciones realizadas para solucionar esta situación, dentro de los cinco días hábiles siguientes a la recepción de este oficio. De lo contrario, se procederá a aplicar las cláusulas penales y las acciones legales pertinentes.

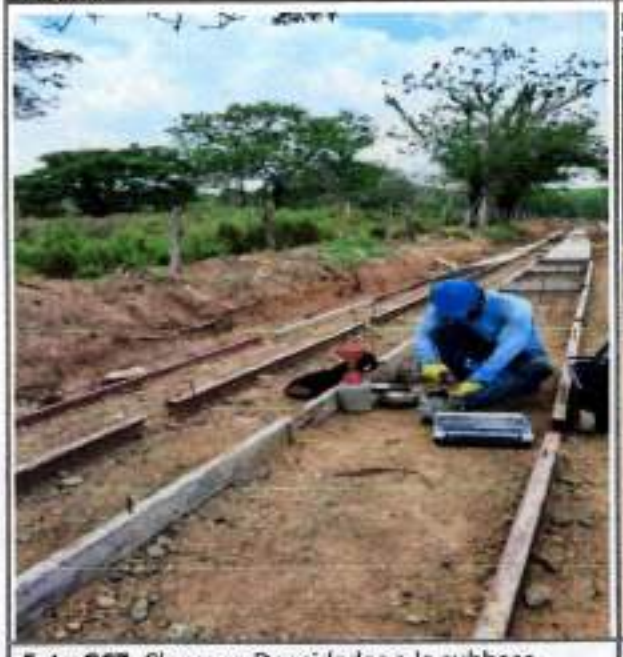
Foto GC7. Chequeo Densidades a la subbase
