ALCALDÍA MAYOR DE BOGOTÁ D.C. SECRETARÍA DE INTEGRACIÓN SOCIAL	PROCESO GESTION DE BIENES Y SERVICIOS FORMATO CALIFICACION TECNICA DE INMUEBLES (COMPONENTE URBANISTICO E INFRAESTRUCTURA) PARA SERVICIO DE DISCAPACIDAD EN LA MODALIDAD INTEGRARTE INTERNO

PROPONENTE:	**CAFAMI**	**No. DE PROCESO:**	**SDIS-DCT092-003-2026**	**CAPACIDAD MÍNIMA DEL PLIEGO:**	**LOTE 6 - 80 CUPOS**	**PROYECTO:**	**8047 - Generación de respuestas integradoras para la Inclusión social y productiva, y la prevención de todas las formas de violencia y discriminación en Bogotá D.C**
FECHA DE DILIGENCIAMIENTO:	**23-04-26**	**LOCALIDAD:**	**CUNDINAMARCA**	**BARRIO:**	**SIBATE**	**MODALIDAD:**	**INTEGRARTE INTERNO**
DIRECCIÓN:	**ALBERGUE LA COLONIA JOSE JOAQUIN VARGAS BLOQUE 2**			**CHIP:**	**25740-00-00-0005-0614-000**	**SECTOR CATASTRAL:**	**N/A**
TELÉFONO:	**3146817524**	**TIPO DE CLIMA:**	**FRÍO**	**USO ACTUAL:**	**DESOCUPADO**	**MATRICULA INMOBILIARIA:**	**051-3642**

13.1. FECHA ELABORACIÓN:	23-04-26	**13.2. NOMBRE PREDIO O PROYECTO:**	ALBERGUE LA COLONIA JOSE JOAQUIN VARGAS BLOQUE 2
13.3 LOCALIDAD	CUNDINAMARCA	**13.4. CHIP**	25740-00-00-0005-0614-000

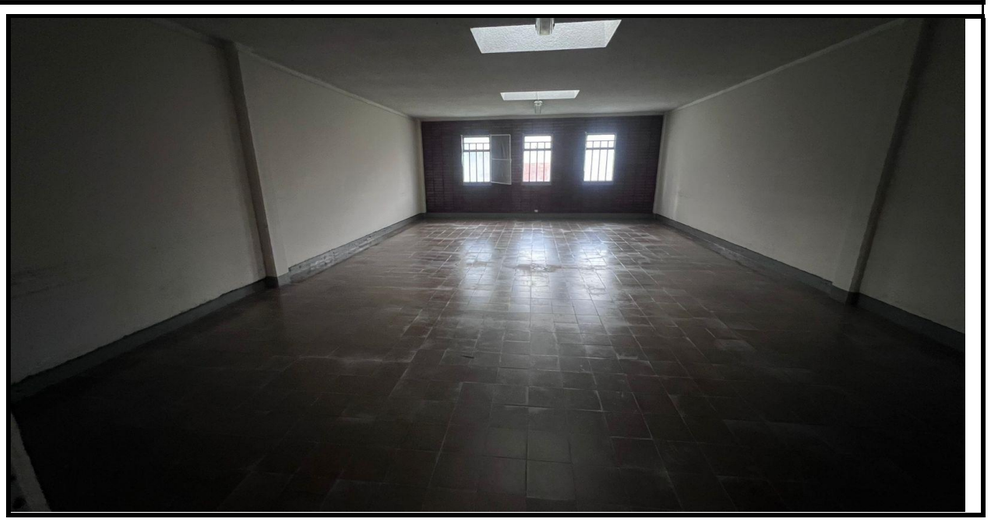
DESCRIPCIÓN: FACHADA DE LA EDIFICACIÓN DEL PREDIO

DESCRIPCIÓN: HABITACIÓN
