FORMATO GESTIÓN DE PROYECTOS DE INFRAESTRUCTURA FÍSICA	CÓDIGO	MS-GP-FR-036
ICCU		VERSIÓN	0
	INFORME DE SUPERVISIÓN PARA CONTRATOS DE INTERVENTORÍA / CONSULTORÍA	FECHA	26/04/2023

INFORME DE SUPERVISIÓN SEPTIEMBRE	5

CONTRATO (NUMERO)	ICCU-141-2025 (OBRA)	**FECHA SUSCRIPCIÓN**	24/01/2025	**FECHA INCIO**	10/04/2025
	ICCU-221-2025 (INTERVENTORÍA)	**FECHA SUSCRIPCIÓN**	3/03/2025	**FECHA INCIO**	10/04/2025
NOMBRE CONTRATISTA	CONTRATISTA DE OBRA		CONSORCIO CAMINOS ICCU 2024	**NIT**	NIT: 901.903.428 -2
	CONTRATISTA DE INTERVENTORIA		CONSORCIO CAMINOS VECINALES CCI	**NIT**	NIT: 901.915.916 - 7
OBJETO DEL CONTRATO DE OBRA	INTERVENCIÓN DE LAS VÍAS QUE CONFORMAN EL PROGRAMA DE CAMINOS VECINALES, CAMINOS PARA QUEDARSE, EN LAS PROVINCIAS DE MAGDALENA CENTRO, GUALIVA Y BAJO MAGDALENA, EN EL DEPARTAMENTO DE CUNDINAMARCA				
OBJETO DEL CONTRATO DE INTERVENTORIA	INTERVENTORIA TÉCNICA, ADMINISTRATIVA, FINANCIERA Y LEGAL PARA LA INTERVENCIÓN DE LAS VÍAS QUE CONFORMAN EL PROGRAMA DE CAMINOS VECINALES, CAMINOS PARA QUEDARSE, EN LAS PROVINCIAS DE MAGDALENA CENTRO, GUALIVA Y BAJO MAGDALENA, EN EL DEPARTAMENTO DE CUNDINAMARCA

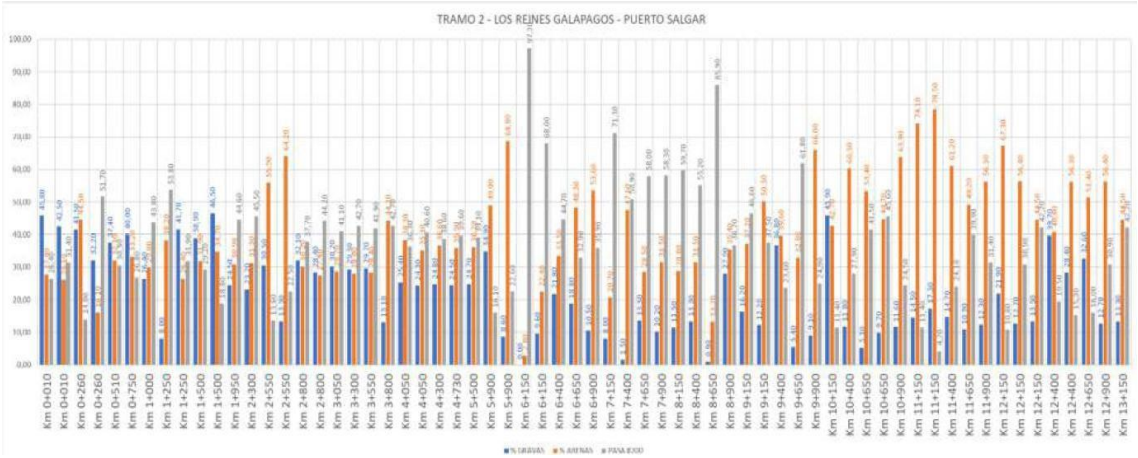
Gráfica 1. Composición de los Materiales

En el tramo se efectuaron 49 apiques, caracterizados mediante ensayos de granulometrías, índices plásticos, materia orgánica, pH y capacidad portante, mediante PDC. Se encontró un afirmado de espesor variable entre 12 y 30 cm, siendo el menor valor el predominante; conformado por arenas con matrices limo arcillosas y presencia importante de gravas, con diámetros de partículas de 2", como generalidad, habiendo tramos con partículas mayores a 5" e inclusive 6". La sectorización se estableció en dos tramos: Tramo 1: PR 0+000 AL PR 5+675 - Tramo 2: PR 5+675 AL PR 13+200; validados por la Interventoría en oficio ICUU-221-106 del 9 de julio de 2025, en respuesta a la sectorización presentada en comunicado ICCU-141-117. El detalle de este análisis quedó registrado en el Informe de Caracterización Geotécnica, siendo el siguiente parte del resumen:

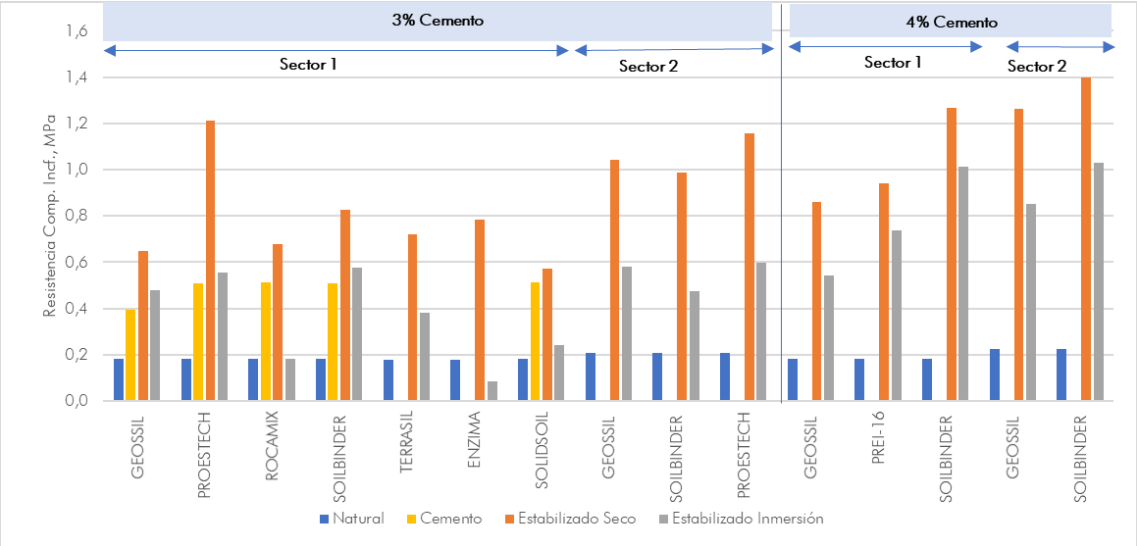
Gráfica 3. Resultados de Estabilización – Resistencia a la Compresión

Estas revisiones iniciales, se complementan en el presente concepto, una vez revisada la información remitida en comunicados ICCU-141-182 (Estudio geotécnico) del 9 de septiembre e ICCU-141-193 del 19 de septiembre (Reportes de Ensayos), dando por atendidas las observaciones de los conceptos ICCU-221-131 y ICCU-221-183 (Proceso de Estabilización 23 y 29 de julio); y del concepto CCU – 221 -194 (Ensayos de laboratorio), y concluyendo que el aditivo SOILBINDER cumple con la resistencia de 1.0 MPa en condición de inmersión y resistencia conservada del 70%, según se muestra en el siguiente resumen elaborado por la Interventoría, con base en los documentos referidos por el Contratista

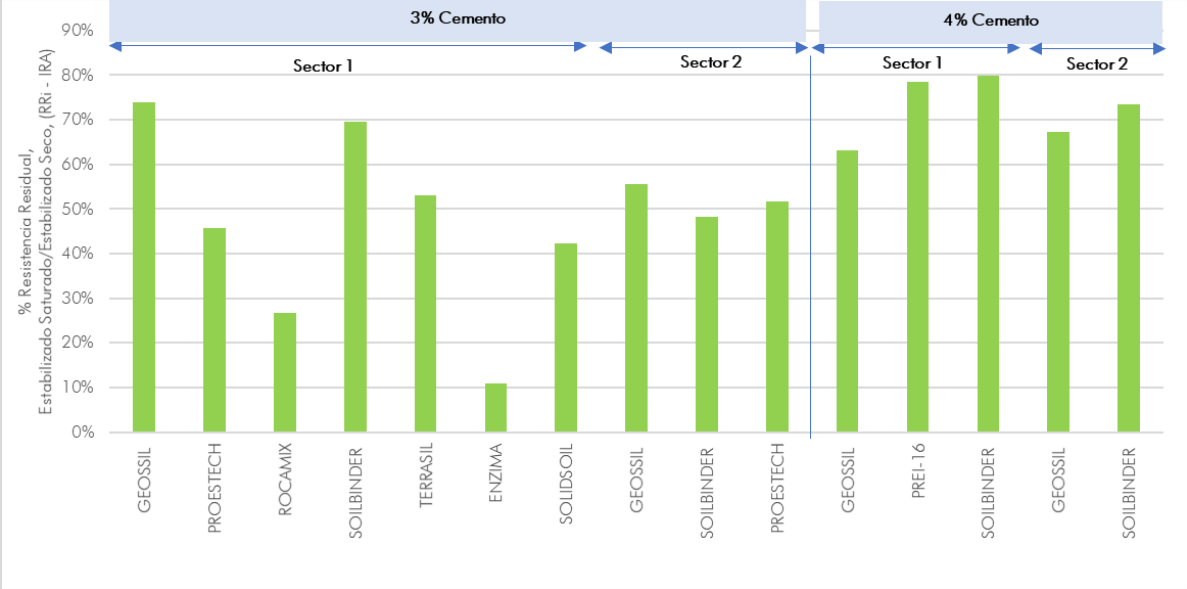
Gráfica 4. Resultados de Índice de Resistencia al Agua - IRA

SOILBINDER	73%	4,6	Cumple	Requiere Estabilización Previa	No Analizado	0,56	Cumple	Cumple	No Cumple	-

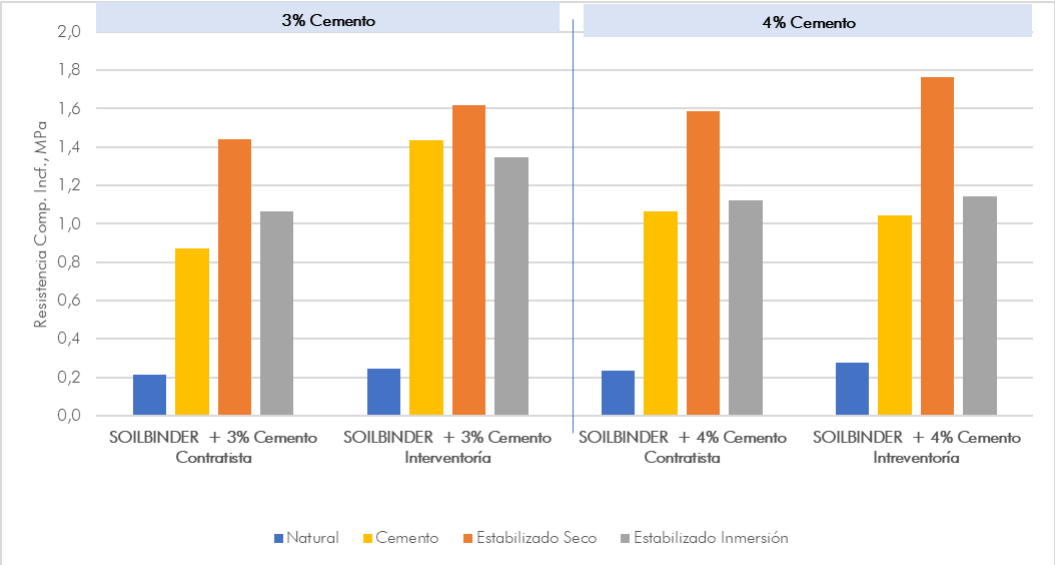
Gráfica 5. Resistencia a la Compresión Tramo de Prueba

d. Como criterio de la Interventoría, se revisa la compresión inicial del material estabilizado con cemento y con aditivo, para evaluar si supera el 1.5 MPa, que es un valor de referencia para subrasantes estabilizadas con cemento, relacionado en la presentación denominada Diseño, Dosificación y Control de Calidad, del curso Diseño de Bases Tratadas con cemento de Asocreto de mayo de 2016.

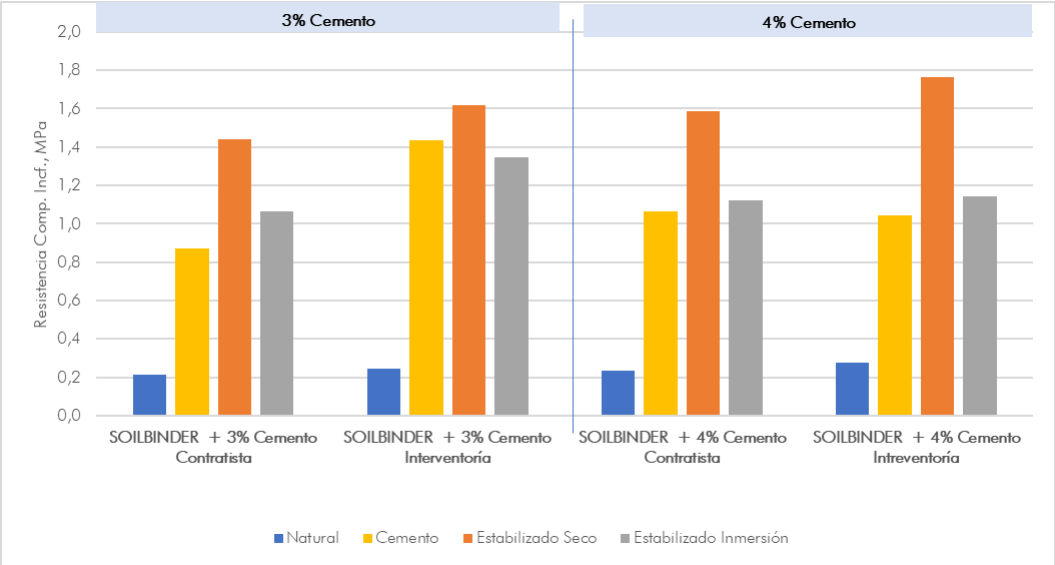
Gráfica 5. Resistencia a la Compresión Tramo de Prueba

d. Como criterio de la Interventoría, se revisa la compresión inicial del material estabilizado con cemento y con aditivo, para evaluar si supera el 1.5 MPa, que es un valor de referencia para subrasantes estabilizadas con cemento, relacionado en la presentación denominada Diseño, Dosificación y Control de Calidad, del curso Diseño de Bases Tratadas con cemento de Asocreto de mayo de 2016.
