ANEXO 1: BITACORA

Miercoles. 01 Abril de 2026 - Dia lluvioso

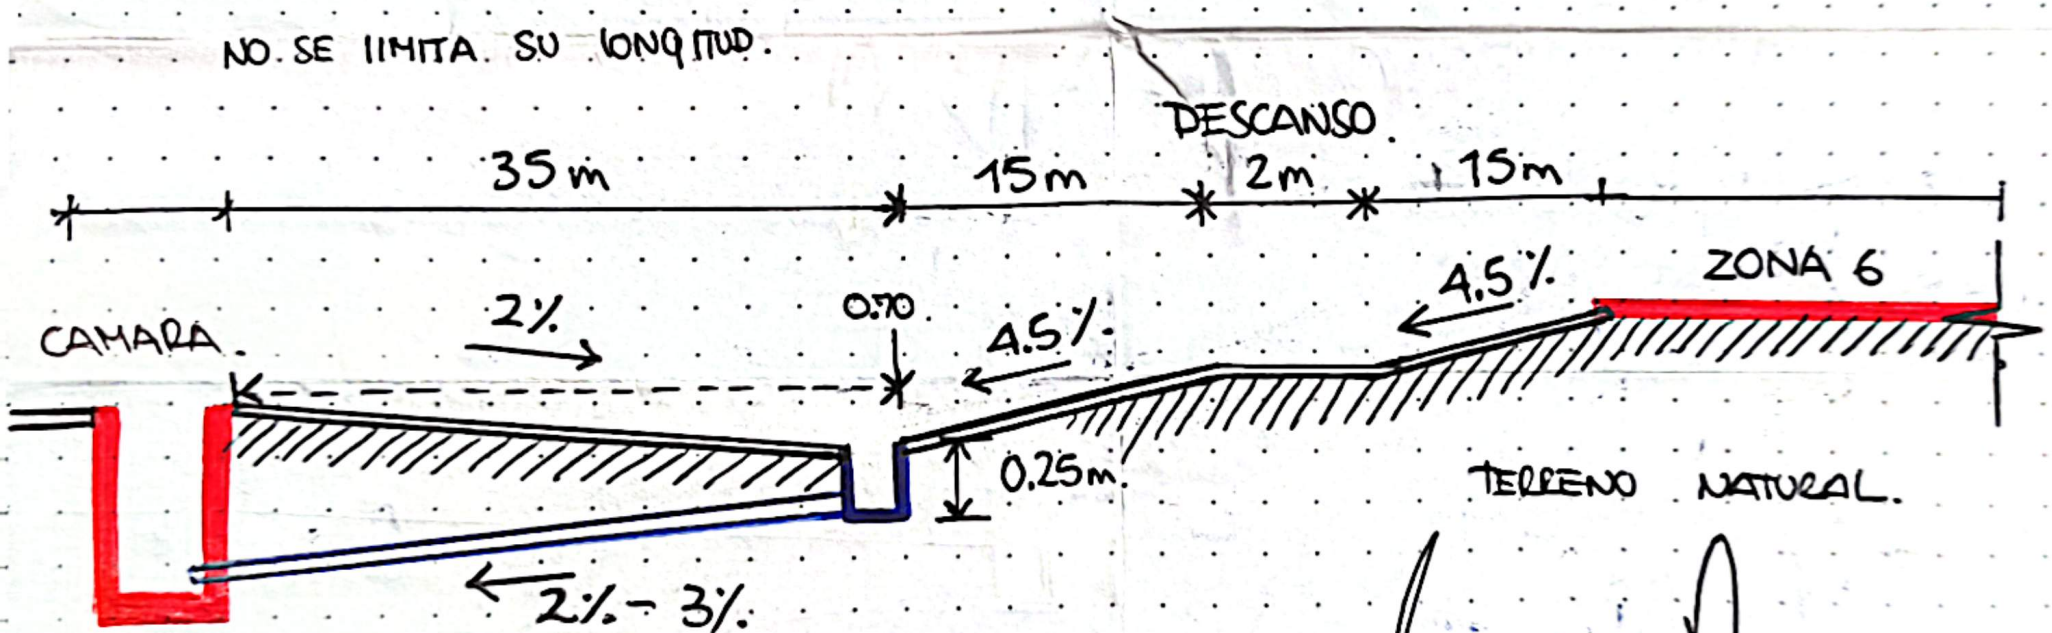
Se realiza vaciado de grada en el teatrino de zona 1, se continua con la instalación de Bordillo perimetral en zona 2 (parqueadero de zona sur). Se continua con el recaqué exterior de los baños de zona 4. se realiza instalación de juegos de cuerdas en zona 10=A, se continua con la siembra de arboles en zona 14, se realizan cortes mecanicos en zona 4. para rampas y estructura de parqueadero. se realiza limpieza en la zona 4 (recolección de Basuras, y madera), se realiza traslado de Material Petreo de zona 4 para la zona 1= para realizar cortes mecanicos en zona 4. para instalación de la subbase, se continua con la instalación de postes metalicos para el cerramiento perimetral cerca a la calle 48, se establece con autorización de interventoria el detalle del sendero longitudinal de (70m) continuación. Segun NTC-4143

SEGUN NTC 4143 - (Tercera actualización).

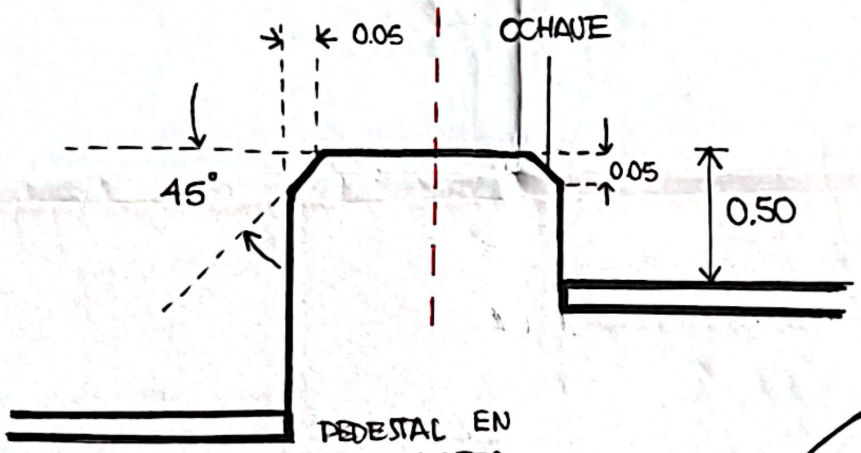
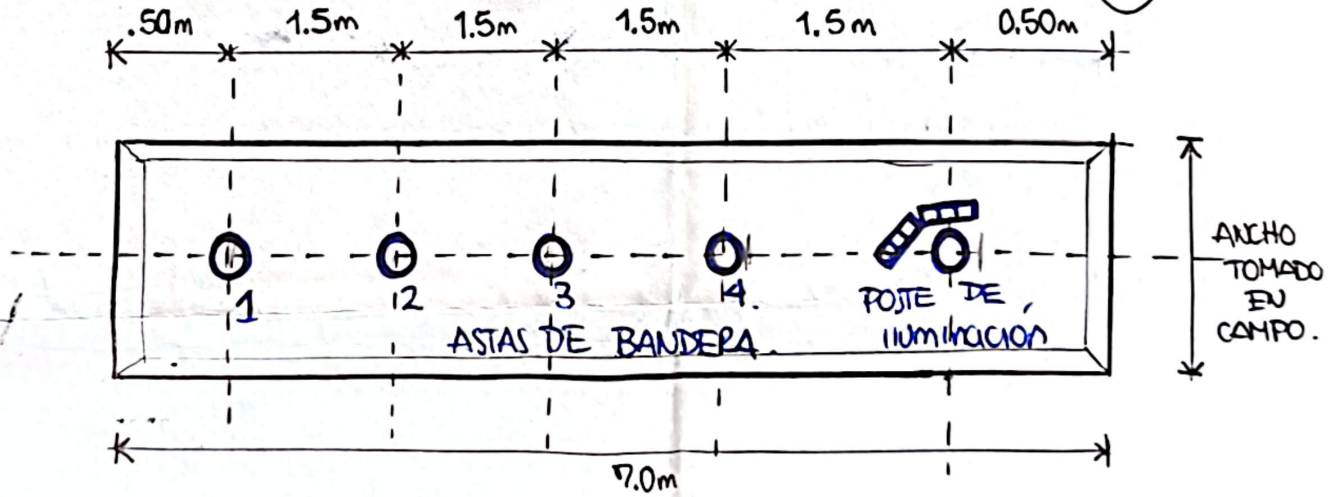
= DISEÑO PEDESTAL ASTAS DE BANDERAS DE ZONA 1.

Teatrino, se continua con los trabajos de soldadura en la cancha Multiple (cerramiento). Se autoriza por parte de interventoría el distanciamiento entre postes de 1.5m para los astas de banderas y a la misma distancia con respecto al poste de iluminación de Incama, se establecio con la arquitecta Monica Velazquez que la altura del pedestal es de 0.5m con respecto a la placa de la plazoleta de 21 y se deben realizar ochaves en las esquinas y al rededor de toda el perimetro del pedestal, dicho pedestal queda de 7m y el detalle se muestra al final de la hoja.

EJE DE POSTES

Iluminación - Astas de Banderas

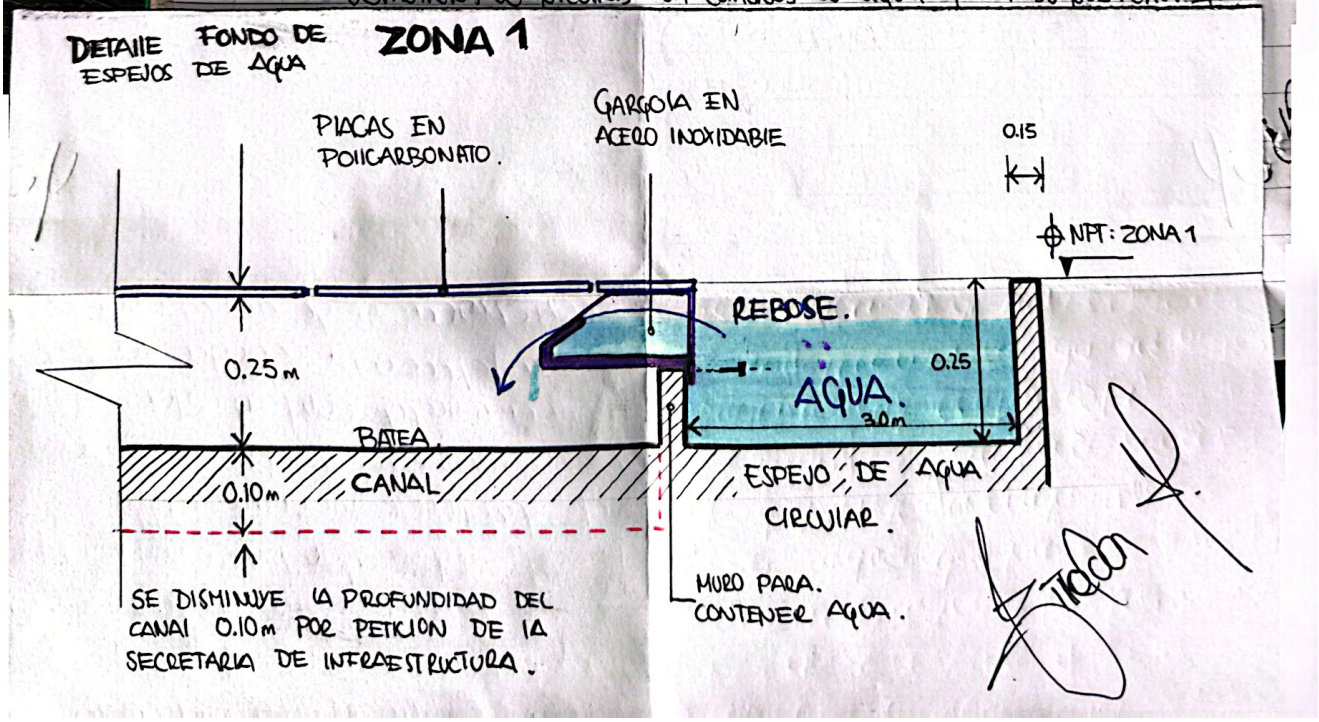
Se realiza revision de vaciado de espejos de agua zona 1 evidenciandose que tras reunion realizada con planos en fisico el dia viernes 24 abril donde se le manifiesta al contratista que se deben cumplir los niveles segun diseños donde se evidencia que no es lo mismo el nivel de los espejos al de las canales como se ve en el detalle anexo, sin embargo el dia sabado proceden a vaciar y lo realizan al mismo nivel lo cual no comple con los diseños establecidos, Por lo tanto se solicita al contratista de manera urgente realizar las correcciones necesarias y cumplir estrictamente el diseño.

Se realiza Reunion con la arquitecta monica Velazquez y la Directora de Obra de Interventoria, Paulina. Henao en donde se establece que los fondos de los espejos de agua cárcamos de la zona 1, quedan al mismo nivel de la batea de los canales. Se anexa el detalle de encuentro de los espejos cárcamos - y canales. se presentan lluvias en horas de la mañana, se reanudan actividades a las 10:50 am, (Se presenta saturación de agua lluvia en suelos, retrasando conformación de rampas de zona 5, se realiza excavación de forma mecanica para remplazar el "lodo" por material de prestamo y compactado en zona 5.
Se realiza instalación de revoque en los Muros exteriores en los baños de zona 4, se realiza nivelación de rampa de zona 1 costado (NORTE) se realiza Nivelación manual en material conglomerado para las gradas de zona 1 de Teatrino, se realiza pulido de placa de zona 10-A y 10-B para instalación de grama sintetica, se realiza empradización en zona 14
