“REALIZAR EL MANTENIMIENTO PREVENTIVO Y CORRECTIVO A LA EDIFICACIÓN, A LAS INSTALACIONES, EQUIPOS Y AL MOBILIARIO DE PROPIEDAD O AL SERVICIO DEL MINISTERIO DE EDUCACIÓN NACIONAL
CONTRATO No CO1 PCCNTR8043290 DEL 16 DE JULIO DE 2025

INFORME DE ACTIVIDADES AHORRO Y USO EFICIENTE DE ENERGIA

INFORME AMBIENTAL USO EFICIENTE Y AHORRO DEL AGUA

INFORME DE ACTIVIDADES DE MESA DE AYUDA Y BITACORA DE ACTIVIDADES

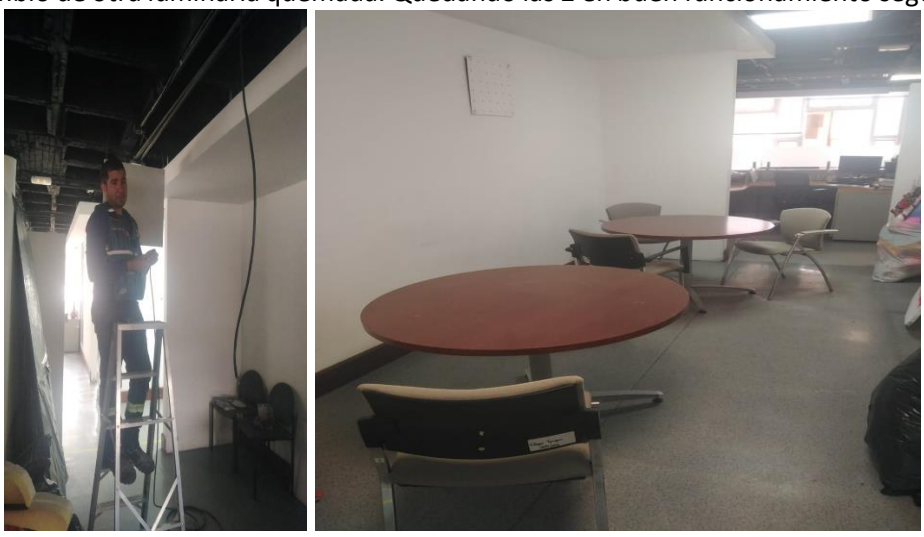
Fecha: 15 de abril 2026
Ubicación: (ILUMINACION) – cambio 2 (dos) panel led redondo incrustar 18 W – 1er piso - occidente - hall.
Descripción:
se realiza el cambio de dos (02) panel led redondos incrustar 18W en pasillo hall 1er piso lado occidental. Quedando bien instalado.

(ILUMINACION) – cambio 2 (dos) panel led redondo incrustar 18 W – 1er piso - occidente - hall

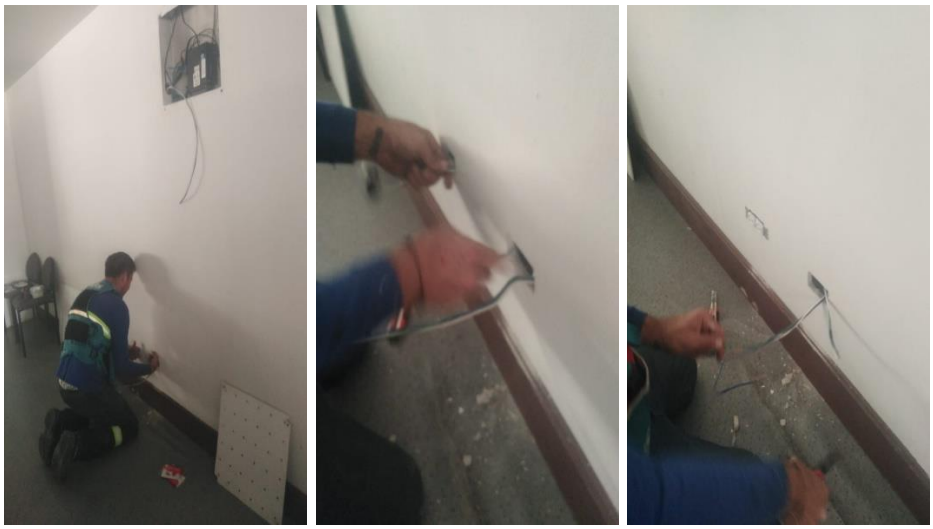
Ubicación: (ELECTRICO) – instalar 2 nuevos puntos de eléctricas tomas – 4to piso - oriente - fomento superior (área de locker).

se instalan 2 tomas nuevas en muro energizándolos del circuito de tomas de la pantalla lo cual se utilizaron materiales como: cable trenzado # 12, 2 tomas eléctricas con su respectiva tapa. Quedando en buen funcionamiento.

(ELECTRICO) – instalar 2 nuevos puntos de eléctricas tomas – 4to piso - oriente - fomento superior (área de locker)

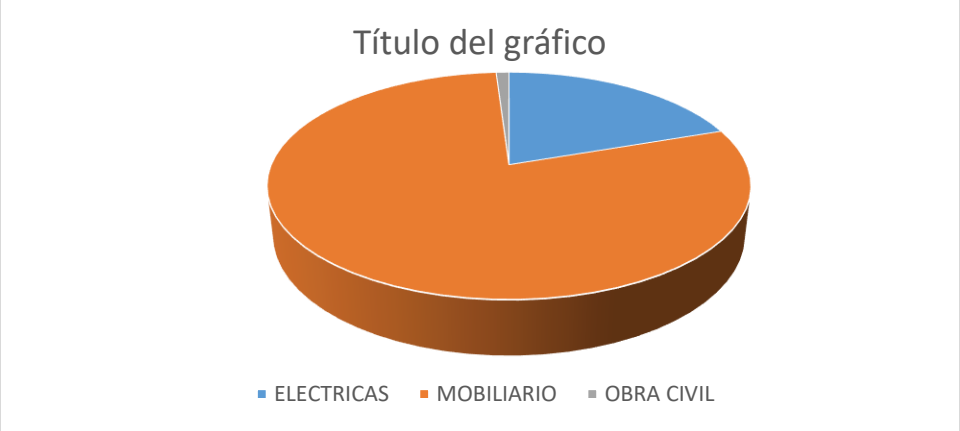
Ilustración 1 GRAFICO DE SEGUIMIENTO MESAS DE AYUDA

TIPO	PORCENTAJE
ELECTRICAS 6	19,30%
MOBILIARIO 24	77,40%
OBRA CIVIL 1	1%

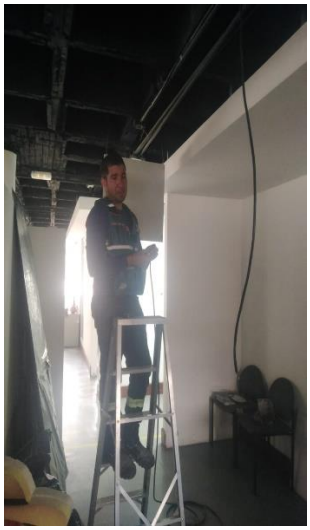
Fecha: 15 de abril 2026
Ubicación: (ILUMINACION) – cambio 2 (dos) panel led redondo incrustar 18 W – 1er piso - occidente - hall.
Descripción:
se realiza el cambio de dos (02) panel led redondos incrustar 18W en pasillo hall 1er piso lado occidental. Quedando bien instalado.

(ILUMINACION) – cambio 2 (dos) panel led redondo incrustar 18 W – 1er piso - occidente - hall

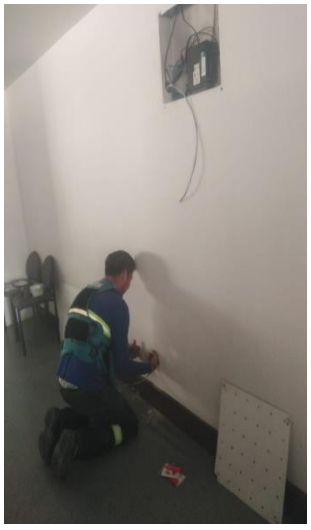
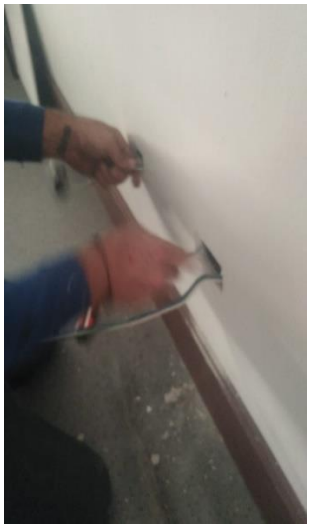
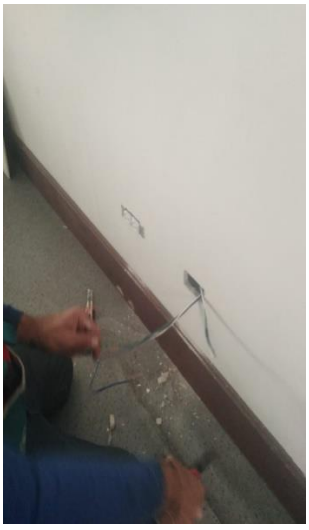
Ubicación: (ELECTRICO) – instalar 2 nuevos puntos de eléctricas tomas – 4to piso - oriente - fomento superior (área de locker).

se instalan 2 tomas nuevas en muro energizándolos del circuito de tomas de la pantalla lo cual se utilizaron materiales como: cable trenzado # 12, 2 tomas eléctricas con su respectiva tapa. Quedando en buen funcionamiento.

(ELECTRICO) – instalar 2 nuevos puntos de eléctricas tomas – 4to piso - oriente - fomento superior (área de locker)

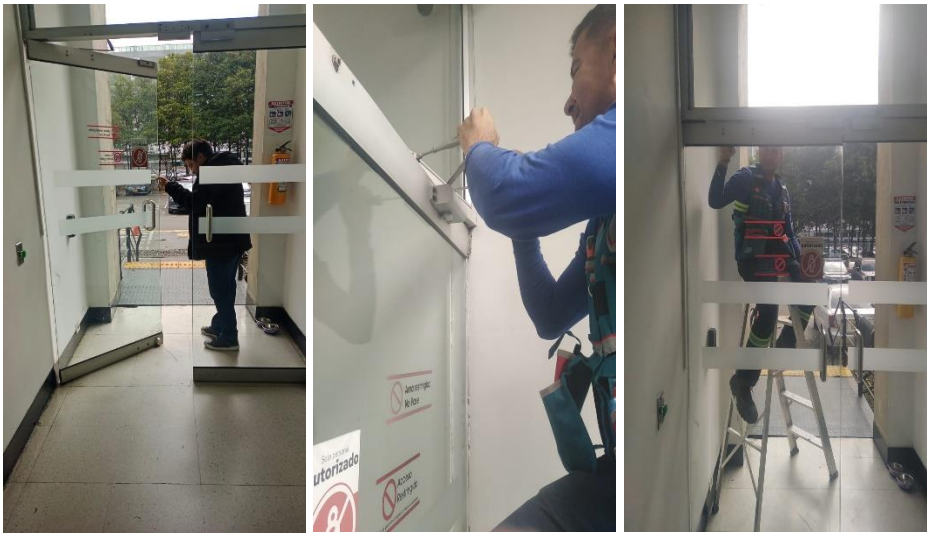
Fecha: 10 de abril 2026
Ubicación: (PUERTA DE VIDRIO SUBIR Y APLOMAR) – pega puerta al piso (subir y aplomar) – 6to piso - cafetería - puerta hacia carrera 57.
Descripción:
se desmonta la puerta de vidrio, se le colocar una arandela grande en la base del piso para subirla, se instala nuevamente y se aploma con uso de llave brístol hasta dejarla bien graduada que no pegue en el piso.

(PUERTA DE VIDRIO SUBIR Y APLOMAR) – pega puerta al piso (subir y aplomar) – 6to piso - cafetería - puerta hacia carrera 57

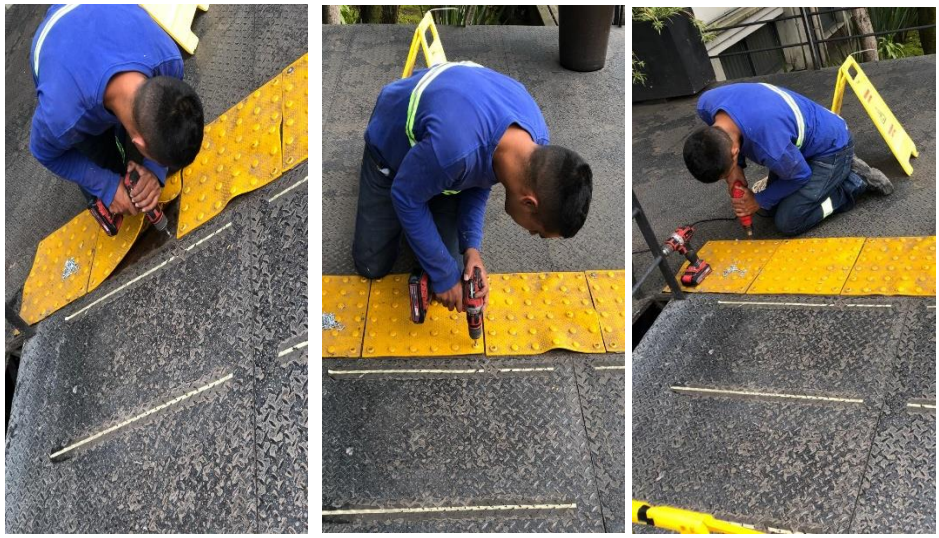
Fecha: 06 de abril 2026
Ubicación: (PISO PODOTACTIL) – asegurar pisos podotactil sueltos – 1er piso - recepción salida rampa parqueadero.
Descripción:
se aseguran los pisos podotactil sueltos con uso de tornillos punta broca a la superficie metálica.

(PISO PODOTACTIL) – asegurar pisos podotactil sueltos – 1er piso - recepción salida rampa parqueadero

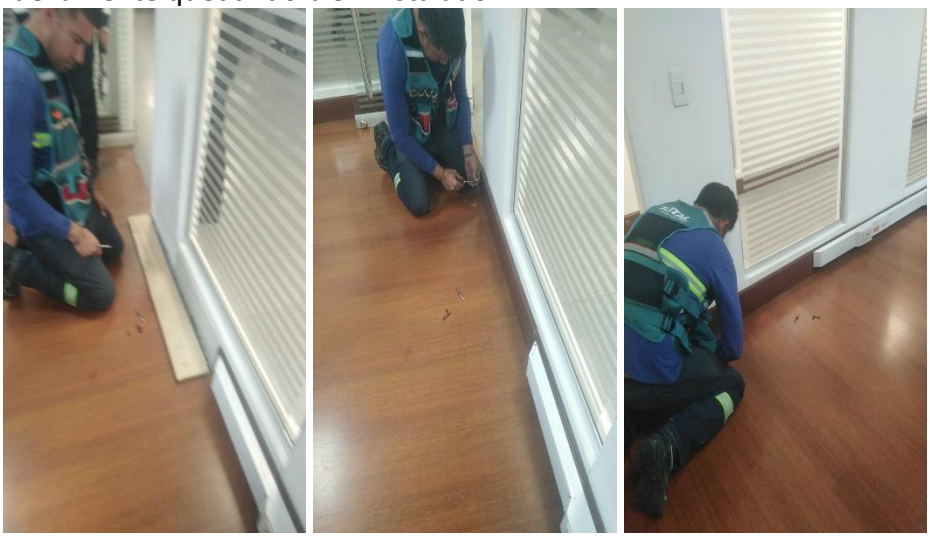
Fecha: 15 de abril 2026
Ubicación: (GUARDA ESCOBAS) – suelto guardaescobas en columna (arreglar) – 2do piso - tecnología - columna.
Descripción:
en columna esta caído el guardaescobas, se realiza el cambio de los chazos con los tornillos y se instala nuevamente quedando bien instalado.
