INFORME MENSUAL_MARZO
CONTRATO DE INTERVENTORIA No. 4600105546

INTERVENTORÍA INTEGRAL PARA EL MANTENIMIENTO Y ADECUACIÓN DE LOS INMUEBLES A CARGO DE LA SECRETARÍA DE SEGURIDAD Y CONVIVENCIA Y SEDES DE LOS ORGANISMOS DE SEGURIDAD Y JUSTICIA

CONSORCIO INTERCONSULTORES
NIT: 901.450.714-9

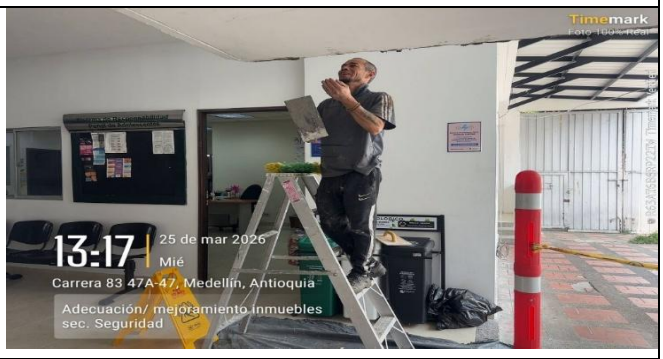
CASA DE JUSTICIA ROBLEDO

Omitiendo el uso de los EPPs (gafas)

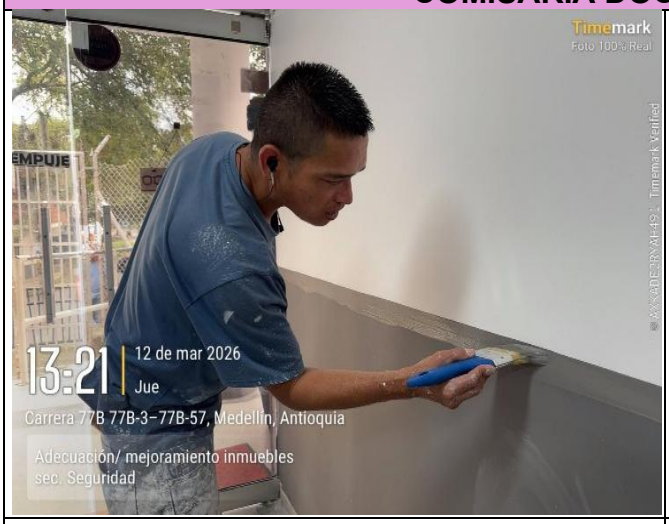
Ejecución de tareas, omitiendo el uso de los EPPs

Uso parcial de los EPPs - improvisar protección solar

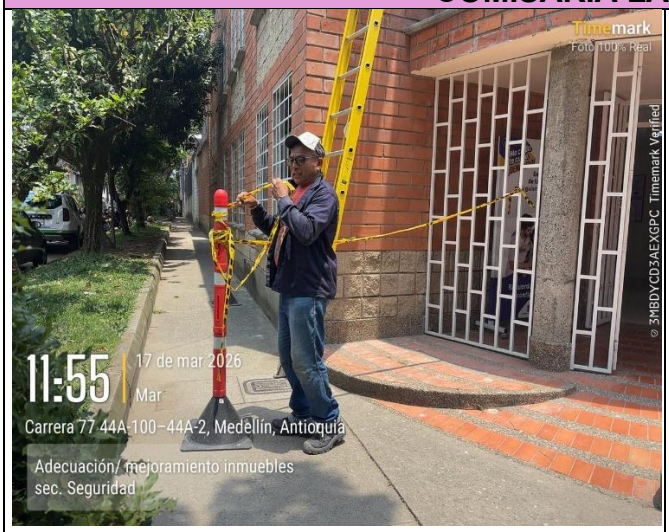
COMISARÍA LA AMÉRICA 11A

Ejecución de tareas, omitiendo el uso de los EPPs

Condición insegura - uso inadecuado escalera de extensión

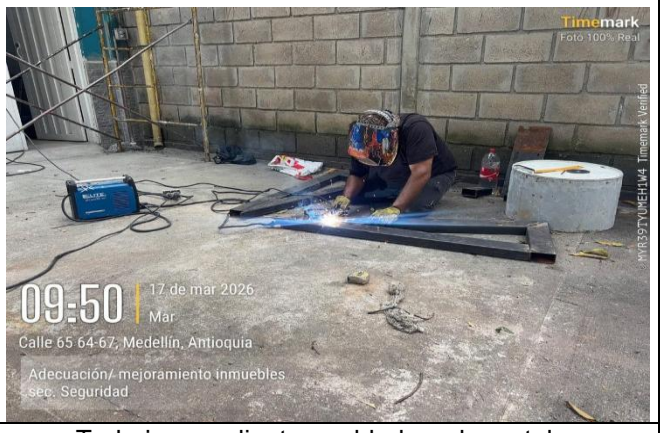
INSPECCIÓN DE POLICÍA ROBLEDO

Uso de sistemas de acceso (andamio tubular)

Omición por el no uso de equipo contra caída

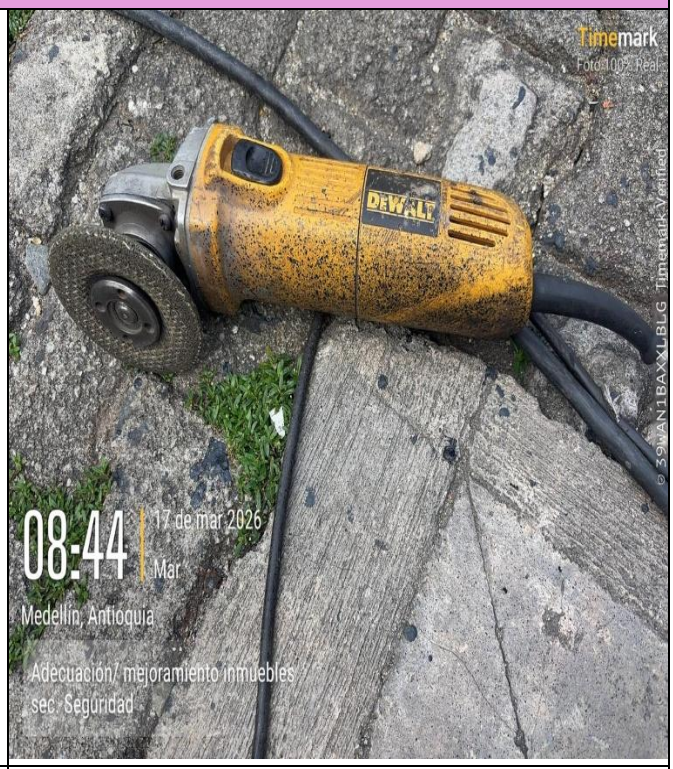
EDT MINORISTA

Tareas de alto riesgo - (Trabajo en caliente)	Ejecución de tareas, omitiendo el uso de los EPPs

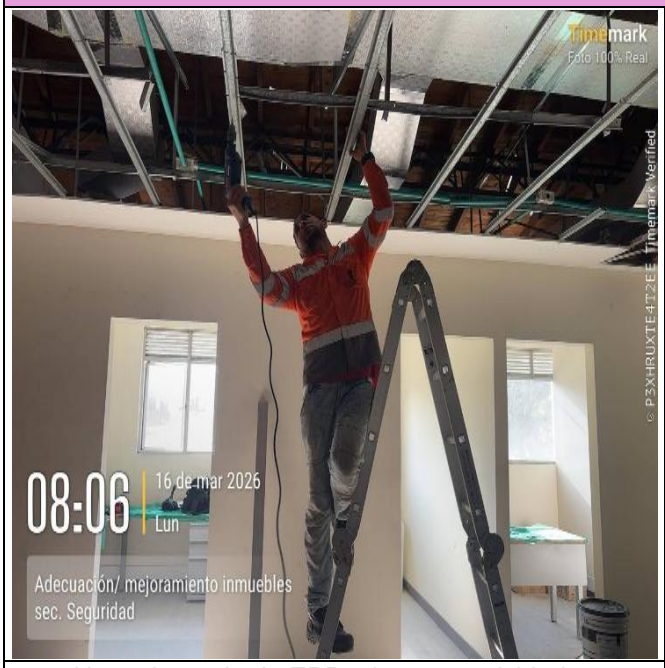
CASA DE JUSTICIA EL BOSQUE

Uso adecuado de EPPs durante actividades	Uso de pulidora sin guarda de seguridad

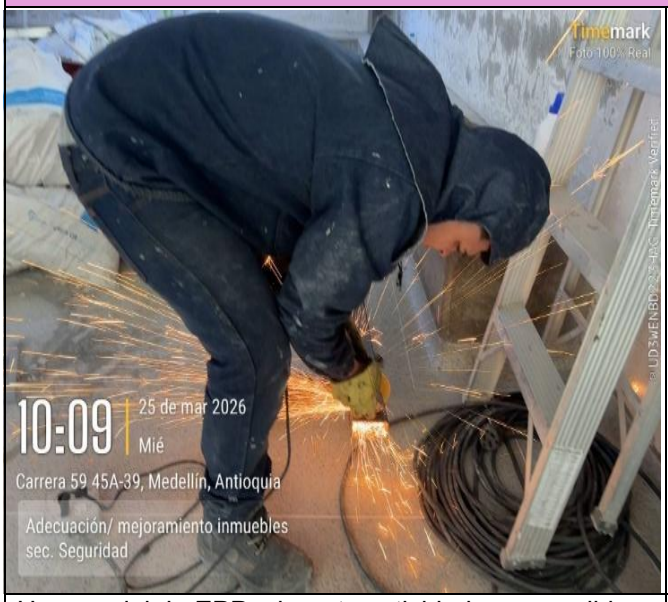
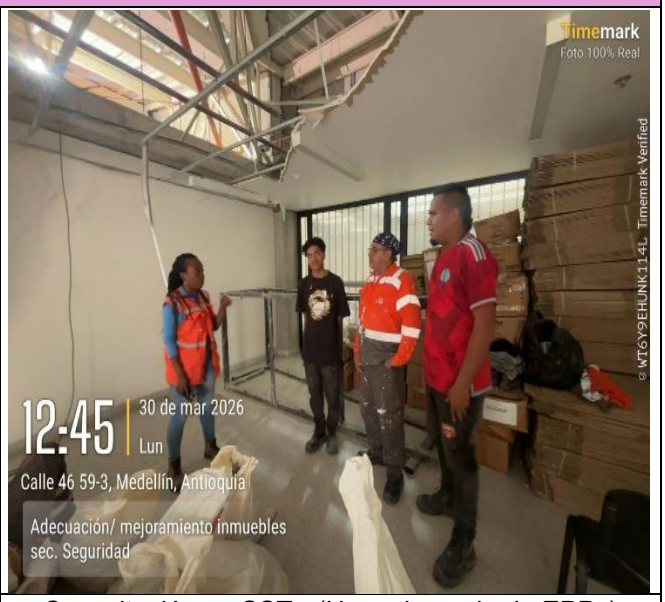
COMISARIA CENTRO - 10

Ejecución de tareas, omitiendo el uso de los EPPs

Uso inadecuado de sillas de trabajo

Uso parcial de EPPs durante actividades con pulidora	Capacitación en SST - (Uso adecuado de EPPs)
