Señores
MUNICIPIO DE LA CEJA

INFORME TÉCNICO DE FACTURACIÓN

RELACIÓN DE SERVICIO TÉCNICO
MOTOCICLETA HONDA XR 150L PLACAS: WYR 67F

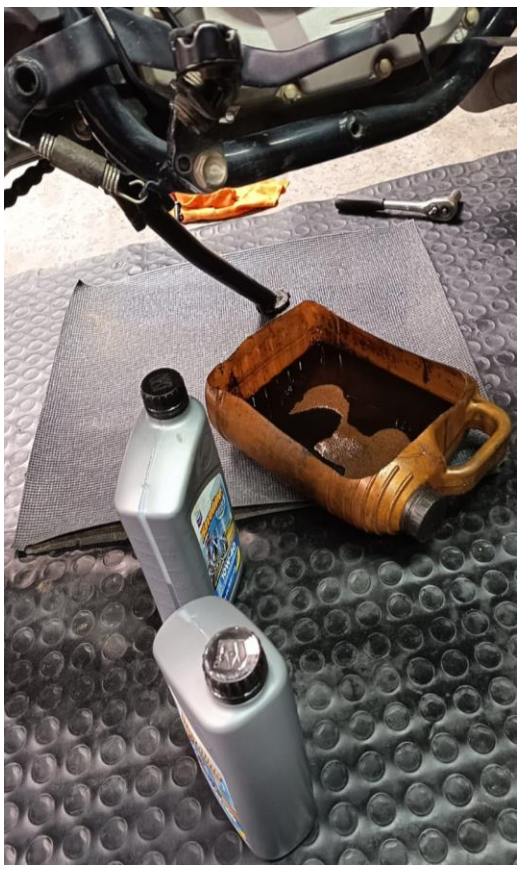
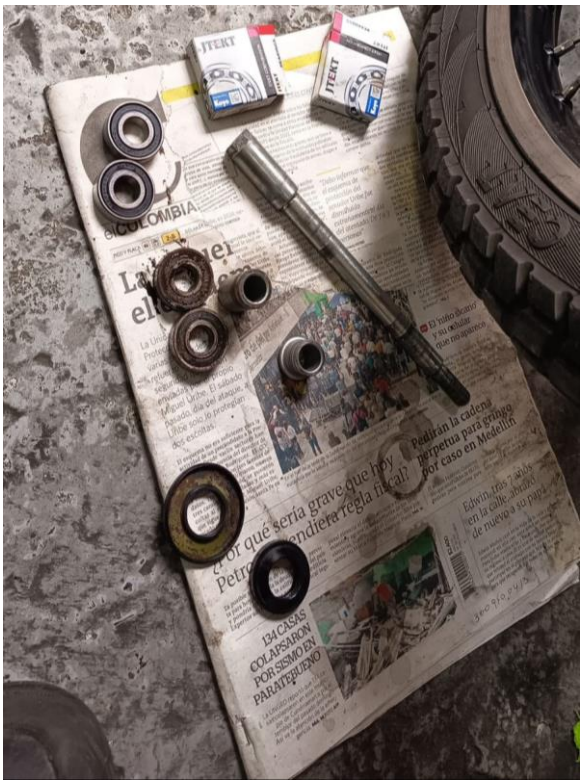
RELACIÓN DE SERVICIO TÉCNICO
MOTOCICLETA HONDA XR 300 POLICIA PLACA: WYR 45F

Se programa la motocicleta por cumplimiento del kilometraje recomendado por el fabricante, mejoras en el consumo de combustible, perdida de potencia del motor, dificultad con el encendido y ruidos e inestabilidad al conducir; lo que requirió el suministro e instalación de: Sistema motor: un (1) servicio de calibración de válvulas, un (1) servicio de sincronización de motor incluye repuestos necesarios para una óptima sincronización; Sistema alimentación aire/combustible: un (1) servicio de limpieza cuerpo de aceleración, un (1) filtro de aire; Sistema de lubricación: un (1) servicio de cambio de aceite motor y filtro; Sistema de dirección: un (1) juego de todos los rodamientos de rueda delantera incluye retenedores, un (1) juego de todos los rodamientos de rueda trasera incluye retenedores. Se realiza mantenimiento preventivo y correctivo y se entrega la motocicleta en óptimas condiciones de operación.

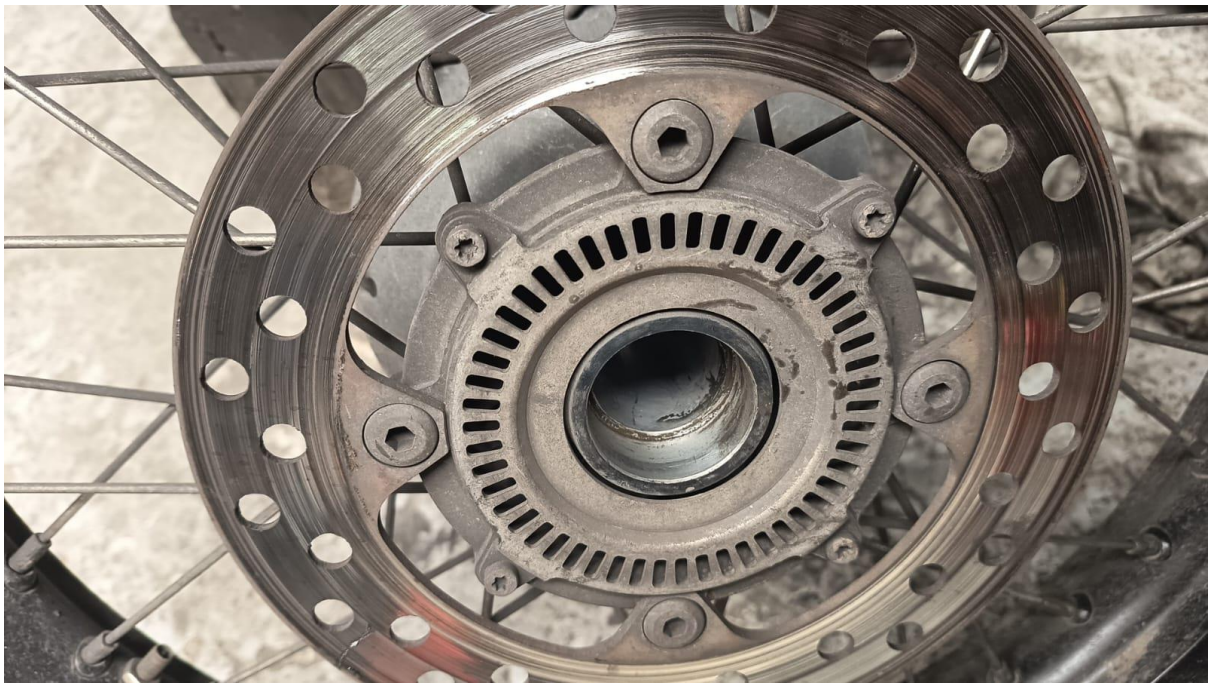
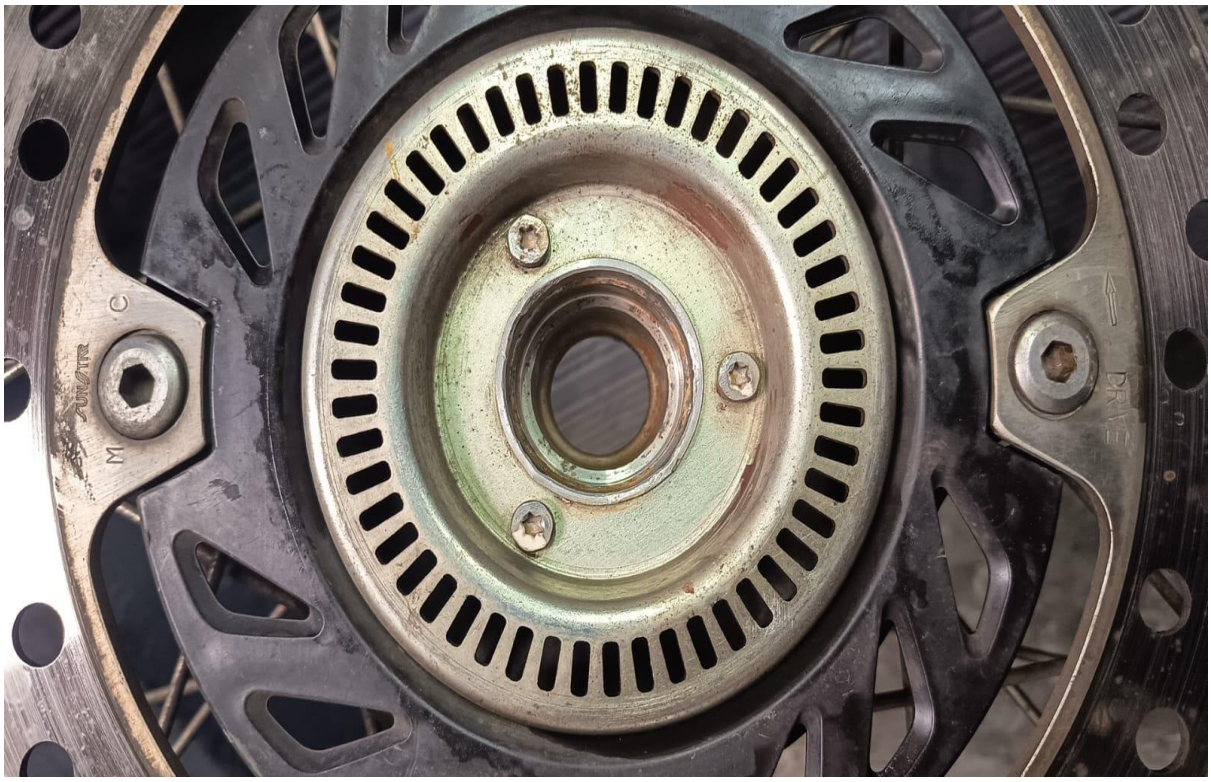
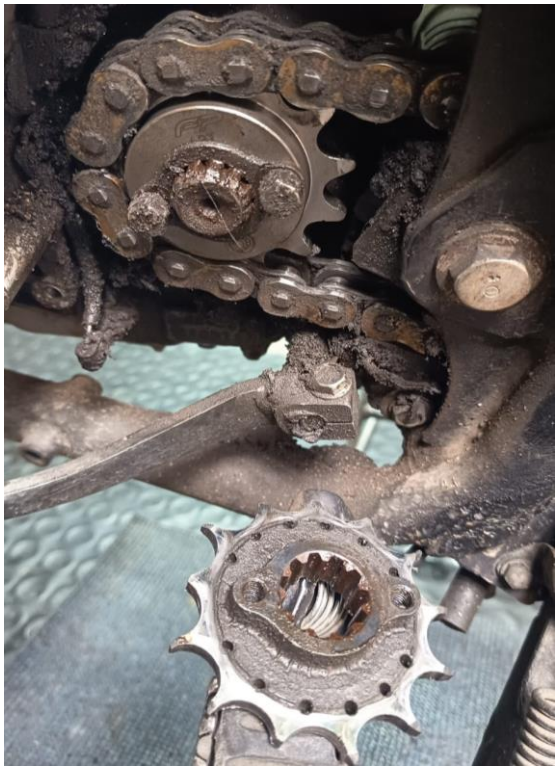
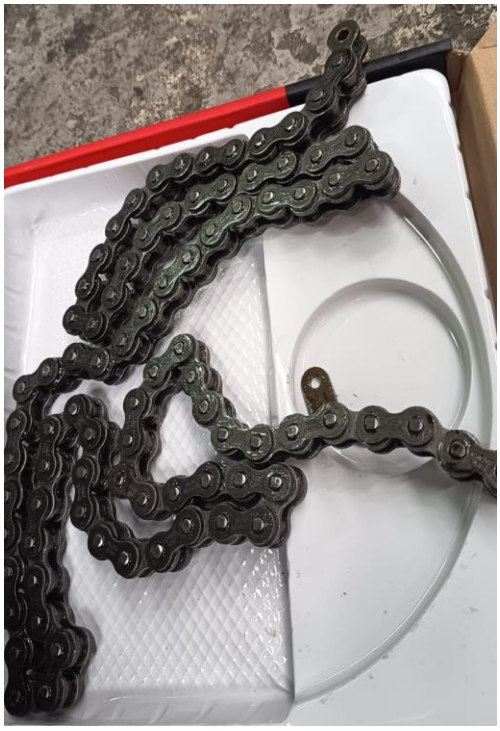
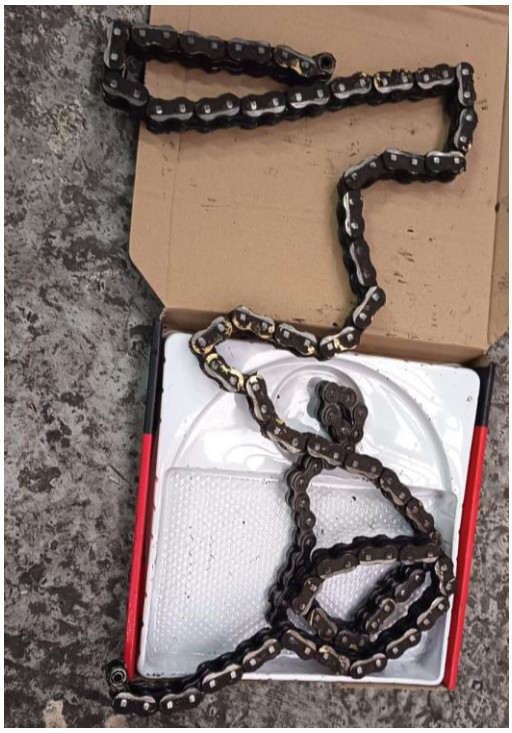
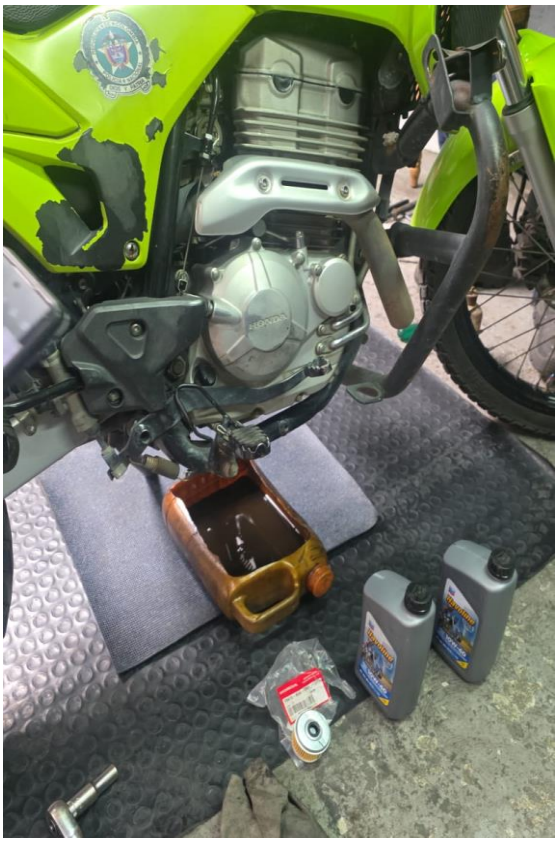
RELACIÓN DE SERVICIO TÉCNICO
MOTOCICLETA HONDA XR 300 POLICIA PLACA: WYR 27F

Se programa la motocicleta por cumplimiento del kilometraje recomendado por el fabricante, mejoras en el consumo de combustible, perdida de potencia del motor, dificultad con el encendido, ruidos e inestabilidad al conducir, desgaste natural de las pastillas de freno, desgaste del kit de arrastre y desgaste natural de la llanta trasera; lo que requirió el suministro e instalación de: Sistema motor: un (1) servicio de calibración de válvulas, un (1) servicio de sincronización de motor incluye repuestos necesarios para una óptima sincronización; Sistema alimentación aire/combustible: un (1) servicio de limpieza cuerpo de aceleración, un (1) filtro de aire; Sistema de lubricación: un (1) servicio de cambio de aceite motor y filtro; Sistema de dirección: un (1) juego de todos los rodamientos de rueda trasera incluye retenedores; Sistema de frenos: un (1) juego de pastillas de freno delanteras; Sistema trasmisión de potencia: un (1) kit de arrastre completo dos piñones y cadena, una (1) llanta trasera de acuerdo a referencia y marca original de la moto. Se realiza mantenimiento preventivo y correctivo y se entrega la motocicleta en óptimas condiciones de operación.

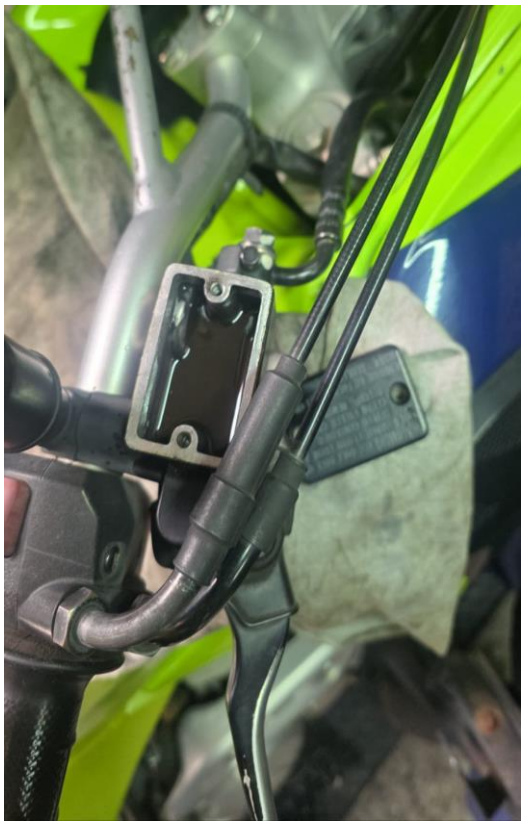
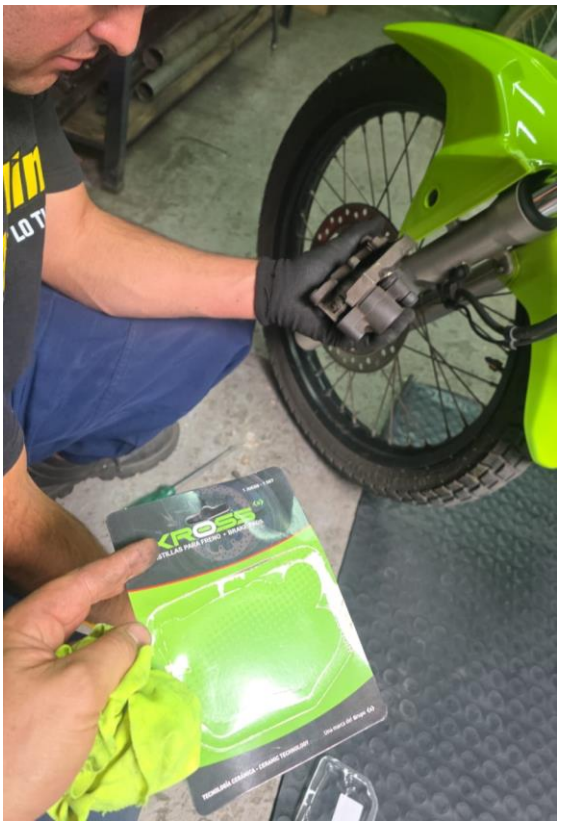
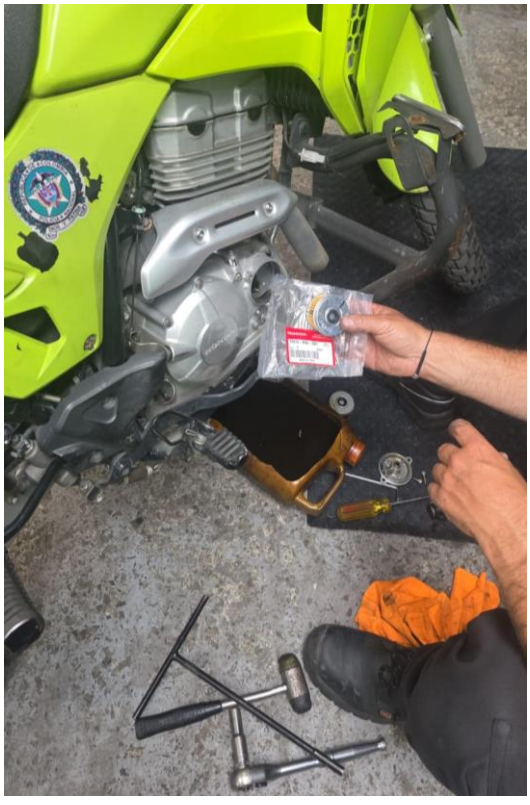
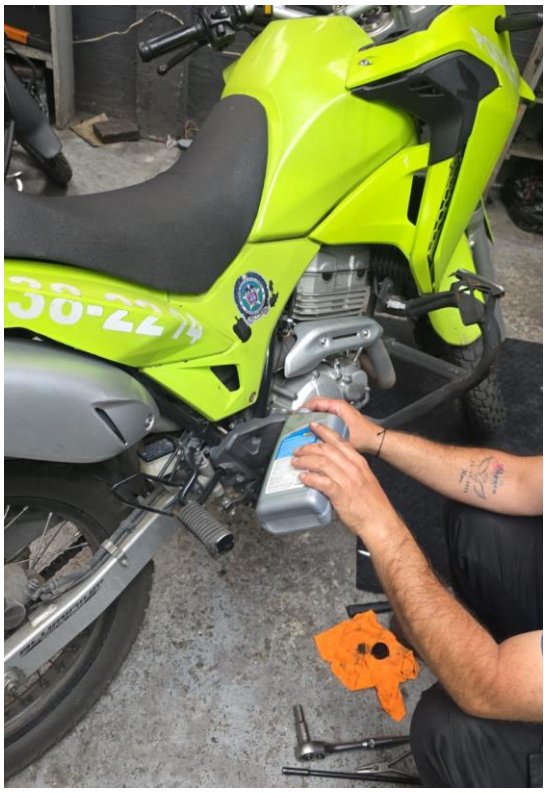
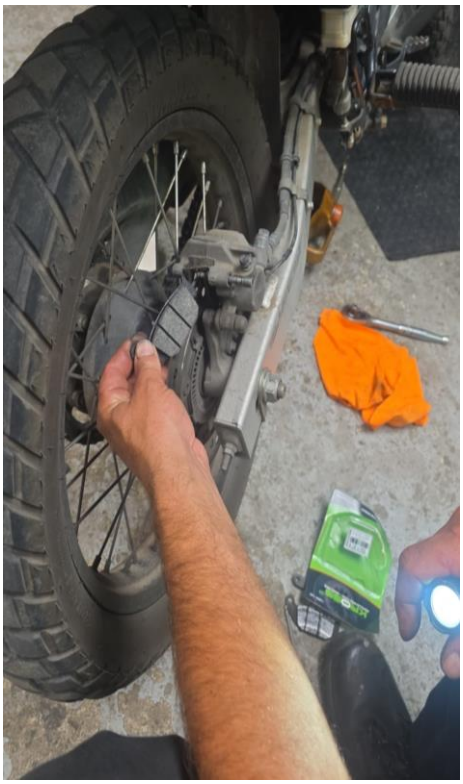
RELACIÓN DE SERVICIO TÉCNICO
MOTOCICLETA HONDA CC300 POLICIA PLACA: WYR 25F

Se programa la motocicleta por cumplimiento del kilometraje recomendado por el fabricante, mejoras en el consumo de combustible, perdida de potencia del motor, dificultad con el encendido y desgaste natural de componentes del sistema de frenos; lo que requirió el suministro e instalación de: Sistema motor: un (1) servicio de calibración de válvulas, un (1) servicio de sincronización de motor incluye repuestos necesarios para una óptima sincronización; Sistema alimentación aire/combustible: un (1) servicio de limpieza cuerpo de aceleración, un (1) filtro de aire; Sistema de lubricación: un (1) servicio de cambio de aceite motor y filtro; Sistema de frenos: una (1) varilla de freno trasero completa. Se realiza mantenimiento preventivo y correctivo y se entrega la motocicleta en óptimas condiciones de operación.

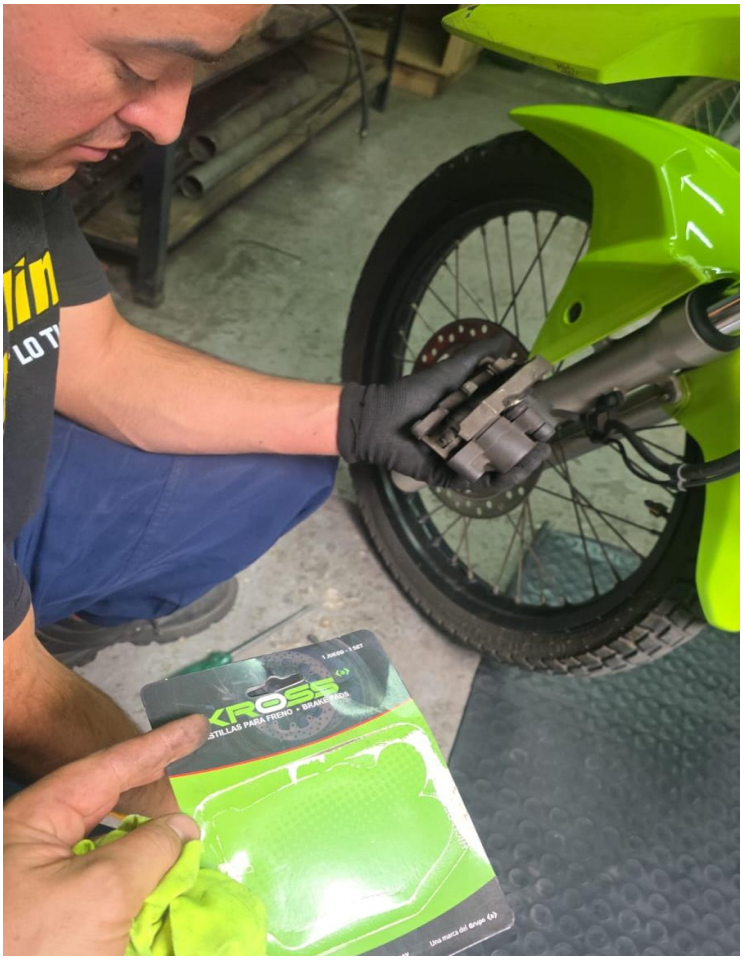
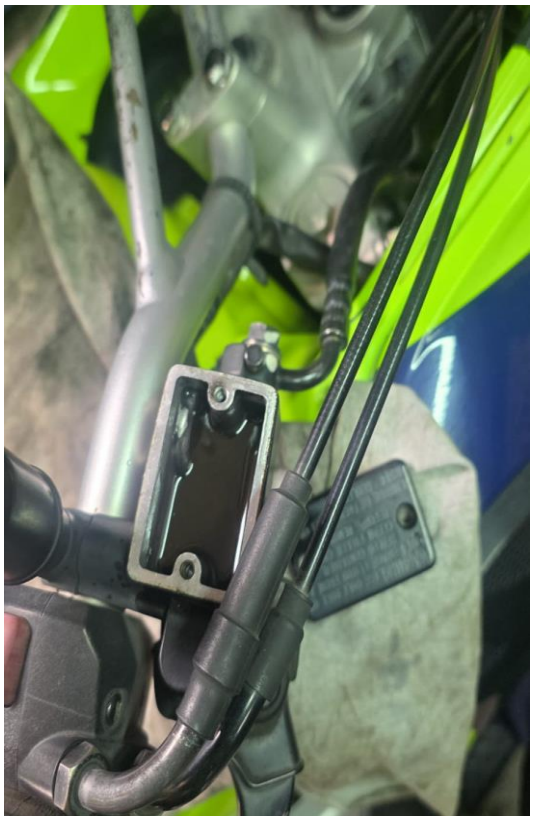
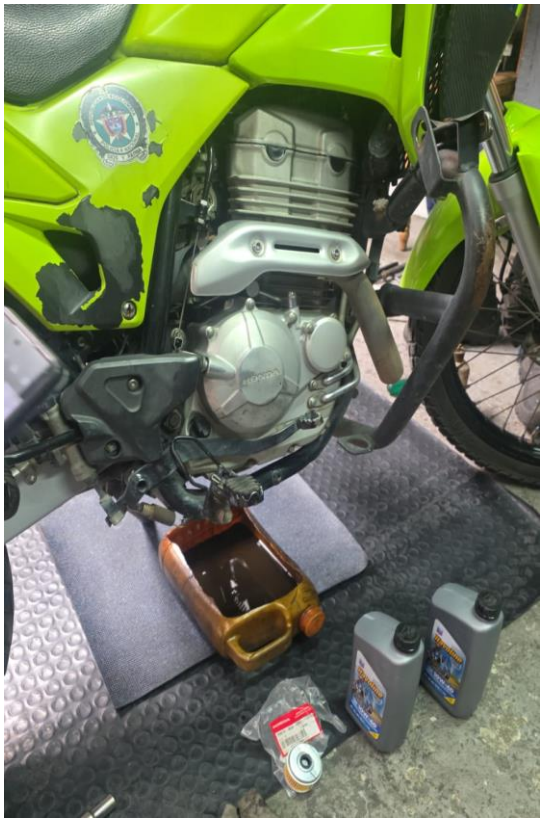
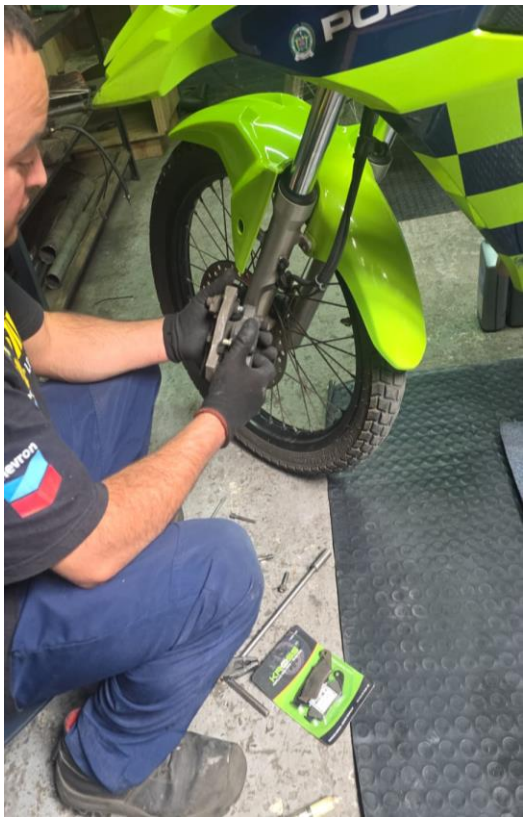
RELACIÓN DE SERVICIO TÉCNICO
MOTOCICLETA HONDA CC300 POLICIA PLACA: WYR 26F

Se programa la motocicleta por cumplimiento del kilometraje recomendado por el fabricante, mejoras en el consumo de combustible, perdida de potencia del motor, dificultad con el encendido, desgaste natural de las pastillas de freno, desgaste natural de componentes del sistema de frenos y desgaste del kit de arrastre; lo que requirió el suministro e instalación de: Sistema motor: un (1) servicio de calibración de válvulas, un (1) servicio de sincronización de motor incluye repuestos necesarios para una óptima sincronización; Sistema alimentación aire/combustible: un (1) servicio de limpieza cuerpo de aceleración, un (1) filtro de aire; Sistema de lubricación: un (1) servicio de cambio de aceite motor y filtro; Sistema de frenos: un (1) juego de pastillas de freno delanteras, una (1) varilla de freno trasero completa; Sistema trasmisión de potencia: un (1) kit de arrastre completo dos piñones y cadena. Se realiza mantenimiento preventivo y correctivo y se entrega la motocicleta en óptimas condiciones de operación.

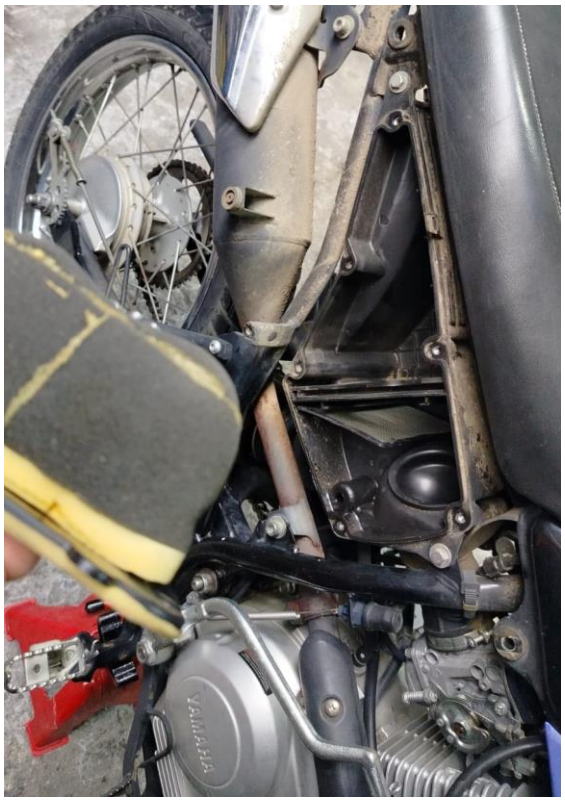
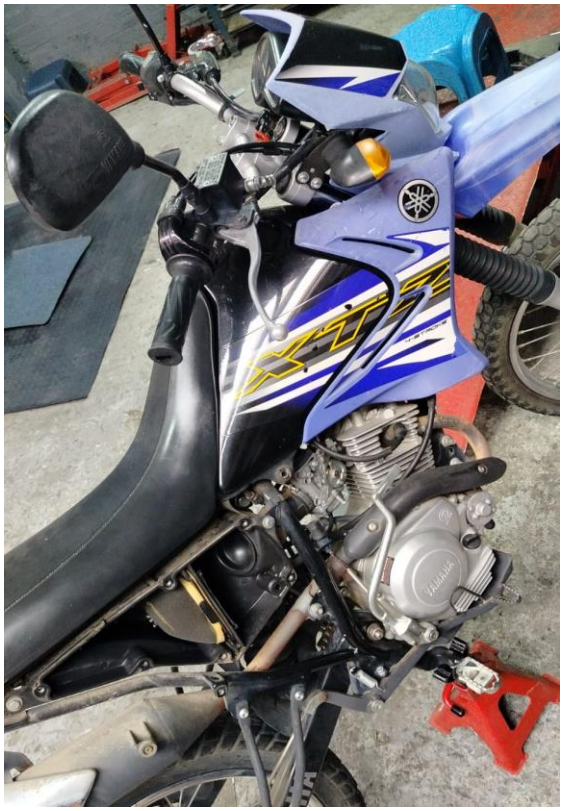
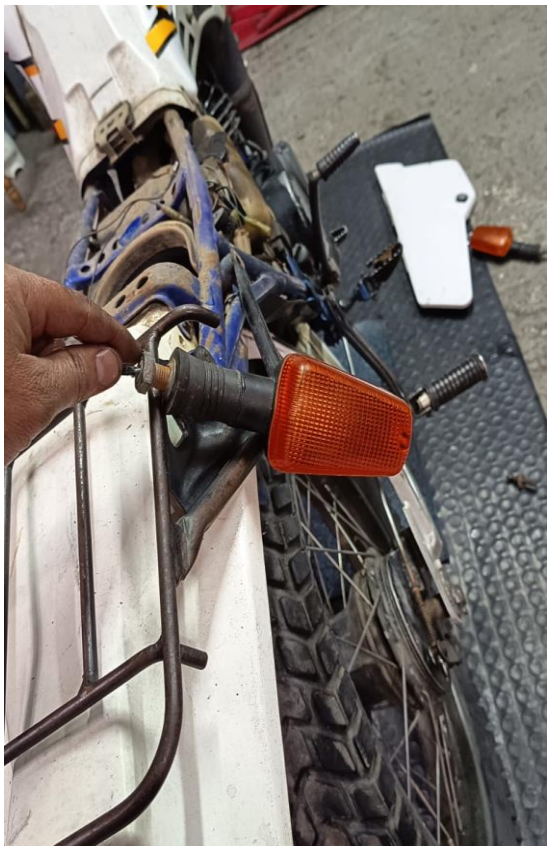
RELACIÓN DE SERVICIO TÉCNICO
MOTOCICLETA YAMAHA XTZ 125 PLACA: GHQ 95E

Se programa la motocicleta por cumplimiento del kilometraje recomendado por el fabricante, perdida de potencia del motor, desgaste natural de componentes del sistema de frenos y desgaste natural de las pastillas de freno; lo que requirió el suministro e instalación de: Sistema motor: un (1) servicio de sincronización de motor incluye repuestos necesarios para una óptima sincronización; Sistema de lubricación: un (1) servicio de cambio de aceite motor y filtro; Sistema de frenos: un (1) caliper mordaza de freno delantero, un (1) juego de pastillas de freno delanteras. Se realiza mantenimiento preventivo y correctivo y se entrega la motocicleta en óptimas condiciones de operación.

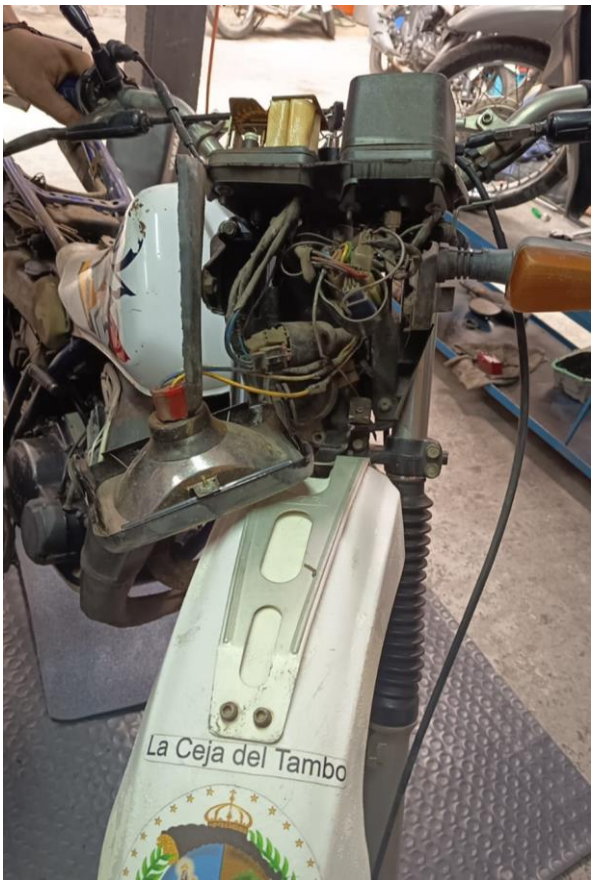
RELACIÓN DE SERVICIO TÉCNICO
MOTOCICLETA DT 125 DS MT 125CC 2T PLACA: DKY 70

Se programa la motocicleta por perdida de potencia del motor, luz quemada, fallas en la carga de la batería y problemas con el encendido; lo que requirió el suministro e instalación de: Sistema motor: un (1) servicio de sincronización de motor incluye repuestos necesarios para una óptima sincronización; Sistema eléctrico y accesorios: un (1) bombillo farola; Sistema de carga: un (1) regulador; Sistema de encendido: un (1) cable de alta, una (1) bujía. Se realiza mantenimiento correctivo y se entrega la motocicleta en óptimas condiciones de operación.

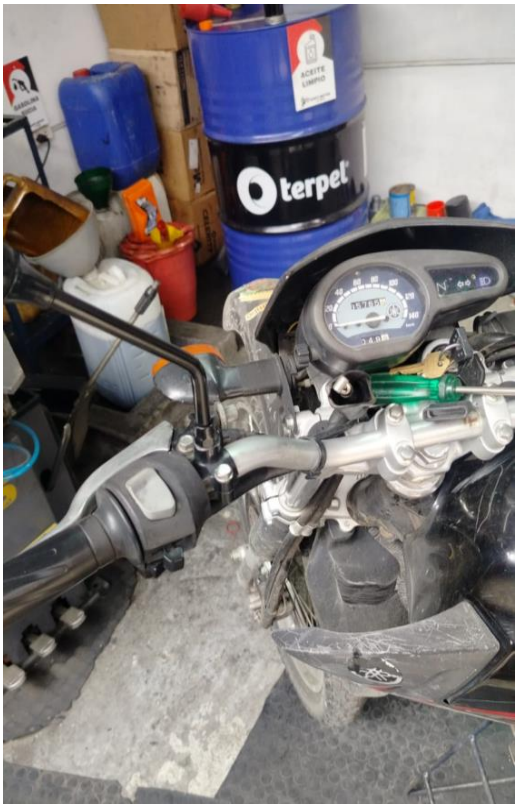
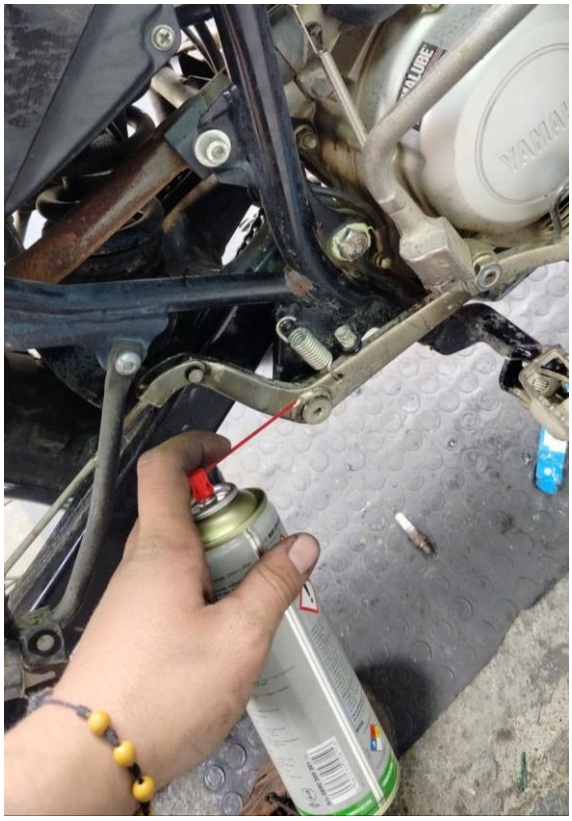
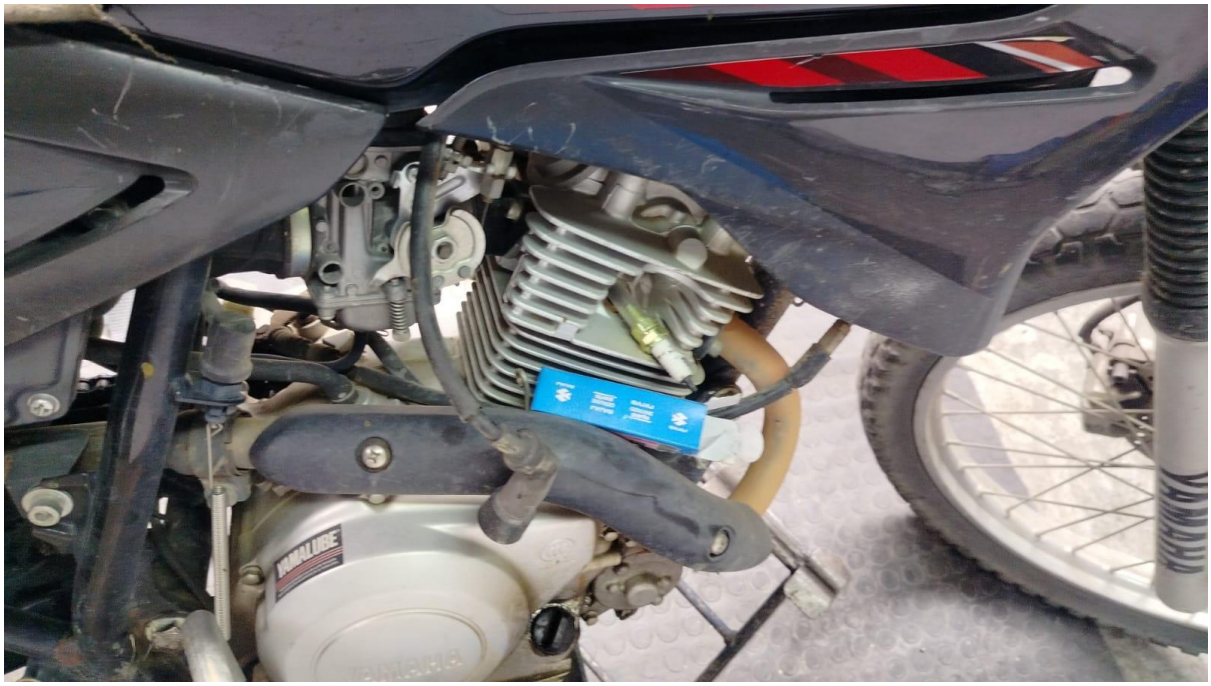
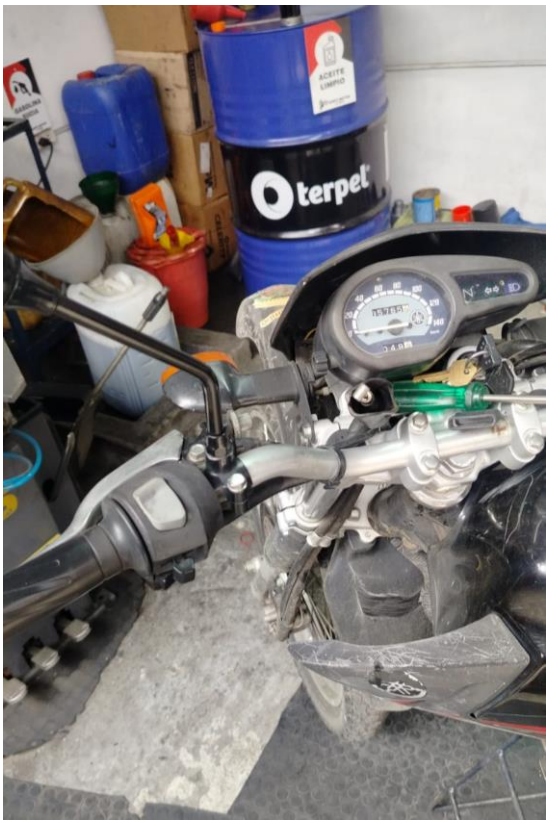
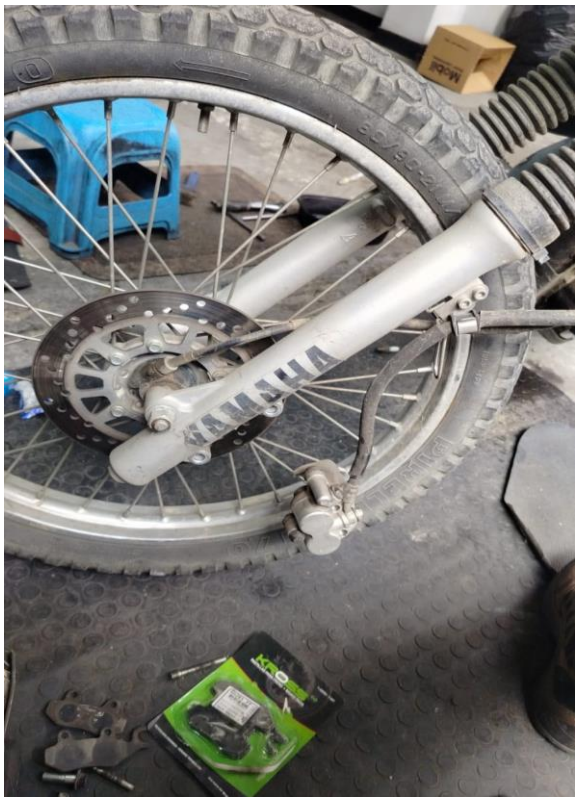
RELACIÓN DE SERVICIO TÉCNICO
MOTOCICLETA YAMAHA XTZ 125 PLACA: PLC 71D

Se programa la motocicleta por cumplimiento del kilometraje recomendado por el fabricante, desgaste natural de las pastillas de freno, desgaste de neumático, llanta delantera sin buen agarre, luz quemada y problemas con el encendido; lo que requirió el suministro e instalación de: Sistema motor: un (1) servicio de sincronización de motor incluye repuestos necesarios para una óptima sincronización; Sistema de lubricación: un (1) servicio de cambio de aceite motor y filtro; Sistema de frenos: un (1) juego de pastillas de freno delanteras; Sistema trasmisión de potencia: un (1) neumático incluye neumático, una (1) llanta delantera de acuerdo a referencia y marca original de la moto; Sistema eléctrico y accesorios: un (1) bombillo farola; Sistema de encendido: un (1) cable de alta, una (1) bujía. Se realiza mantenimiento preventivo y correctivo y se entrega la motocicleta en óptimas condiciones de operación.
