INFORME No.	**18**	**FECHA**	**NOVIEMBRE/2024**		**PERIODO**	**NOVIEMBRE**			
CONTRATO N°	**CM 001-24**	**CODIGO BPIN PROYECTO**							
FUENTE DE FINANCIACION		**SGPR**		**CONVENIO**		**RECURSOS PROPIOS**			
		OTROS(Especifique)		**PNG**

INFORME SEMANAL #76: "CONSTRUCCIÓN, EQUIPAMIENTO FIJO Y DOTACIÓN DEL HOSPITAL DEL GOLFO DE MORROSQUILLO EN EL MUNICIPIO DE COVEÑAS, SUCRE"

“CONSTRUCCIÓN, EQUIPAMIENTO FIJO Y DOTACIÓN DEL HOSPITAL DEL GOLFO DE MORROSQUILLO EN EL MUNICIPIO DE COVEÑAS, SUCRE”

DOCUMENTO:	INFORME DE SEGUIMIENTO MENSUAL DE SEGURIDAD Y SALUD EN EL TRABAJO **No. 18**
Periodo	1 DE NOVIEMBRE DE 2025 A 30 DE NOVIEMBRE DE 2025
No. Contrato de interventoría	CM-001-2024
No Contrato de Obra	LP-018-2023
Elaboro: Especialista SG-SST LUIS EDUARDO SALGADO PADILLA	Firma 
Reviso y Aprobó Representante Legal MARÍA INÉS PINEDA CONTRERAS CC. 1067914399 de Sahagún	Firma

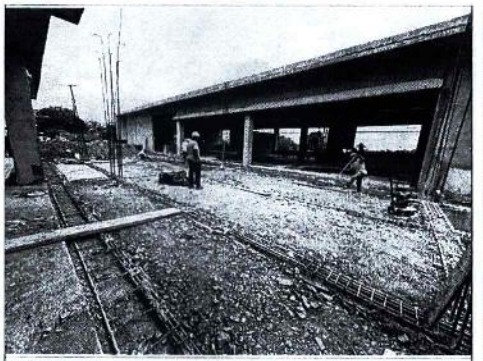
FOTO 1: Relleno para area de pasarela 3

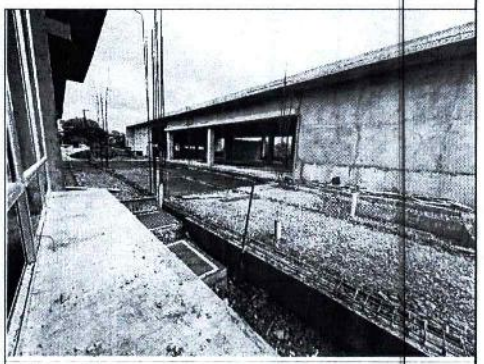
FOTO 2: relleno de material de subase para losa pasarela entrepiso 3

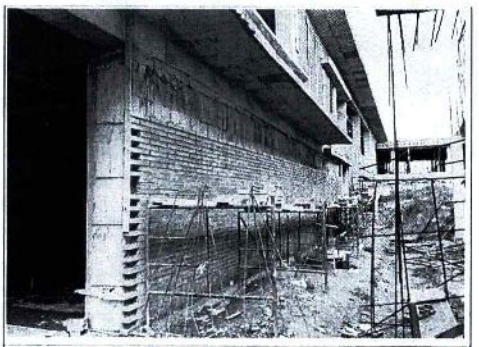
FOTO 7: Pañete impermeabilizado para exterior de fachada y levante en bloque gran formato con grafil

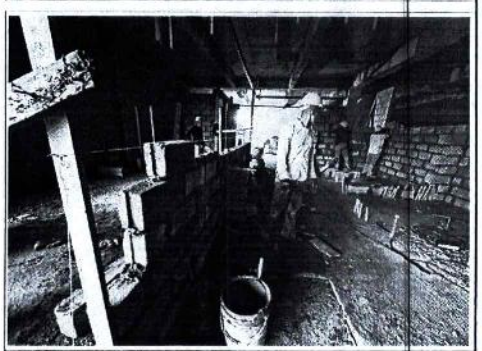
FOTO 8: Pachaleta de gran formato para muros de contencion, bloque 1

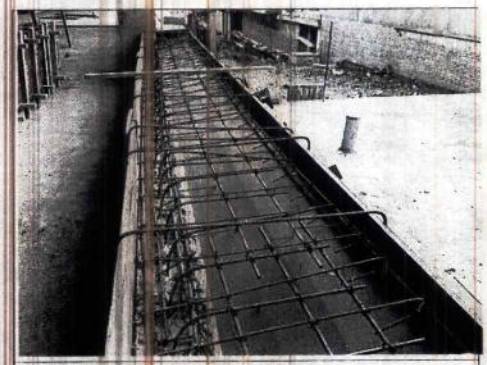
FOTO 10: Levante bloque n 12, relleno para los muros de subestacion

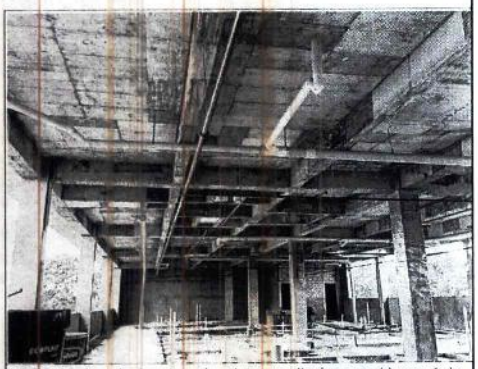
FOTO 14: Fundicion de placa entrepiso de losa de pasarela n 3 concreto 4000 psi

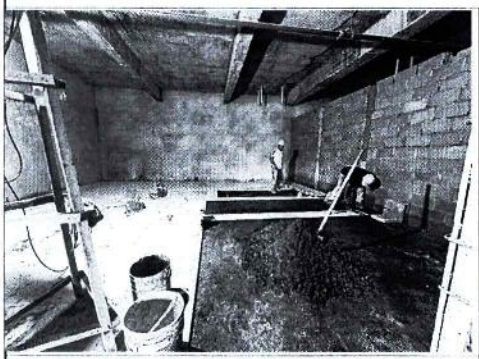
FOTO 19: Instalacion de piso de 30x30 con dilataciones de 1,50x1,50 con dilataciones plasticas de 50 milimetros

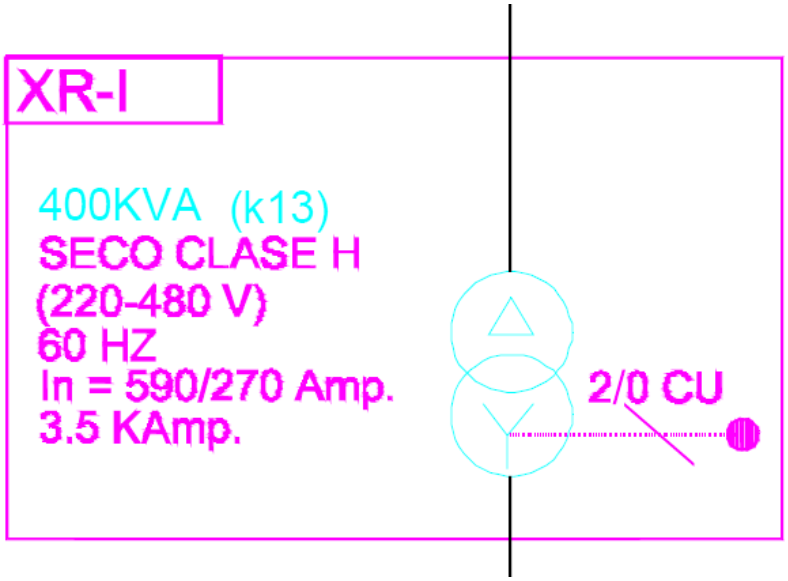
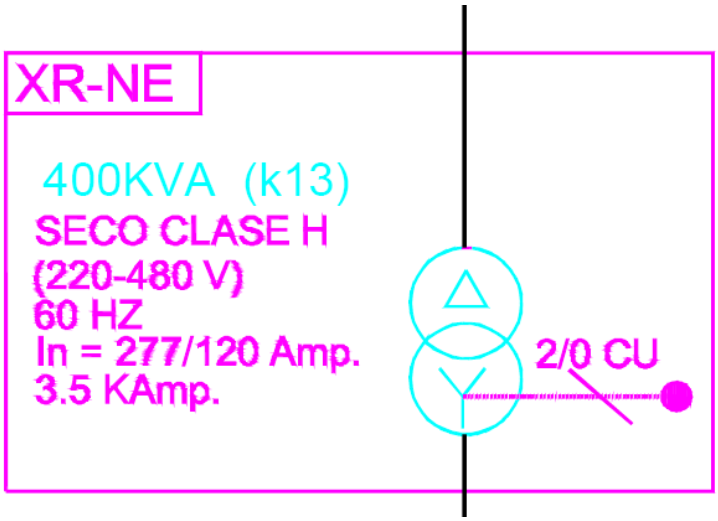
OBSERVACION 1.4 Aclarar potencia de los transformadores baja – baja. En las memorias, págs. 13 y 14, se encuentran dos (2) transformadores de 400 kVA mientras en el unifilar aparece uno.

Respuesta: los trasformadores de 400kva se encuentran ubicados en los siguientes planos de diseño (HGM - EL-Plano - 02 - HGM-EL-PL-UI-Model) (HGM - EL-Plano - 03 - HGM-EL- PL-UNE-Modelo), tal como se aprecia en las siguientes imágenes.

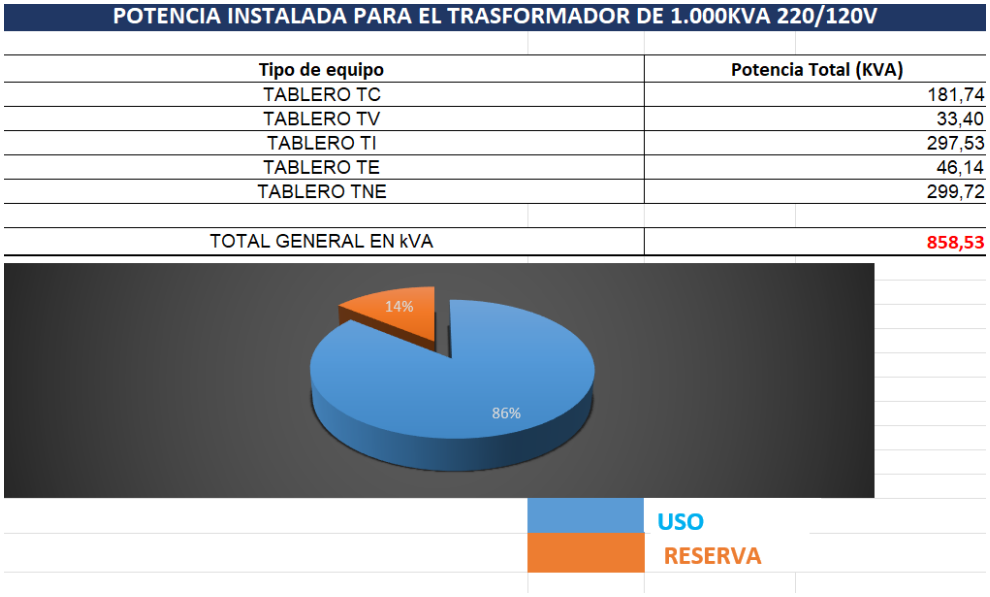
Respuesta: Por error en el documento entregado se presentaron invertidos los colores de uso y reserva lo que daba pie a confusiones. En el presente documento técnico se corrige dicho error.

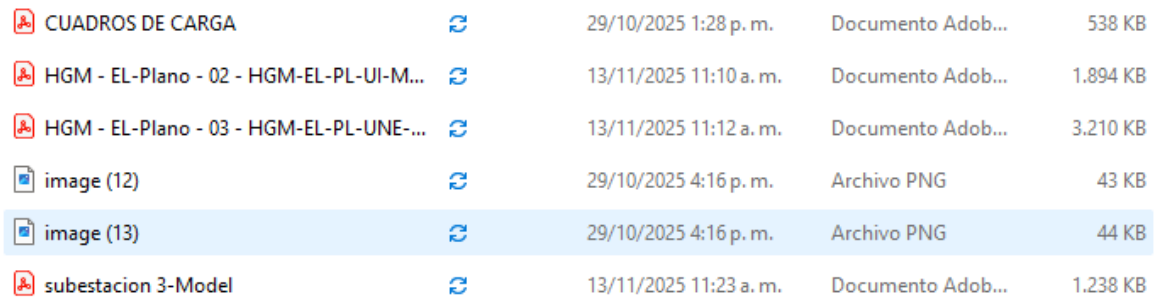
OBSERVACION 1.16 Allegar memorias de cálculo de las UPS mostradas en el plano “Subestación 3” y ubicadas al lado del cuarto de tableros de distribución.

Respuesta: En el documento anexo se remite lo solicitado.

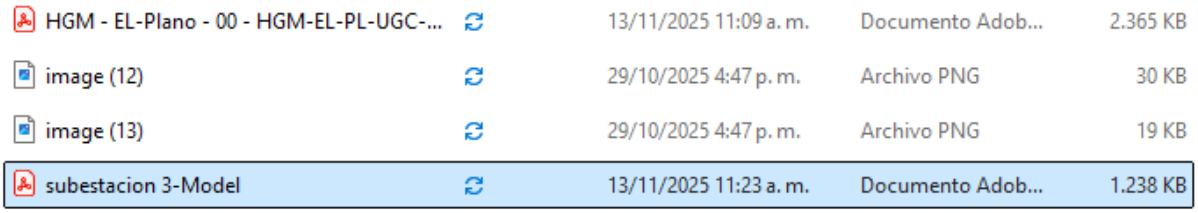
OBSERVACION 1.17 El plano “Subestación 3” muestra aparentemente un generador de emergencia de 1MVA. No coincide con el unifilar.

Respuesta: Se remite envió ubicación del generador de 1MVA en diagrama unifilar.

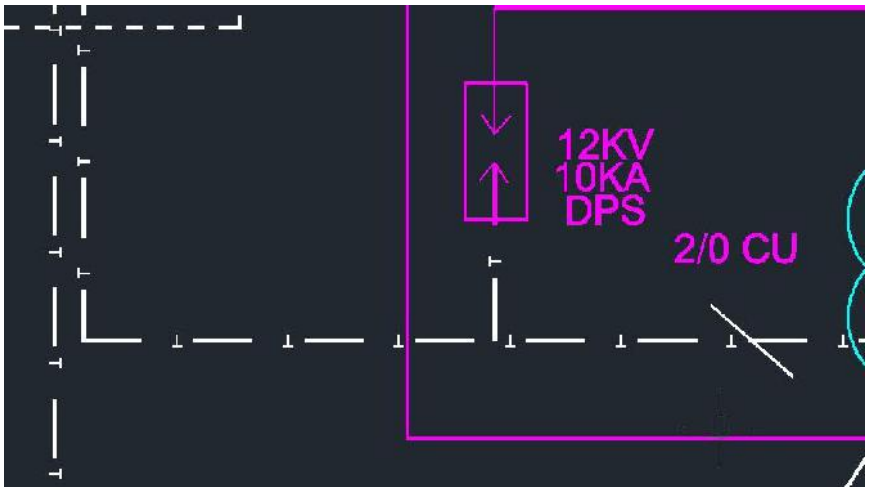
OBSERVACION 1.19 Reconfirmar galga del conductor de puesta a tierra del transformador, atendiendo NTC 2050.

Respuesta: El conductor para dicho trasformador es N°2/0. Así como se muestra en la imagen y diagrama unifilar (HGM - EL-Plano - 00 - HGM-EL-PL-UGC-Model)

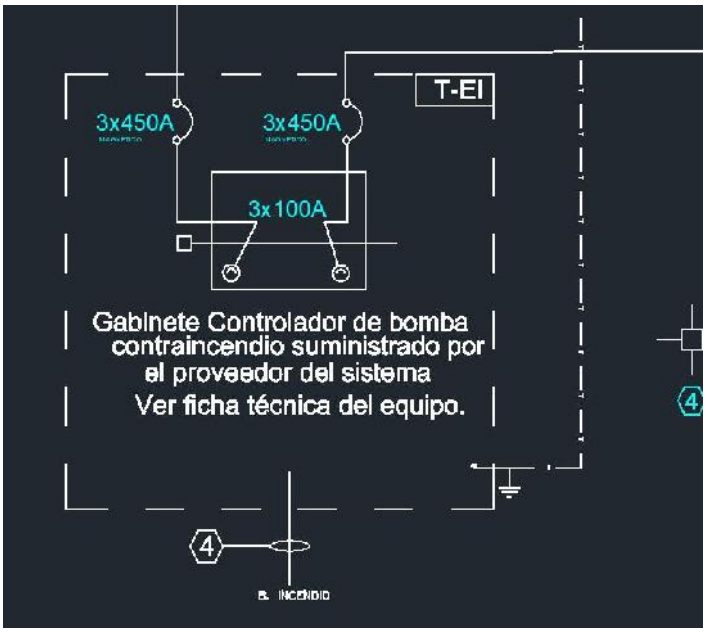
OBSERVACION 1.21 Confirmar, dadas las características de la institución, la implementación del sistema de detección de incendios o en su defecto, estudio de seguridad que indique su no necesidad atendiendo lo establecido en estándar NSR-10, capítulo J, numerales J.1.4., J.5.8., J.6.4.3., el estándar NFPA 72, y demás según aplique.

Respuesta: Ver imagen y diagrama unifilar (HGM - EL-Plano - 00 - HGM-EL-PL-UGC-Model).

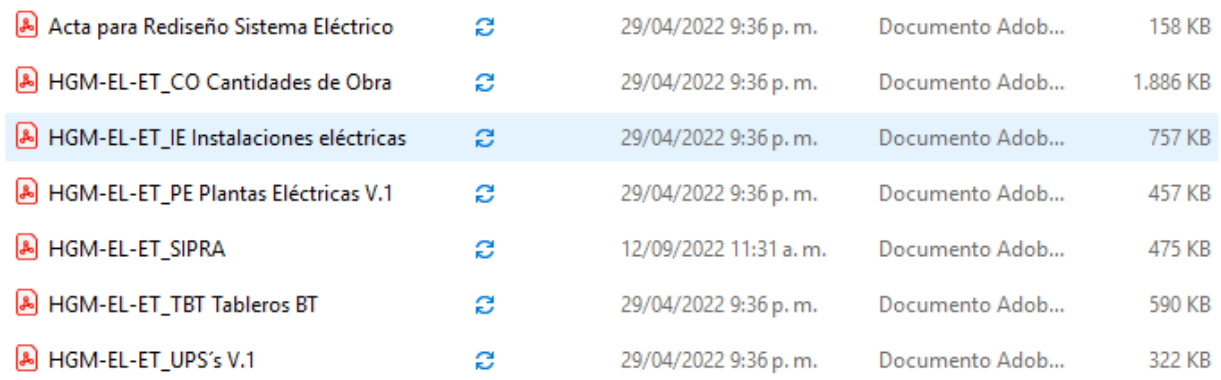
OBSERVACION 1.22 Incluir especificaciones técnicas de construcción del sistema eléctrico en completa relación con el presupuesto, aclarando en detalle el alcance a cumplir por el eventual constructor para las diferentes partidas de este, tanto a nivel de mano de obra, materiales, cumplimiento de calidad y unidad de pago.

Respuesta: Se anexa la siguiente documentación:
