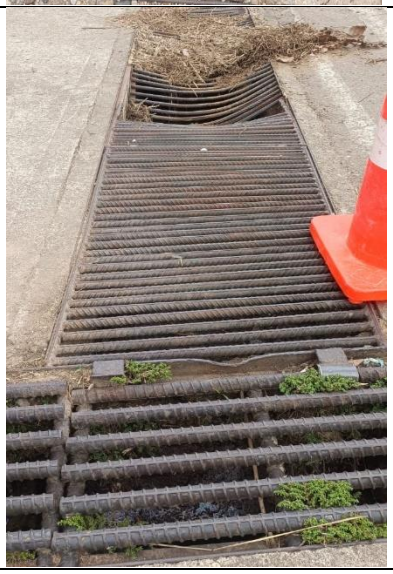
4	PN2		Lat. 5.574807 Long. -74.889743	1.45 m Profundidad 52x52 cm Diámetro	Agua residual. Ingresa una tubería de 8” y sale una de 8”. Estado: Bueno
5	PN3		Lat. 5.574796 Long. -74.891018	1.50 m Profundidad 56x56 cm Diámetro	Agua residual. Ingresan 3 tuberías de 4”, 6”, 8” y salen dos de 6” y 8”. Estado: Bueno
6	280		Lat. 5.574789 Long. -74.891019	52x52 cm Diámetro	Agua lluvia. Clausurado y debidamente sellado Estado: Sellado

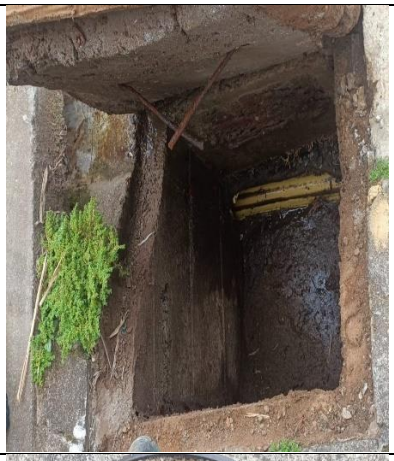
7	PN4		Lat. 5.574789 Long.-74.891019	2,25 m Profundidad 56x56 cm Diámetro	Agua lluvia Pozo, sin escalera. Con una tubería de salida de 24” Estad: Regular
8	S6		Lat. 5.574054 Long. -74.891392		Estado: Fuera de servicio
9	41		Lat. 5.574060 Long. – 74.892287	55x55 cm Diámetro	Pozo para agua lluvia. Estado: Suspendido.

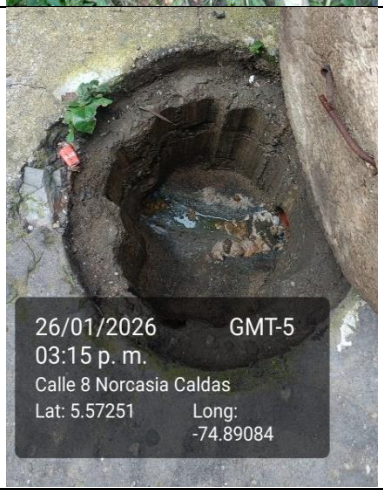
19	29		Lat. 5.574265 Long. – 74.894105	1.50 m de profundidad 69x69 cm de diámetro	Agua residual 1 manguera de 3” entra, una tubería de 3” entra, y una tubería de 6” entrada y salida. Estado: Bueno
20	CN01		Lat. 5.574436 Long. – 74.894124	85 cm de profundidad 65x61 cm de diámetro	Agua residual. Caja nueva (01) Entran 3 tuberías dos de 4” y una de 6” corrugada, sale una tubería de 6” corrugada. Estado: Bueno
21	C1		Lat. 5.574537 Long. -74894225	57 cm de profundidad 67x47 cm de diámetro.	Agua residual. dos tuberías de entrada, 4”y 3”, y una tubería de salida de 6” Estado: Regular

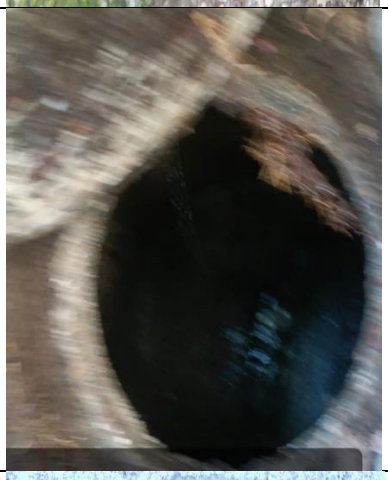
25	C216		Lat. 5.570865 Long. -74.8925	80 cm de profundidad 60x60 cm de diámetro	Agua residual Una tubería de 4” entrada y salida. Estado: Bueno
26	C218		Lat. 5.570793 Long. -74.892186	1.26 m de profundidad 65x65 cm Diámetro	Agua residual Dos tuberías de 4” salida, y una tubería de 6” de entrada. Estado: Bueno
27	228		Lat. 5.570687 Long. -74.89215	1.10 m de profundidad 65x65 cm Diámetro	Agua residual Dos tuberías de 4” una de entrada y una salida. Estado: Bueno

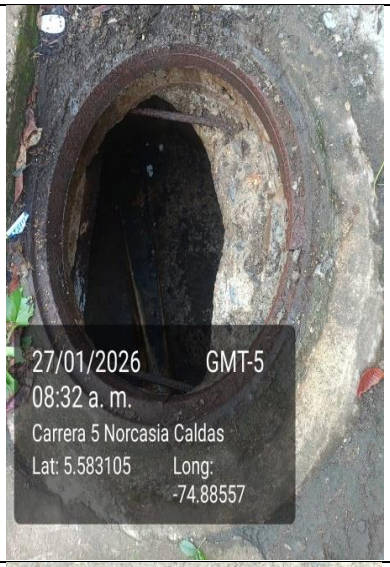
30	CN03		Lat. 5.571787 Long. – 74.89118	1.37 m de profundidad 1.30 cm x 64 cm diámetro	Agua residual Caja nueva (03) Estado: Bueno
35	232		Lat. 5.572105 Long. – 74.890894	1 m de profundidad 71x71 cm de diámetro	Agua residual. Ingresan tres tuberías de 4” y sale una de 6” Estado: Bueno
36	232. (1)		Lat. 5.572604 Long. -74.890993	1.18 m de profundidad 60x60 cm Diámetro	Agua residual y agua lluvia. 1 escalón. Tres tuberías de 5”, dos entran y una sale. Estado: Bueno

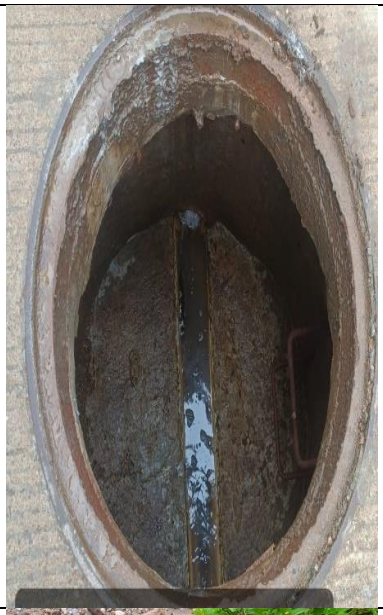
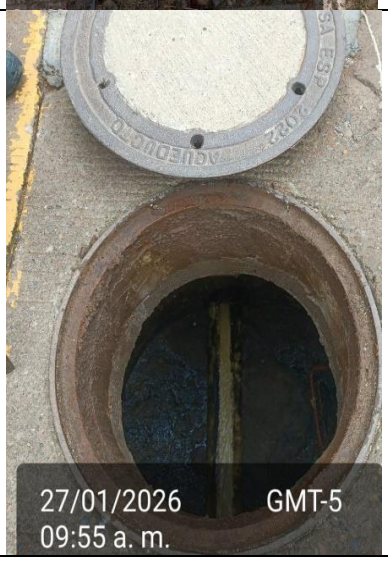
46	82		Lat. 5.573326 Long. – 74.891	80 cm profundidad 62x62 cm diámetro	Agua residual Cuatro tuberías de 4” entran y sale una de 3”. Estado: Bueno
47	85		Lat. 5.573596 Long.- 74.88975	2.10 m de profundidad 61x61 cm diámetro	Agua residual. Tres escaleras. Tres tuberías de 4” dos entran y una sale, una de las que entra está parcialmente obstruida por raíces. Estado: Regular
48	213		Lat. 5.57344 Long. – 74.88971	1.65 m profundidad 60x60 cm diámetro	Agua residual Dos tuberías de 4” entrada y salida. Estado: Bueno

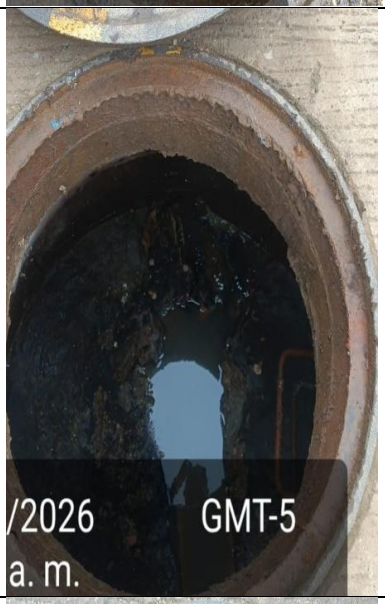
49	215		Lat. 5.573639 Long.- 74.8902	2.86 m profundidad 60x60 cm diámetro	Agua residual. 4 escalones. Tres tuberías de 4” dos entran y una sale. Estado: Bueno
50	183		Lat. 5.57366 Long. – 74.89013	2.60 m profundidad 60x60 cm diámetro	Agua residual. 2 escalones. 3 tuberías una de 8”, y 6” entran, una de 6” sale. Una tubería de 6” de agua potable atraviesa la zona. Estado: Bueno
51	86		Lat. 5.57372 Long. – 74.89061	1.80 m profundidad 60x60 cm diámetro.	Agua residual. 2 escalones Tres tuberías de 4” dos entran y sale. Estado: Bueno

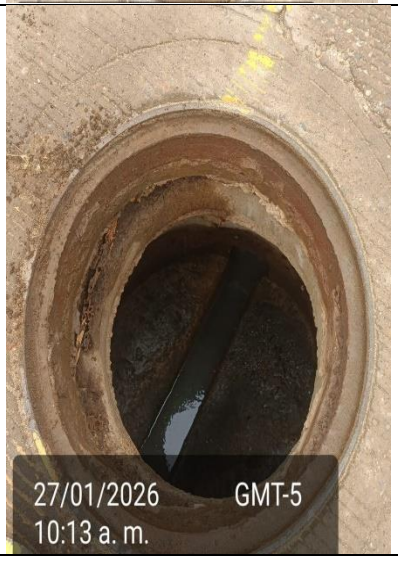
52	PN05		Lat. 5.583105 Long.- 74.88557	1.30 m profundidad 60x66 cm diámetro	Agua residual. Dos tuberías de 8” una entra y una sale, una más de 4” entra. Estado: Bueno
53	PN06		Lat. 5.57718 Long.- 74.88777	1.67m Profundidad 56x56 cm diámetro	Agua residual Tres escalones. Cuatro tuberías de 8”, tres ingresan y una sale, ingresa una más de 6” domiciliaria. Estado : bueno
54	PN07		Lat. 5.57718 Long.- 74.88777	1.85 m profundidad 59x60 cm diámetro	Agua residual. Tres escalones. Dos tuberías de 8” una entra y una sale. Estado: Bueno

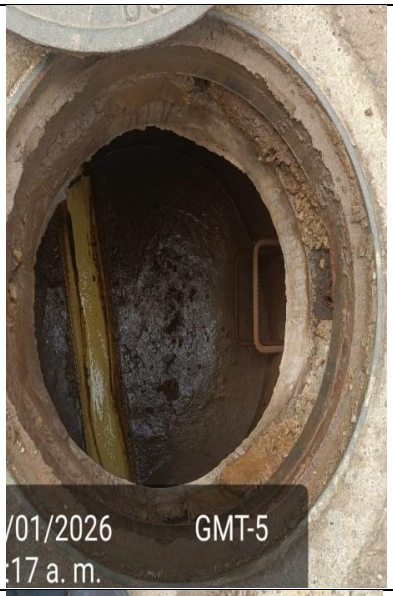
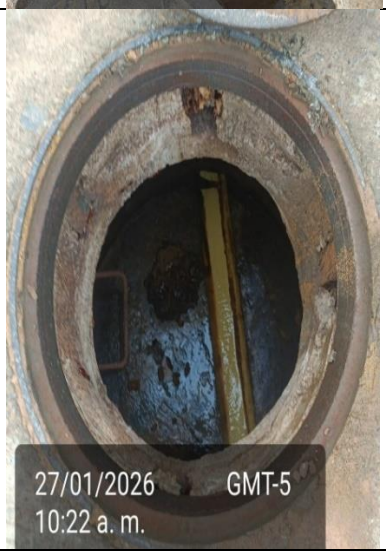
55	PN08		Lat. 5.57718 Long. – 74.8877	1.90 cm profundidad 57x57 cm diámetro	Agua residual. Tres escalones. Tres tuberías de 8” dos entran y una sale. Estado: Malo (Mal estado, tapada con madera y material orgánico).
56	110		Lat. 5.582243 Long.- 74.88574	1.90 m Profundidad 57x57 cm Diámetro	Agua residual. 4 escaleras. Dos tuberías de 8” una entra y una sale. Estado: Bueno
57	C656		Lat. 5.582131 Long.- 74.8858	1.50 m Profundidad 1 m x 80 cm Diámetro	Agua residual Dos tuberías de 8” una entra y otra sale. Estado: Bueno

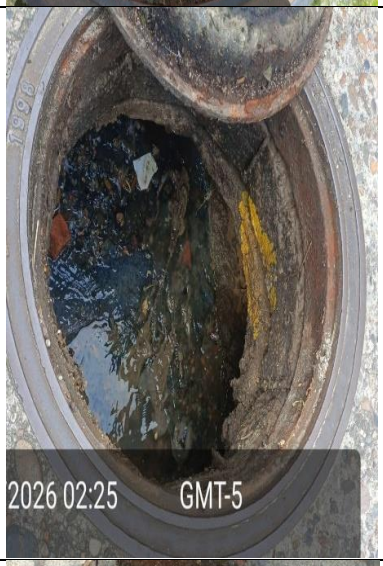
72	120		Lat. 5.57.9781 Long.- 74.885765	1.50 m Profundidad 60x60 cm diámetro	Agua residual Dos escalones. Una tubería de 8” entrada y salida. Estado: Bueno
73	PN12		Lat. 5.579514 Long.- 74.885666	1.58 m Profundidad 58x58 cm diámetro	Agua residual Dos escalones. Una tubería de 8” entrada y salida. Estado: Bueno
74	PN13		Lat. 5.579781 Long.- 74.885765	1.58 m Profundidad 56x57 cm diámetro	Agua residual Dos escalones. Entran dos tuberías de 6” y 8”, sale una de 8”. Estado: Bueno

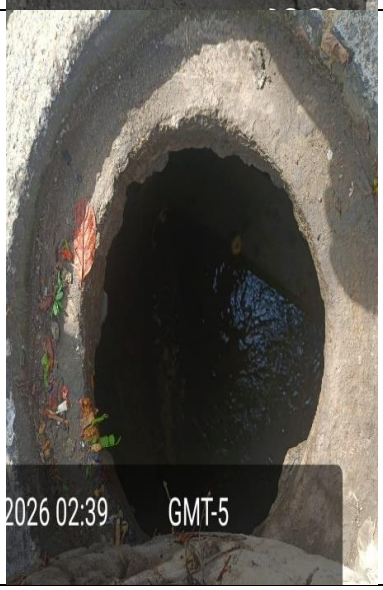
75	133		Lat. 5.579886 Long.- 74.885789	2.05 m Profundidad 54x51 cm Diámetro	Agua residual Escalera. Entran seis tuberías cuatro de 6”, una de 3”, una de 4”, y sale una de 8”. Estado : Bueno
76	134				**NO SALE AGUA (SECA)**
77	135		Lat. 5.578296 Long.- 74.88598	1.48 m Profundidad 60x60 cm Diámetro	Agua residual Entra y sale una tubería de 8”, una más de 4” entra. Estado: Bueno
78	136		Lat. 5.576901 Long.- 74.8879	1.60 m Profundidad 60x60 cm Diámetro	Agua residual Una tubería de 8” entrada y salida. Estado: Bueno

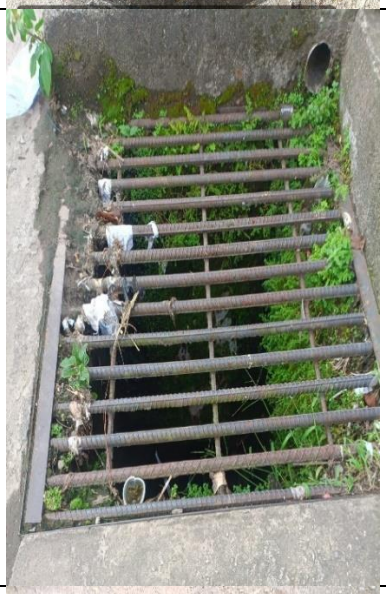
79	137		Lat. 5.576799 Long.- 74.88782	1.40 m Profundidad 60x60 cm diámetro	Agua residual Entrada y sale una tubería de 8” Estado: Regular Parcialmente inundada al momento de levantar la información
80	138		Lat. 5.577104 Long. – 74.8891	1.40 m Profundidad 58x60 cm Diámetro	Agua residual Entra y sale una tubería de 8” Estado: Bueno
81	19		Lat. 5.577101 Long.- 74.888214	1.90 m Profundidad 75x75 cm diámetro	Agua residual. Ingresan tres tuberías dos de 6” y una de 8”y sale una de 8”. Estado: Bueno

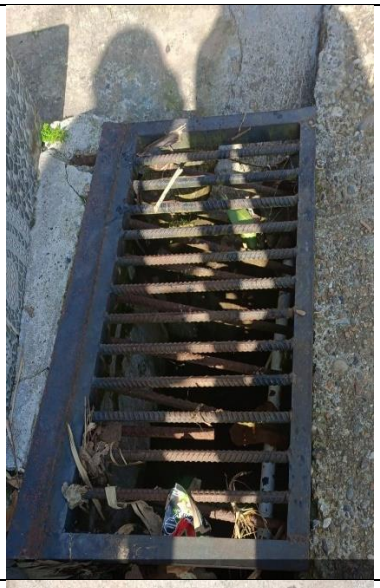
93	B67		Lat. 5.575508 Long.- 74.88754	2.95 m Profundidad 73x73 cm Diámetro	Agua lluvia Aliviadero, va directamente al box culvert. Seis escalones. Una tubería de 36” entrada y salida, dos tuberías de 6” también ingresan. Estado: Bueno
94	S24		Lat. 5.575443 Long.- 74.8875	1.20 m Profundidad 1.90 m x 60 cm diámetro	Agua lluvia Una perforación cae directamente al box culvert. Una tubería de 4” ingresa. Estado: Bueno
95	259		Lat. 5.575158 Long.- 74.887955	1.70 m Profundidad 70x70 cm Diámetro	Agua residual Dos escalones. Una tubería de 12” cemento sale, una tubería de 6” entra. Estado: Bueno

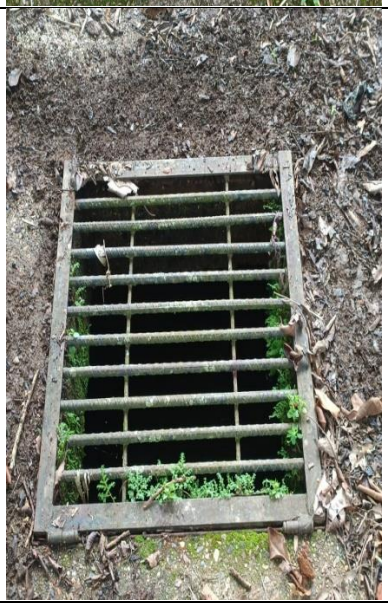
99	C539		Lat. 5.575026 Long.- 74.88846	3.50 m Profundidad 2.70 m x 1.20 m diámetro	Sumidero (Aliviadero) Con rejilla Estado: Bueno
100	S17		Lat. 5.575028 Long.- 74.88878	1.90 m Profundidad 1.70 m x 50 cm Diámetro	Agua lluvia (Sumidero) Directamente al box culvert. Una tubería de 8” salida. Estado: Bueno
101	C287		Long. 5.575028 Long.- 74.88878	1.90 m Profundidad 1.70 m x 50 cm diámetro	Agua lluvia Directamente al Box culvert Una tubería de 8” salida. Estado: Bueno

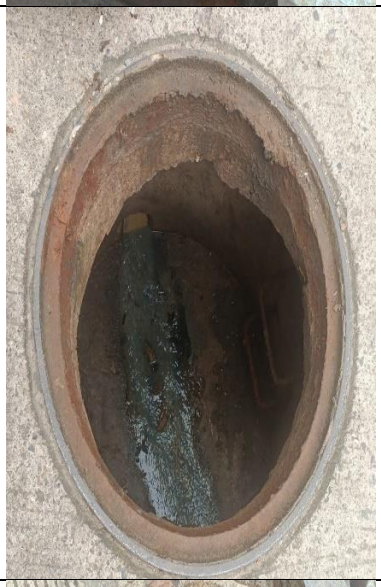
117	B17		Lat. 5.573102 Long.- 74.89124	1.25 m x 80 cm diámetro	Agua residual Box culvert. (Rejillas) Estado: Bueno
118	B16		Lat. 5.573102 Long.- 74.89124	1.25 m x 75 cm diámetro	Agua residual Box culvert. (Rejillas) Estado: Bueno
119	B15		Lat. 5.572367 Long.- 74.89111	1.25 m x 75 cm diámetro	Agua residual Box culvert. (Rejillas) Estado: Bueno

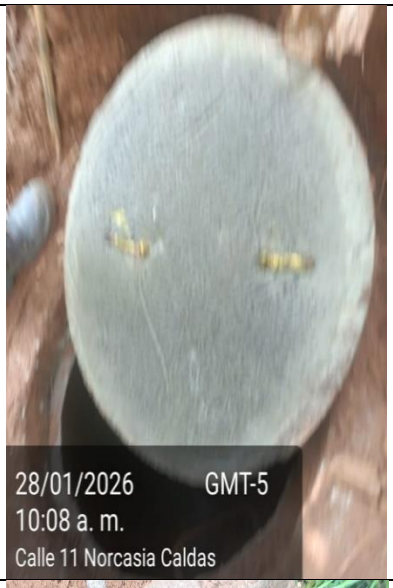
132	PN19		Lat. 5.576898 Long.- 74.88928	1.31 m Profundidad 60x60 cm Diámetro	Agua residual Entra una tubería de 6”, una tubería de 8” atraviesa la zona. Estado: Bueno
133	P77		Lat. 5.57693 Long.- 74.88945	2.1 m Profundidad 61x61 cm Diámetro	Agua residual Dos escaleras. Dos tuberías de 8” una de entrada y otra de salida. Estado: Regular Falta limpieza
134	S54		Lat. 5.57691 Long.- 74.88947	2.10 m Profundidad 97x97 cm Diámetro	Sumidero Ingresa una tubería de 10” de gress. Estado: Bueno

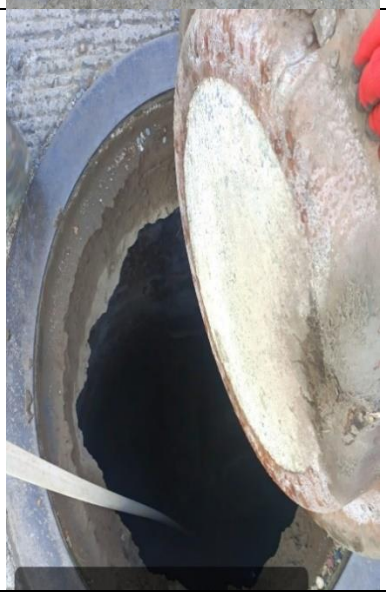
156	C472		Lat. 5.574434 Long.- 74.888664	90 cm Profundidad 1.06 x 86 cm Diámetro	Agua lluvia Entra una tubería de 6” va directamente al box culvert. Estado: Bueno
157	S46		Lat. 5.574325 Long.- 74.888725	92 cm Profundidad 1.07 x 86 cm Diámetro	Sumidero Ingresan dos tuberías de 6” una corrugada, y sale una de 8”. Estado: Bueno
158	S45		Lat. 5.574426 Long.- 74.888626	92 cm Profundidad 1.07 m x 86 cm diámetro	Sumidero (Rejilla transversal) Estado: Bueno

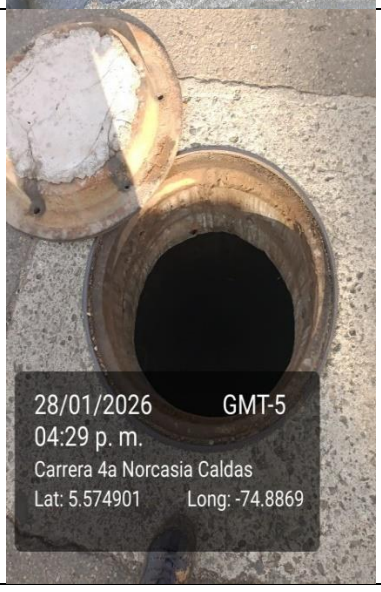
162	170		Lat. 5.576915 Long.- 74.88973	1.21.5 cm Profundidad 70x70 cm Diámetro	Agua residual Dos tuberías de 8” un ingresa y otra sale, dos más de 4” ingresan. Estado: Bueno
163	212		Lat. 5.576915 Long.- 74.88973	1.26 cm Profundidad 72x72 cm Diámetro	Agua residual (Formateliado) Dos tuberías de 8” una ingresa y otra sale, y cuatro tuberías más de 4” ingresan. Estado: Bueno
164	203		Lat. 5.573865 Long.- 74.88813	1.65 cm Profundidad 70x70 cm Diámetro	Agua residual Dos tuberías de 8” una ingresa y otra sale, una más de 4” ingresa. Estado: Bueno
