INFORME DE OBRA N°01 Y PARCIAL

Periodo del 14 de enero al 28 de febrero del 2026

CONTRATO COIP – 139 – 2025

"CONTRATO DE OBRA PARA LA RESTAURACION DE CUBIERTA Y CARPINTERIAS DE LA CASA DE LA CULTURA JOSE DUQUE GOMEZ DEL MUNICIPIO DE MARINILLA, ANTIOQUIA"

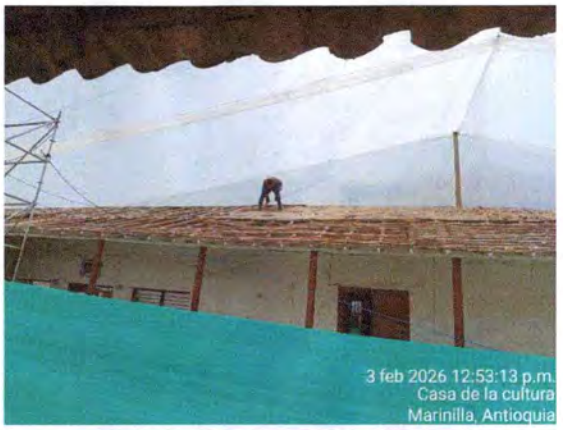
Imagen 8. Inspección esterilla de guadua deteriorada

Imagen 9. Retiro esterilla de guadua deteriorada.
