INFORME ACTIVIDADES DIARIAS PALACIO DE JUSTICIA - MARZO 2026 CONTRATO 102 DE 2025

INFORME DE MANTENIMIENTO PREVENTIVO EQUIPOS SEGURIDAD ELECTRONICA CONTRATO 102 DE 2025

Lugar: Bogotá DC, Palacio de justicia
Fecha: marzo de 2026

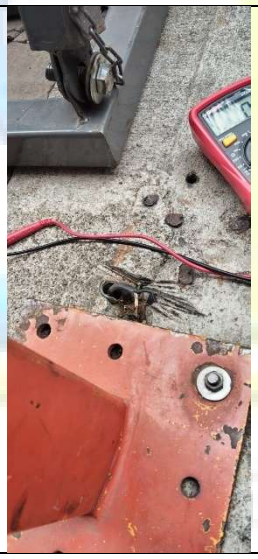
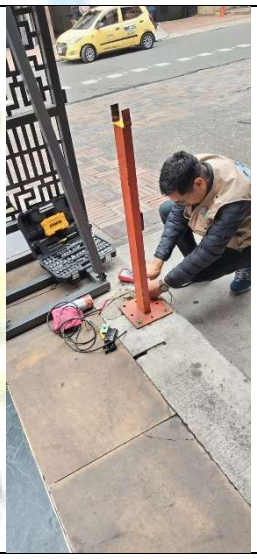
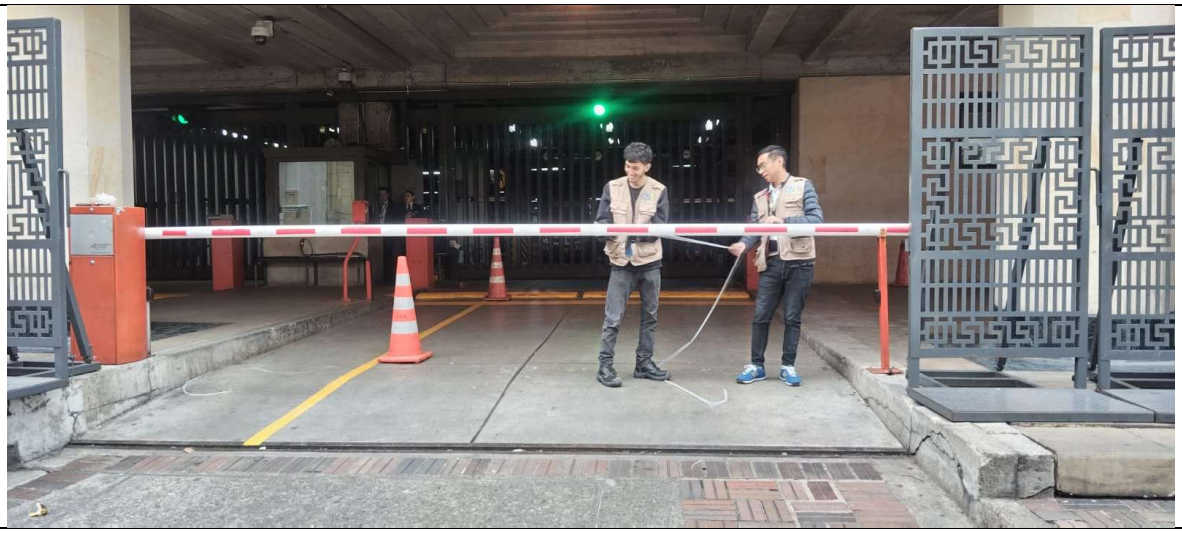
1.3.1. Talanquera Entrada Vehicular carrera 8 Sur

1.1.2. Talanquera Entrada Vehicular carrera 8 sur

La talanquera se encuentra fuera de servicio debido al daño en la pluma, lo que impide su operación.

Se observa desgaste propio del uso en la pintura y deterioro de la cinta reflectiva.

Adicionalmente, se evidencian las siguientes condiciones:

- Daño en soporte de dispositivo de final de carrera, encargada de supervisar el estado de cierre de la pluma
- Avería de cable de alimentación de 24VDC del sistema infrarrojo.
- Base del receptor infrarrojo suelta y desalineada.

- Suministro, preparación e instalación de la pluma (lijado y pintura color blanco).
- Instalación de la pluma y realización de pruebas de funcionamiento.

- Reemplazo del soporte del dispositivo de fin de carrera, debido a daño estructural.
- Reubicación del soporte de la barrera infrarroja para garantizar correcta alineación del haz.

- Cambio de la barrera infrarroja por equipo marca PPA referencia F10-R.
- Corrección de falla operativa en la cual la pluma se elevaba de manera automática sin accionar el botón de apertura, mediante la instalación de una resistencia a (GND) se eliminó señales flotantes y se estabilizo la señal de control.

- Instalación de cinta reflectiva en ambos costados de la pluma
- Ajuste de conexiones eléctricas en los botones de control ubicados en la garita.
- Limpieza general del equipo.

- Lubricación de componentes mecánicos.
- Instalación de tapón en PVC en el extremo de la pluma, con el fin de evitar cortes o lesiones.

Después de la intervención de mantenimiento correctivo y preventivo, la talanquera queda en correcto funcionamiento, con sus condiciones operativas restablecidas, garantizando la continuidad en el control de acceso vehicular.

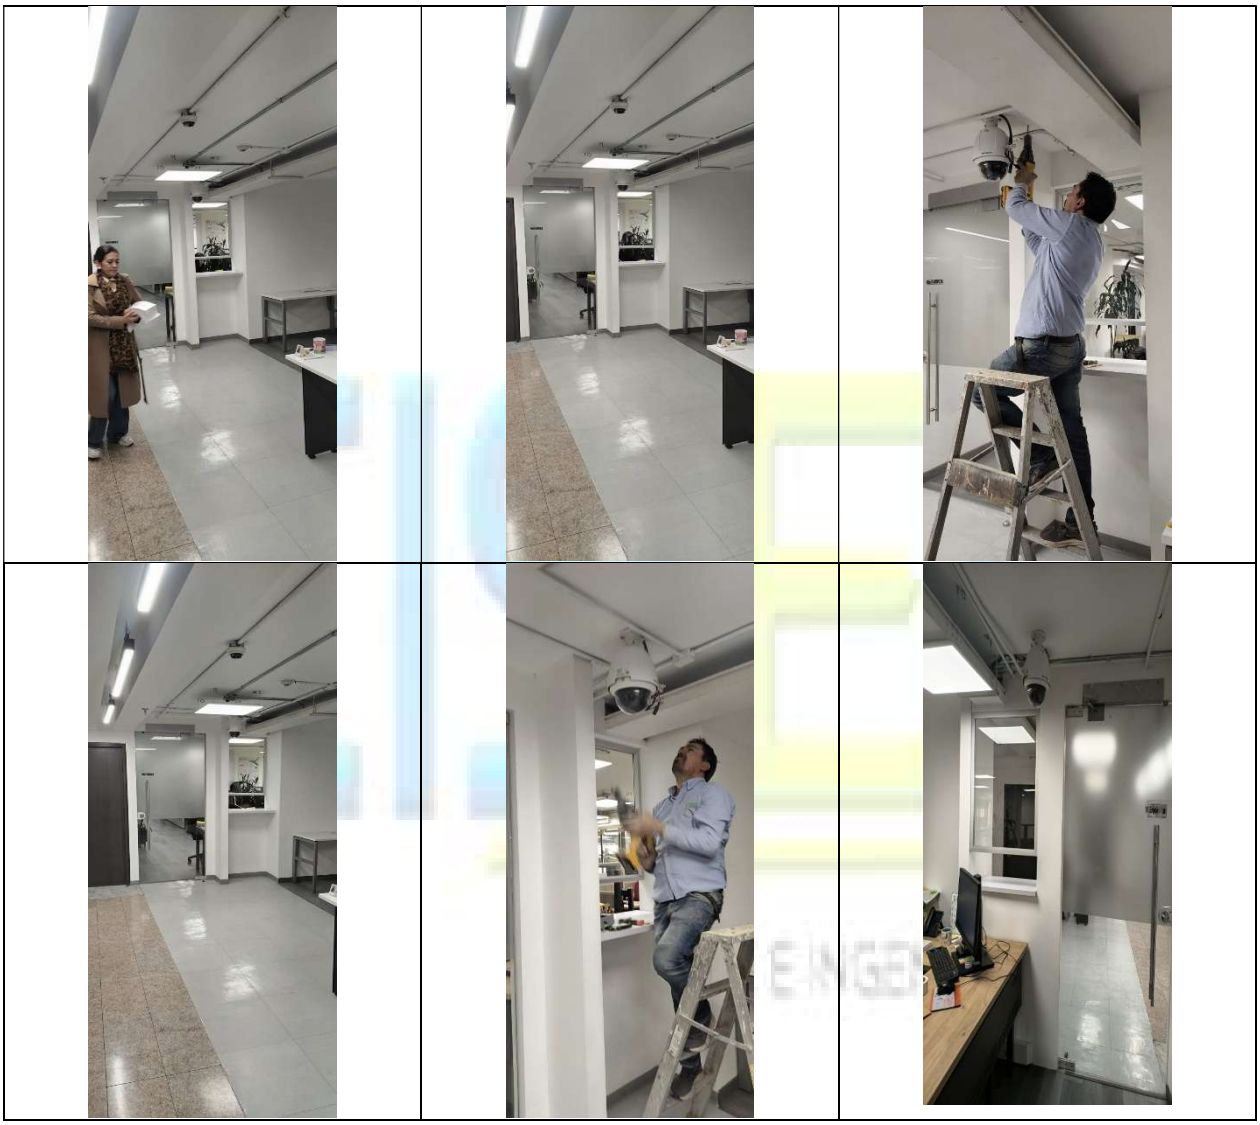
Debido a remodelaciones y cambios en la distribución de los espacios, se instaló una pared frente al domo ubicado en la zona común del hall de ascensores del piso 2 de la sede Calle 76, afectando su campo de visión.

- Desinstalación del domo existente.
- Instalación de soporte y reubicación del domo en una posición que garantice cobertura adecuada del área.
- Configuración y verificación del tour programado desde el cuarto de control.
- Validación de visualización y operación del domo.
- Verificación del funcionamiento general del sistema CCTV, incluyendo cámaras y NVR 1 y NVR 2.

Posterior a la reubicación del domo, se restablece la cobertura de la zona común del hall de ascensores, garantizando la supervisión del área.

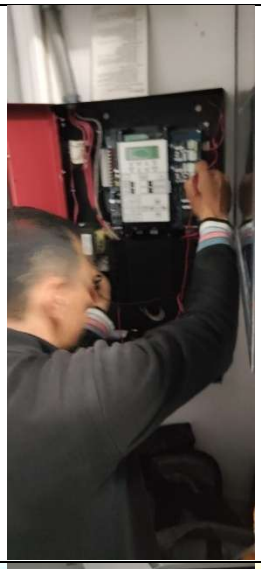
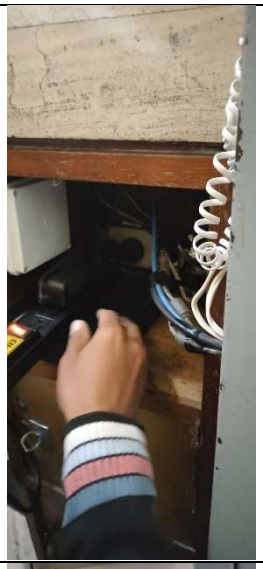
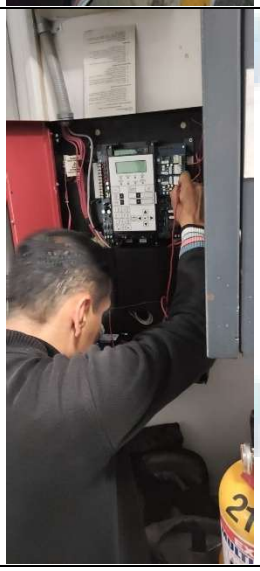
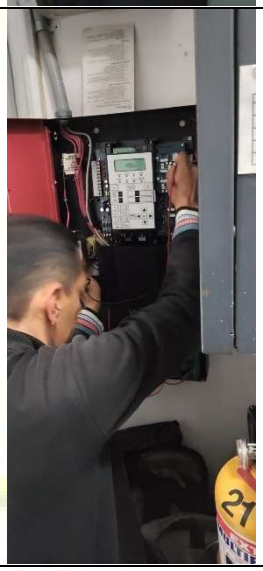
Se evidencian deficiencias en la alimentación eléctrica del panel de incendio:

- El panel no cuenta con un circuito eléctrico regulado.
- La alimentación se realiza a través de una multitoma no regulada.
- La toma eléctrica y el cableado no disponen de conexión a tierra.
- Estas condiciones no cumplen con los requisitos básicos para sistemas de detección de incendio y pueden generar fallas en el equipo, pérdida de operación del sistema y afectación en la protección del edificio.

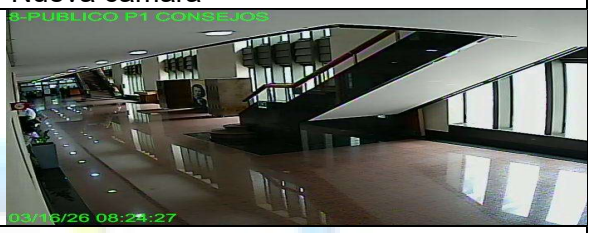
Ilustración 2. Detalle de cámaras instaladas.

Esclusa Consejo de estado					
Cámara #	77	Piso	4	Serial	G74602263
Foto cámara			Imagen equipos de grabación

Se realizó la instalación de nueve (9) cámaras de la marca Hikvision, distribuidas de la siguiente manera:

- Siete (7) cámaras tipo bala, referencia DS-2CE10DF3T-PF.
- Dos (2) cámaras tipo mini domo, referencia DS-2CE70DF3T-MF.
- La instalación se ejecutó en los accesos a funcionarios del piso 1, semisótano y parqueadero, conforme a las ubicaciones definidas por el área de control, con el objetivo de mejorar la calidad de imagen y reemplazar equipos que operaban en blanco y negro.
- Para la adecuación de los puntos de instalación, fue necesario en algunos casos el retiro de bases tipo housing de cámaras existentes.
- Adicionalmente, se identificó que las cámaras anteriores operaban con alimentación de 24VAC proveniente de fuentes ubicadas en cuartos técnicos alejados. Debido a las características de los nuevos equipos, fue necesario implementar conversores AC/DC a 12V para garantizar una alimentación adecuada y estable.

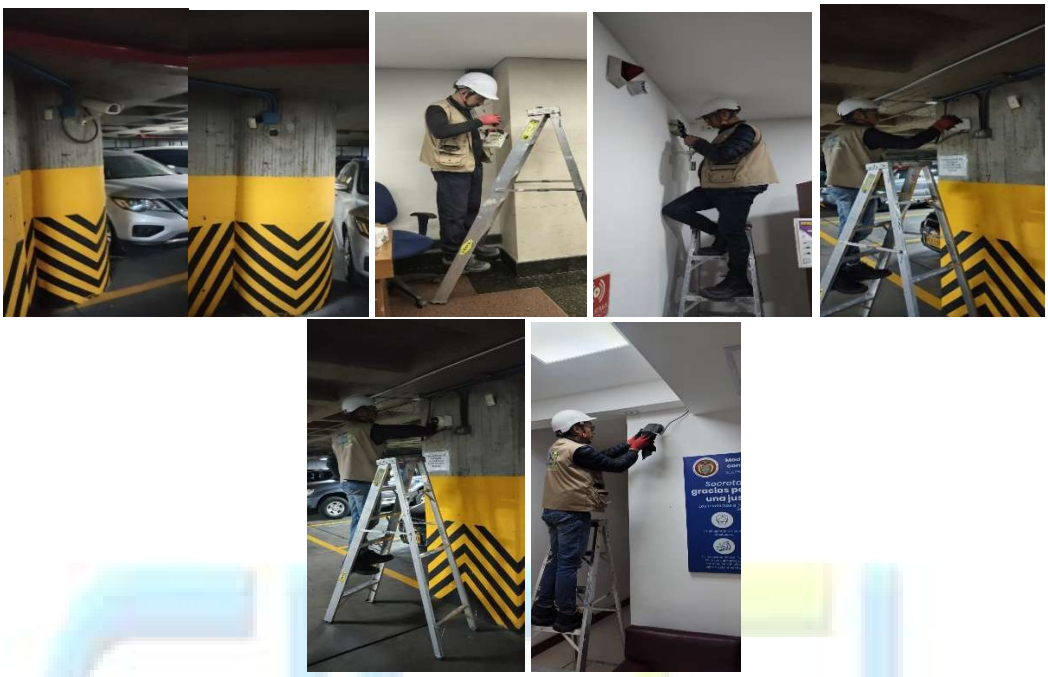
Antes	Después

No obstante, se evidencia desgaste avanzado en los componentes ópticos y mecánicos de algunas cámaras, lo que genera imagen borrosa y, en ciertos casos, visualización en blanco y negro. Por lo anterior, se recomienda su reemplazo para garantizar la continuidad y confiabilidad del sistema de CCTV

Cámaras con imagen borrosa.

Cámaras con visualización en blanco y negro.

Para finalizar, se realizaron ajustes de enfoque (zoom) y parámetros de visualización en las diferentes cámaras, con el fin de optimizar la calidad de imagen.
