Asunto: Informe de cumplimiento de fallo

Referencia: Expediente 11001333400520190001900

En atención a su solicitud relacionada con el cumplimiento del fallo de acción popular mencionado en el asunto, le informamos que se realizó la visita técnica el día 17 de febrero del 2026 al parque vecinal Supermanzana 1 con el código No 08-081 en la localidad de Kennedy, entre las calles 5 sur y 6 sur y las carreras 73 A Bis y 73 dando cumplimiento al numeral (i) del fallo. Personal técnico de esta dependencia observo lo siguiente:

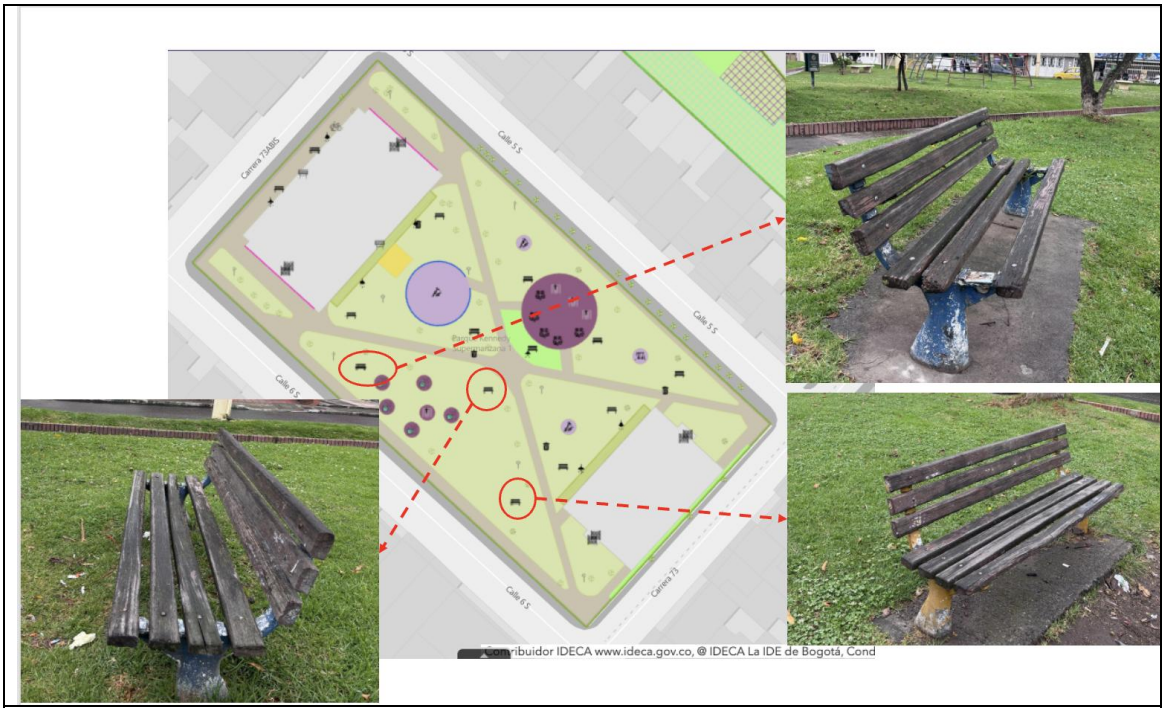
Imagen 1: banca sencilla o similar VI101-03

Imagen 2: banca rural o similar VI101-06

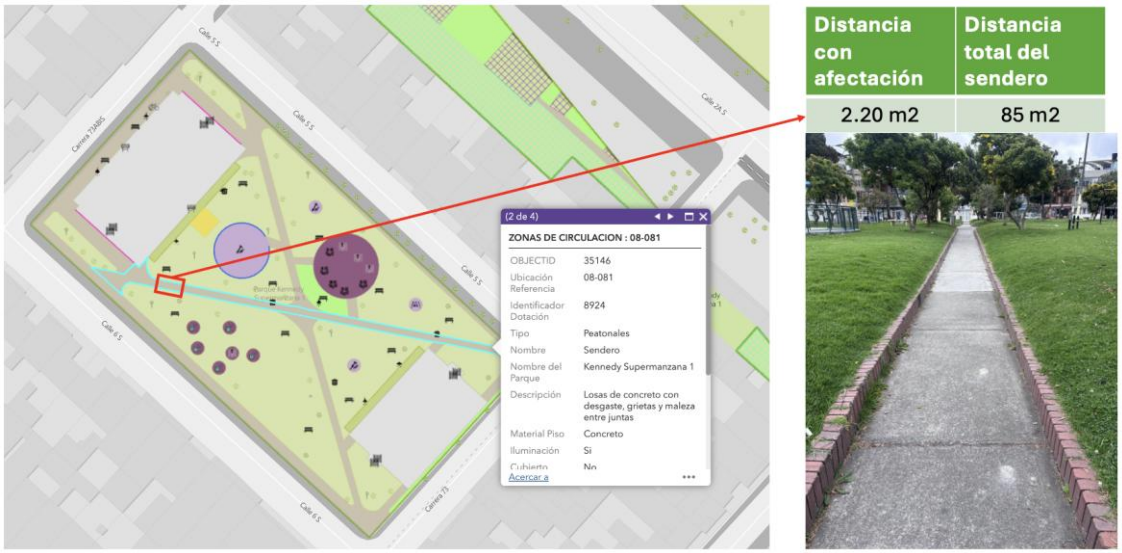
2. Gestiones adelantadas: en la visita técnica realizada por el personal técnico se evidencio dos tipos de sillas dentro del parque, banca sencilla o similar VI101-03 y banca rural o similar VI101-06. Se observo el deterioro de tres bancas tipo rural de madera, las cuales presentan fisuras y desprendimiento de material. Igualmente, se recorrieron los senderos peatonales internos con una extensión de 184 m2 y andenes con extensión de 414 m2, construidos en losa de concreto. Algunos segmentos de los senderos presentan superficies con desniveles, presencia de pasto y crecimiento de vegetación que invaden la

Imagen 3: Evidencia del estado de las tres bancas rural o similar VI101-06 y ubicación del mobiliario dentro del parque.

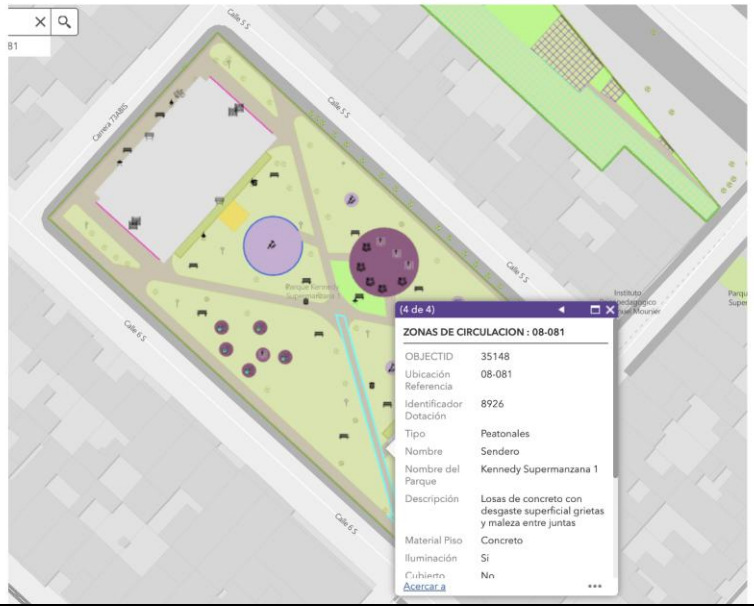
Distancia con afectación	Distancia total del sendero
2.20 m2	85 m2

Imagen 4. Evidencia del estado del sendero interno identificado en la imagen con afectación de crecimiento de maleza entre las losas de concreto.

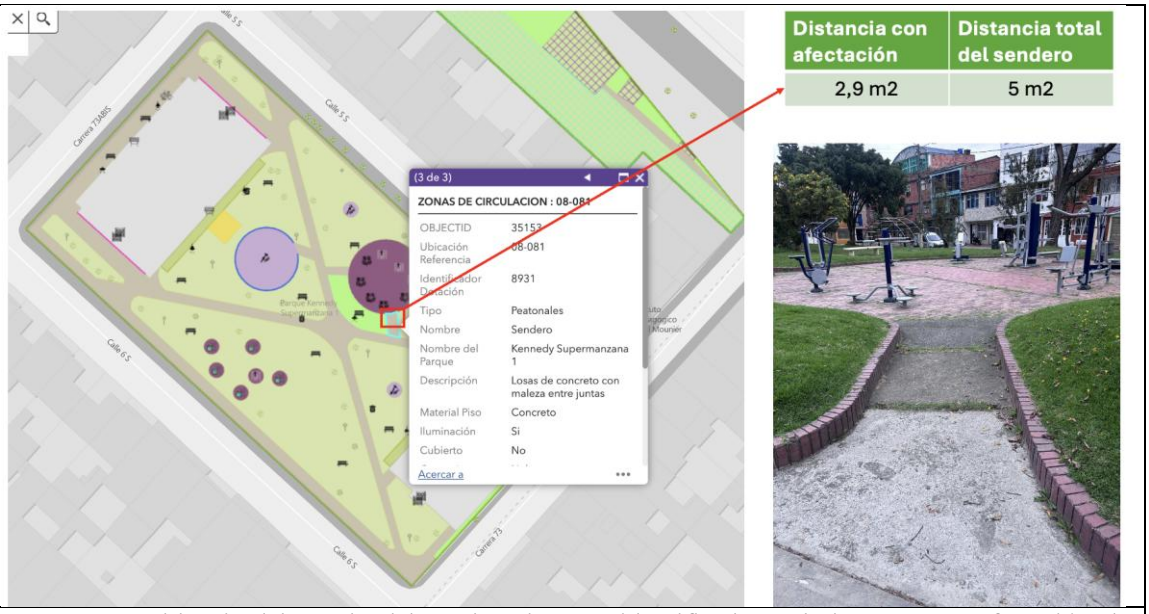
Imagen 6: Evidencia del estado del sendero interno identificado en la imagen con afectación de crecimiento de maleza entre las losas de concreto.

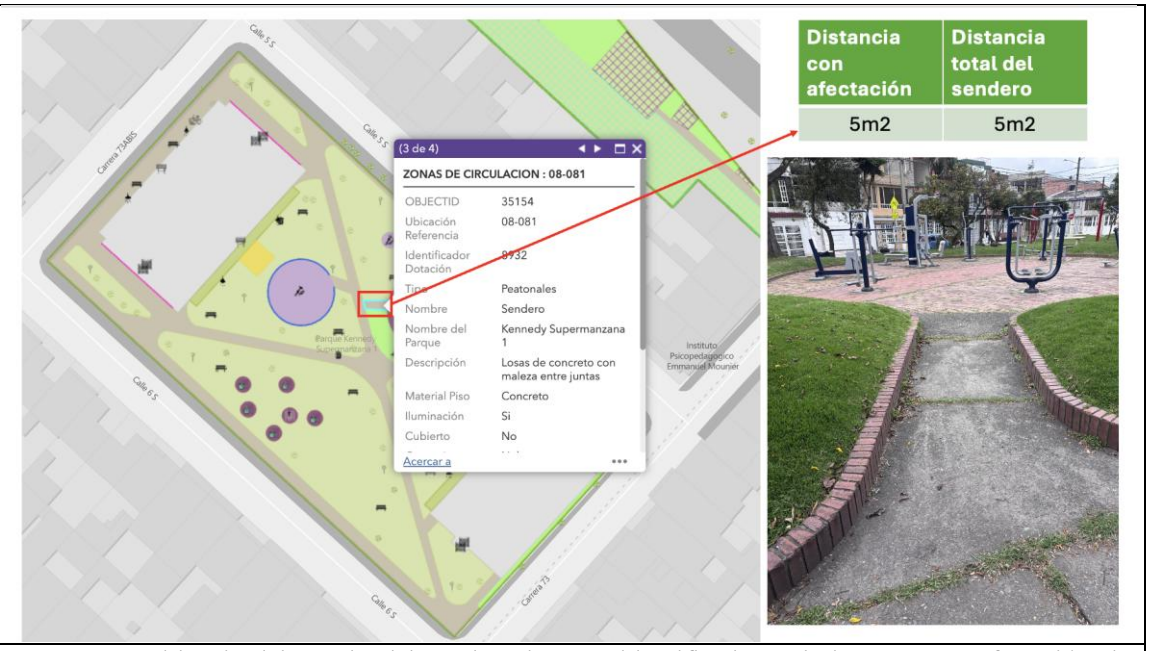
Imagen 7: Evidencia del estado del sendero interno identificado en la imagen con afectación de crecimiento de maleza entre las losas de concreto

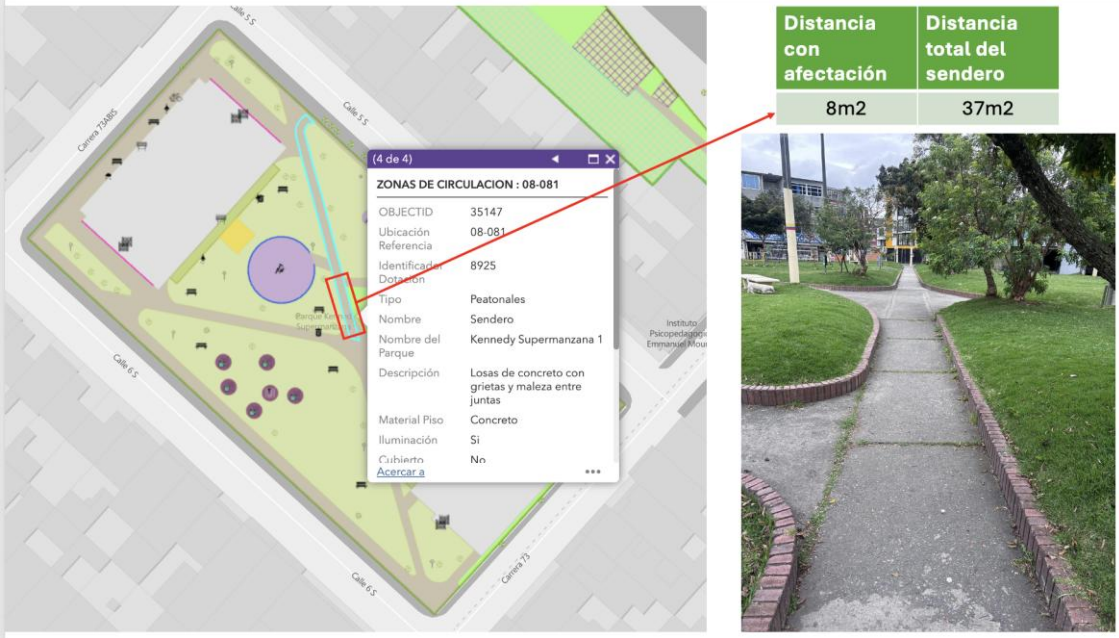
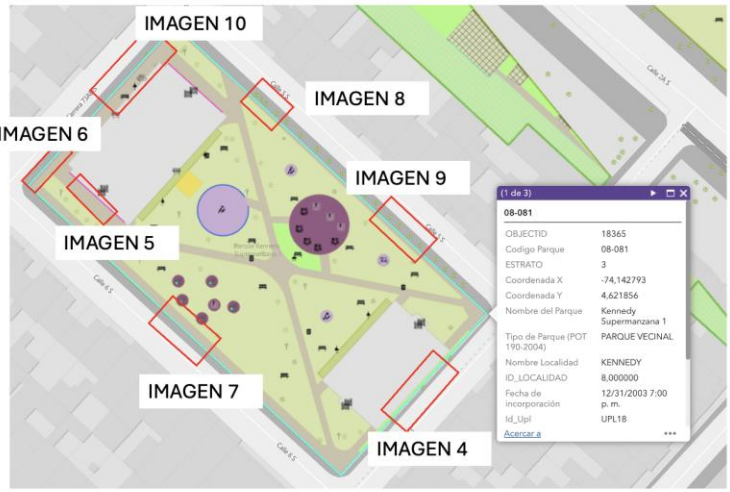
Imagen 8: : Evidencia del estado del sendero interno identificado en la imagen con afectación de crecimiento de maleza entre las losas de concreto.

Gráfico: Evidencia del estado de cada uno de los senderos externos identificados en la imagen con afectación de crecimiento de maleza entre las losas de concreto, fisuras y elevaciones

Del análisis realizado se evidencia que, aunque los senderos internos del parque cuentan con una extensión de 184 metros, únicamente 18,1 m² presentan afectaciones por crecimiento de maleza dentro de las losas, lo que representa un deterioro puntual. En contraste, los senderos externos, con un área total de 414 m², muestran afectaciones más significativas, con 107 m² comprometidos por fisuras y presencia de maleza entre las juntas. Estas condiciones reflejan un desgaste progresivo de la infraestructura peatonal.

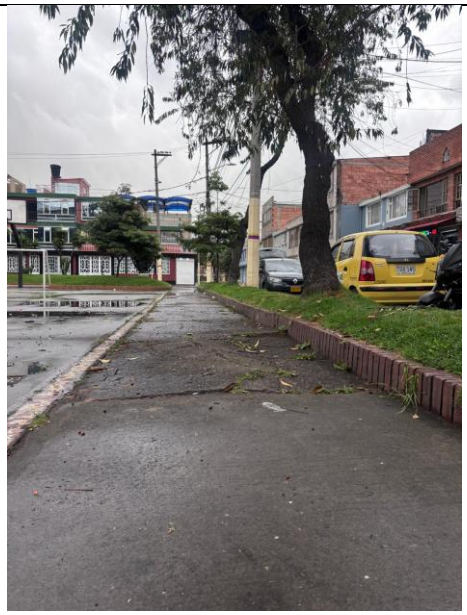
Imagen 4: Evidencia de referencia de desnivel losa	Imagen 5: Evidencia de referencia crecimiento de vegetación en sendero interior

Imagen 6: Evidencia de referencia estado de andenes externos	Imagen 7: Evidencia de referencia estado del sendero peatonales externo del parque

Imagen 8: Evidencia de desnivel de losa

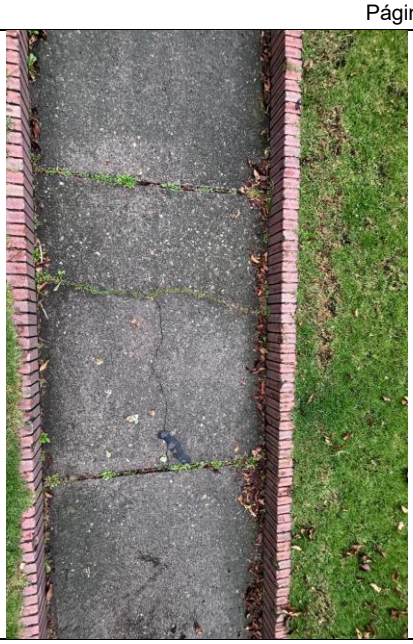
Imagen 9: Evidencia de fisura de losa

Imagen 10: Evidencia de referencia de fisura de las losas por el tramo de a KR 73A

Imagen 10: Evidencia de referencia del estado actual de los senderos	Imagen 11: Evidencia de referencia histórica del antiguo estado de los senderos Fuente: Viso del IDRD
