INFORME TÉCNICO DE FACTURACIÓN

RELACIÓN DE SERVICIO TÉCNICO
MOTOCICLETA HONDA XRE 300 ABS POLICIA PLACAS: ZPZ 75F

RELACIÓN DE SERVICIO TÉCNICO
MOTOCICLETA HONDA XRE 300 ABS POLICIA PLACAS: ODG 62G

RELACIÓN DE SERVICIO TÉCNICO
CAMIONETA CHEVROLET COLORADO POLICICA PLACA: LCT 535

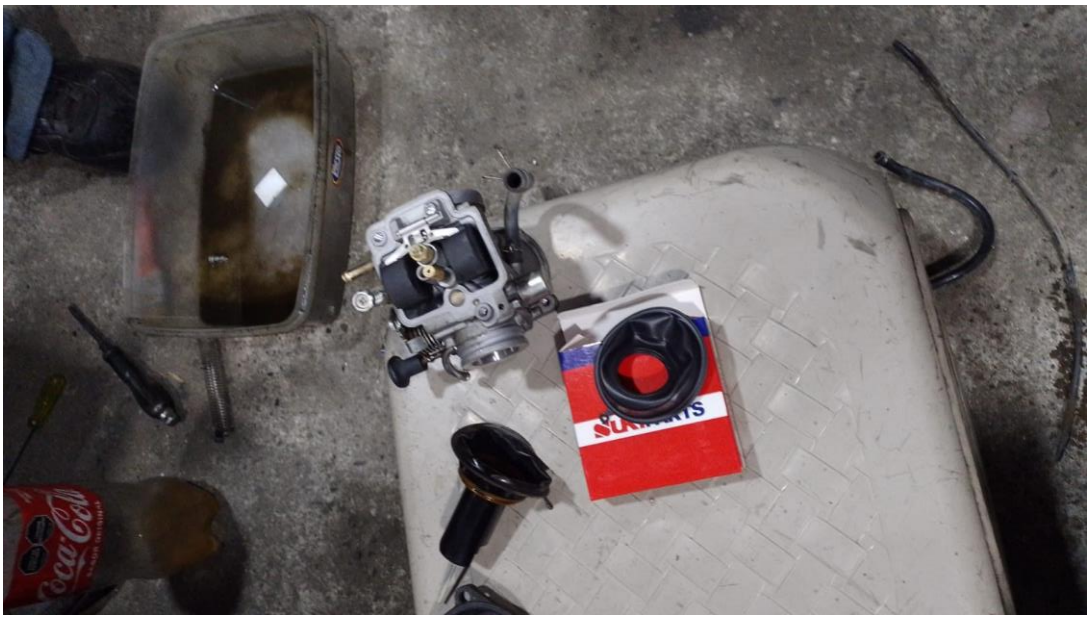
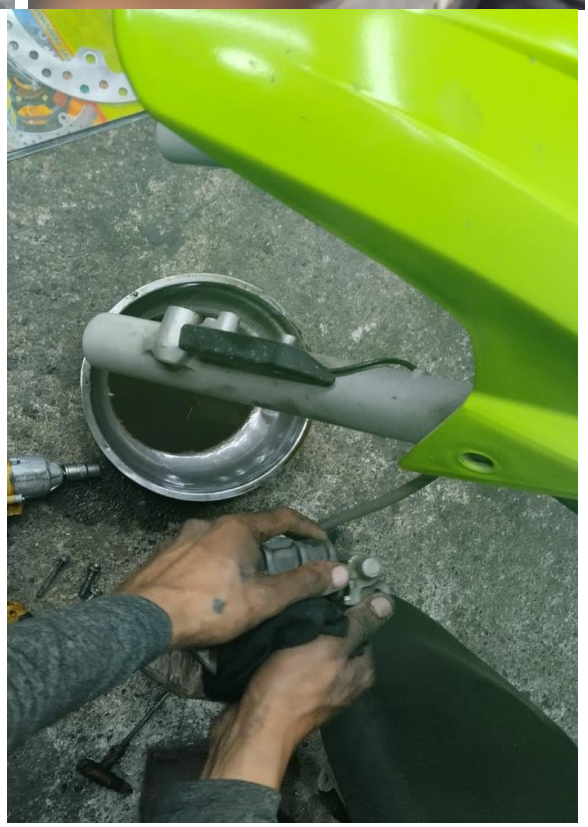
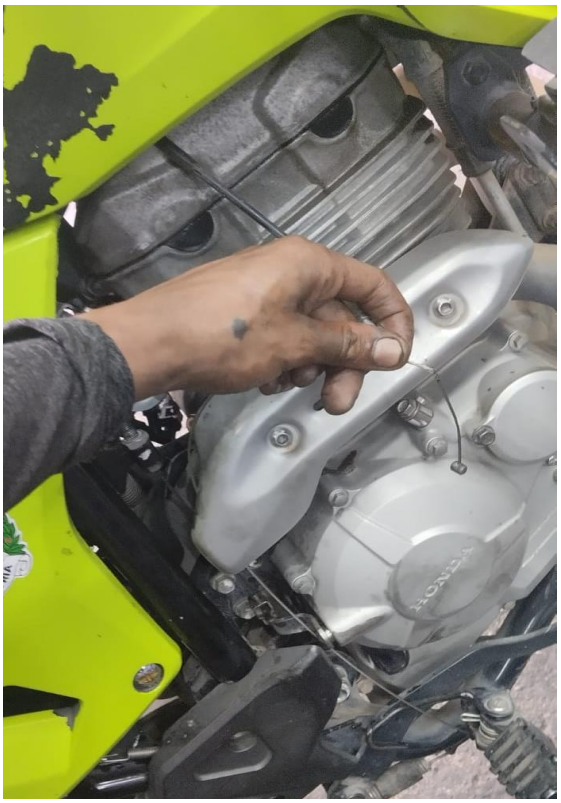
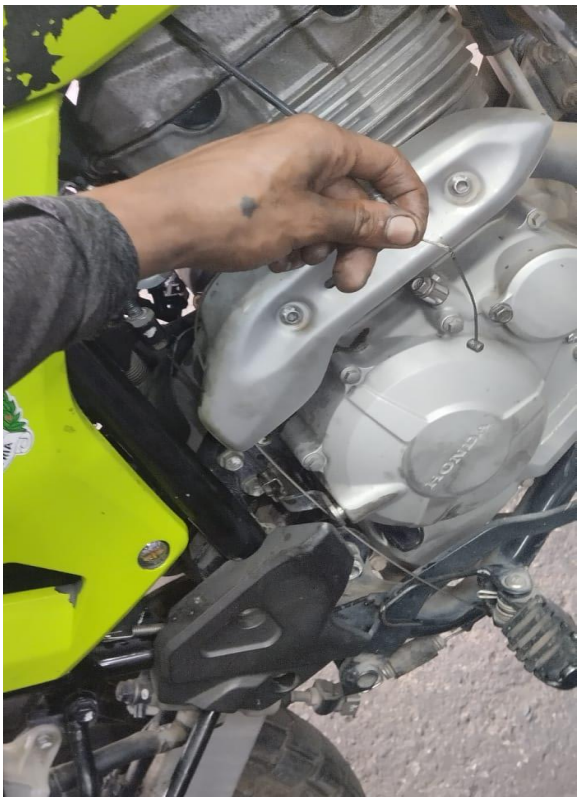
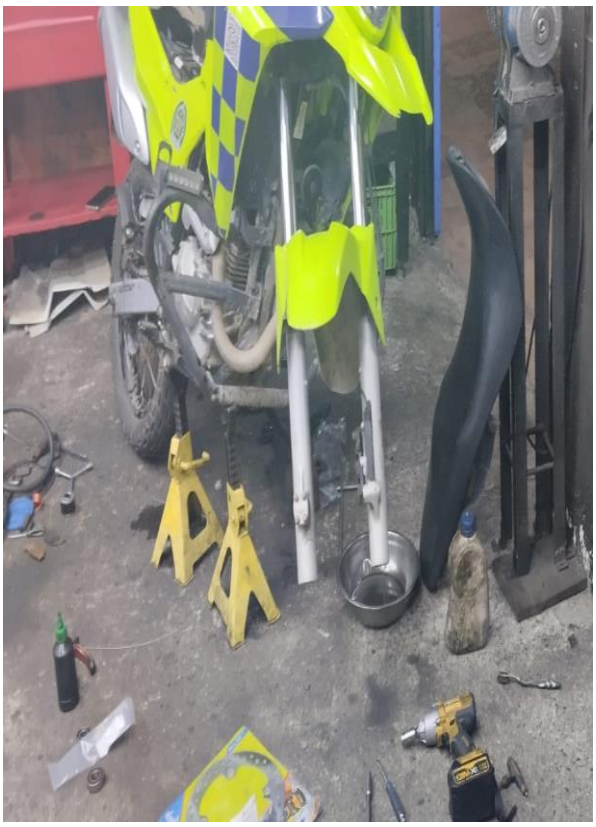
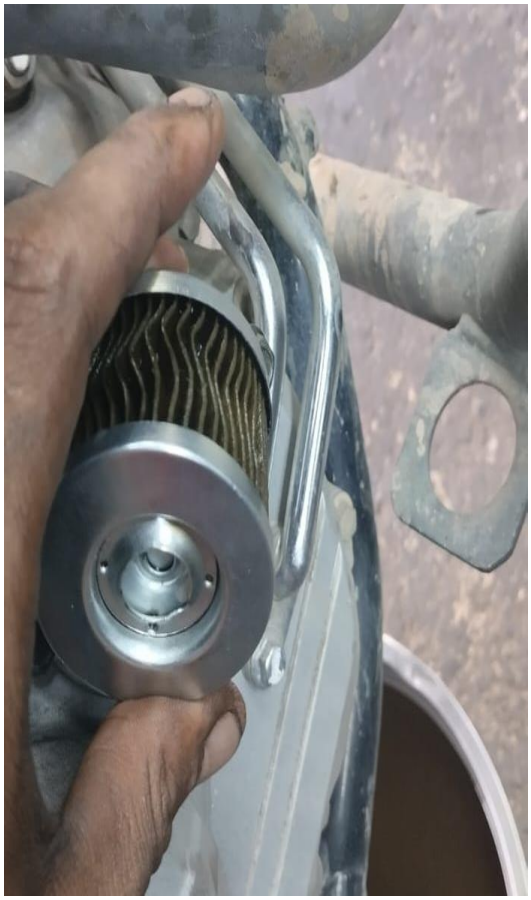
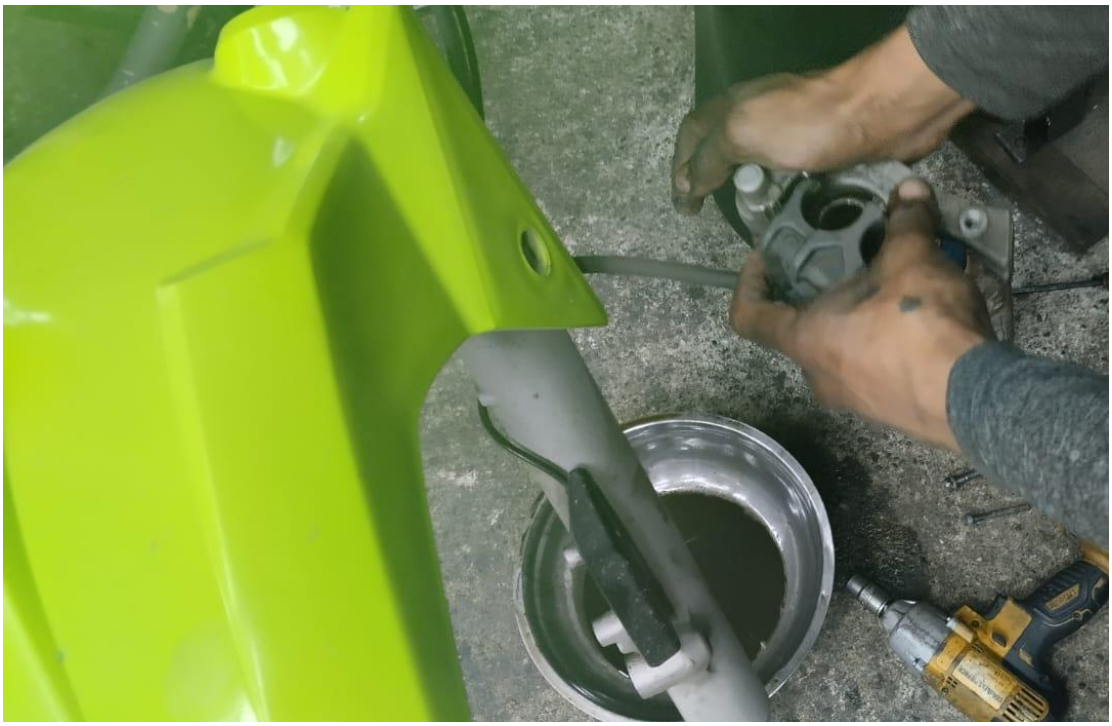
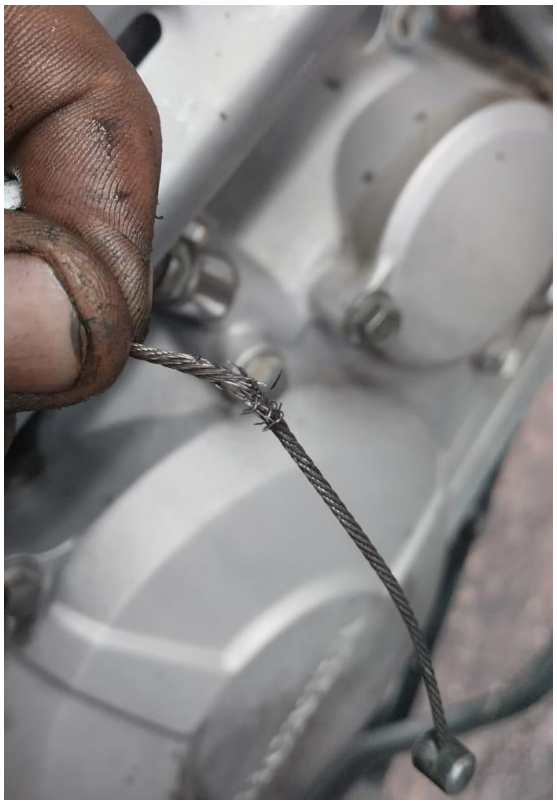
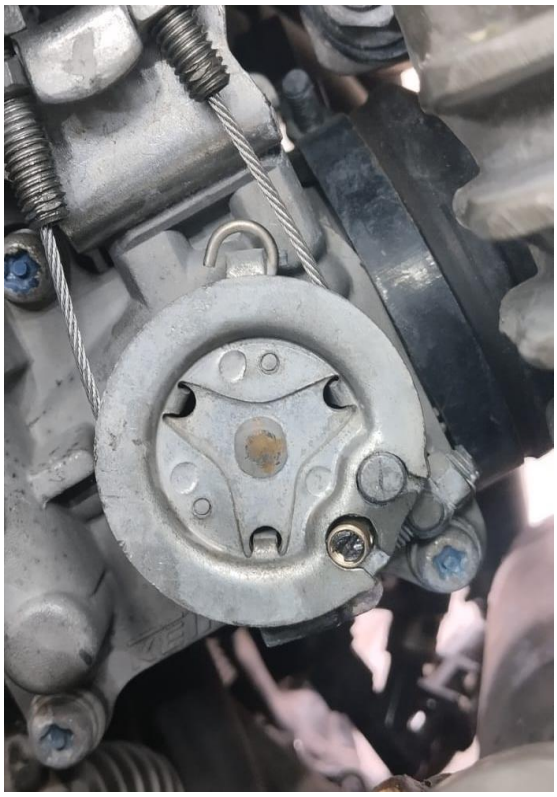
Se programa la motocicleta para mantenimiento preventivo debido al cumplimiento del kilometraje recomendado por el fabricante y revisión por dificultad con el encendido, guaya del acelerador dañada, ruidos e inestabilidad al conducir, frenado deficiente y llanta desgastada debido al cumplimiento de su vida útil; lo que requirió el suministro e instalación de: Sistema alimentación aire/combustible: un (1) servicio limpieza cuerpo aceleración, una (1) guaya de acelerador; Sistema de lubricación: un (1) filtro de aceite, un (1) servicio de cambio de aceite motor incluyendo el aceite; Sistema de dirección: un (1) juego de rodamientos de rueda delantera incluye retenedores, un (1) juego de rodamientos de rueda trasera incluye retenedores; Sistema de frenos: un (1) disco de freno delantero, una (1) unidad pastillas de freno delanteras; Sistema transmisión de potencia: un (1) kit de arrastre completo dos piñones y cadena, una (1) llanta trasera. Se realiza mantenimiento preventivo y correctivo y se entrega la motocicleta en óptimas condiciones de operación.

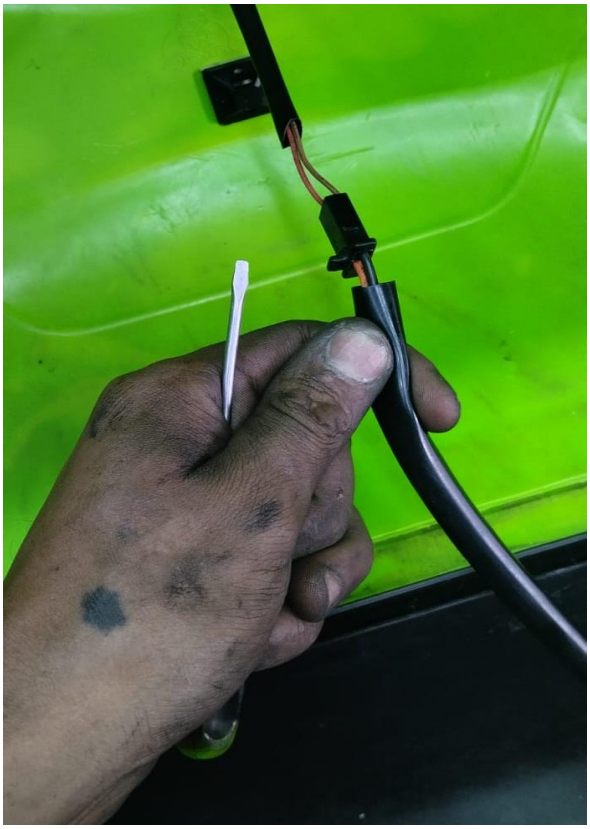
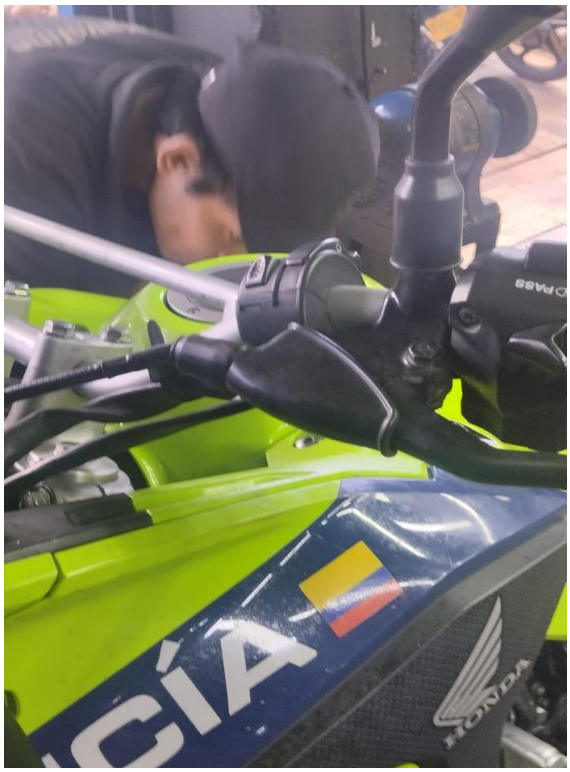
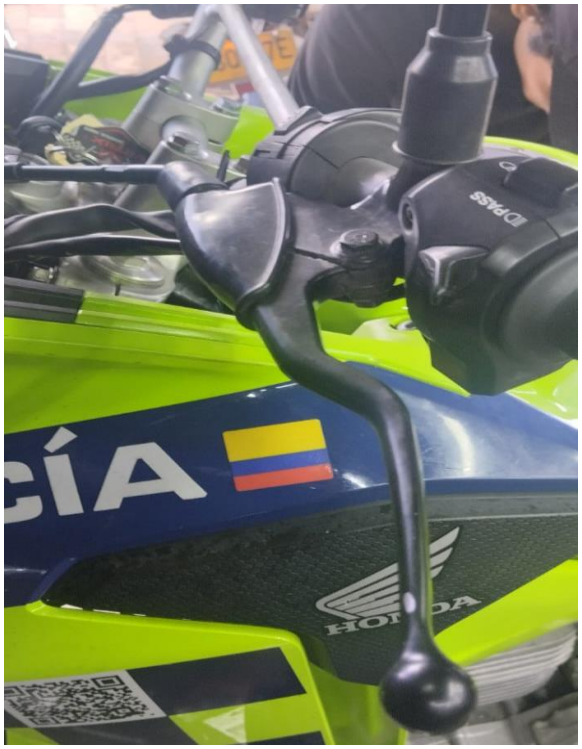
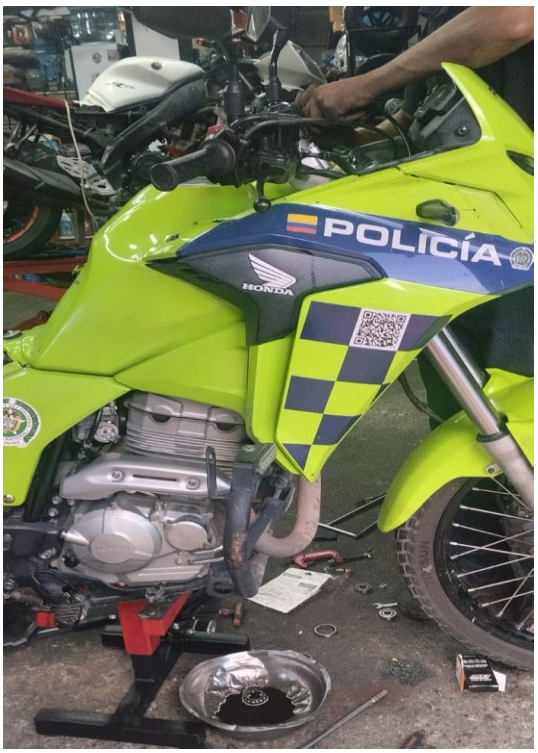
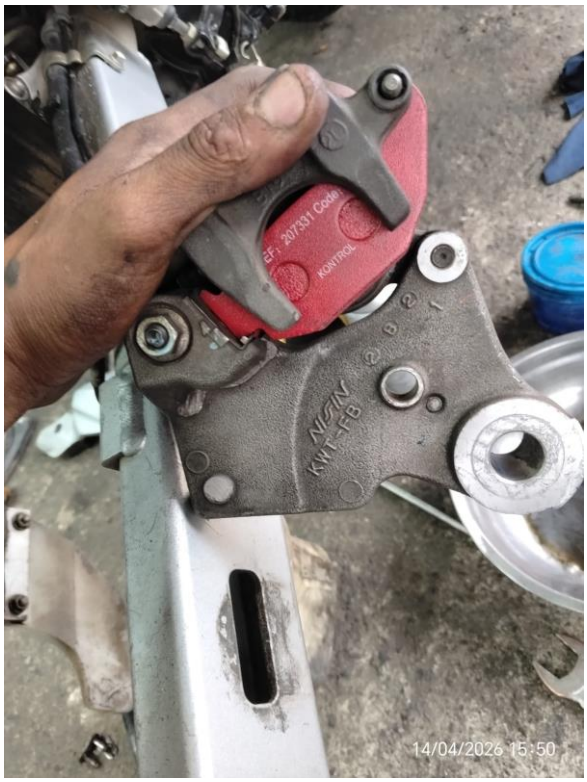
Se programa la motocicleta para mantenimiento preventivo debido al cumplimiento del kilometraje recomendado por el fabricante y revisión por pérdida de potencia del motor, dificultad con el encendido, ruidos e inestabilidad al conducir y frenado deficiente; lo que requirió el suministro e instalación de: Sistema motor: un (1) servicio sincronización de motor incluye repuestos necesarios para una óptima sincronización; Sistema alimentación aire/combustible: un (1) servicio limpieza cuerpo aceleración; Sistema de lubricación: un (1) filtro de aceite, un (1) servicio de cambio de aceite motor incluyendo el aceite; Sistema de dirección: un (1) juego de rodamientos de rueda delantera incluye retenedores, un (1) juego de rodamientos de rueda trasera incluye retenedores, un (1) juego de cojinetes de dirección; Sistema de frenos: un (1) cáliper mordaza de freno delantero, una (1) pastillas de freno delanteras; Sistema transmisión de potencia: una (1) cadena arrastre, un (1) eje de rueda trasera. Se realiza mantenimiento preventivo y correctivo y se entrega la motocicleta en óptimas condiciones de operación.

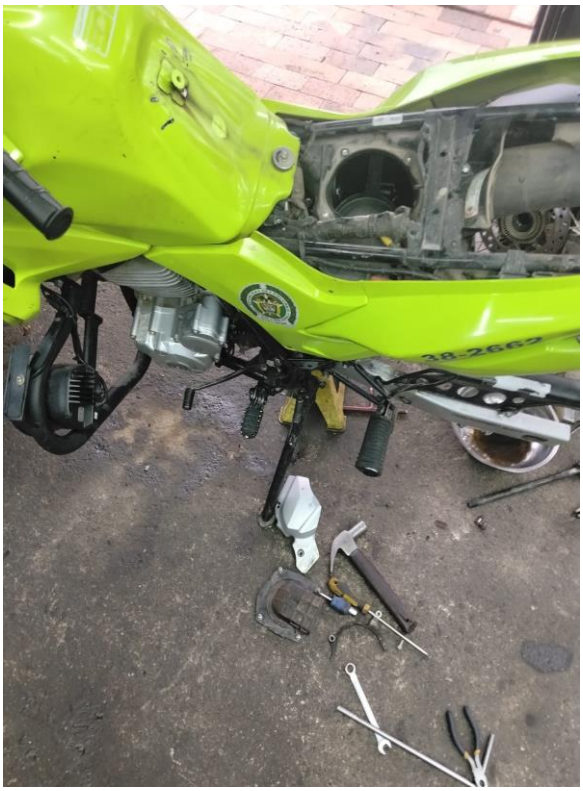
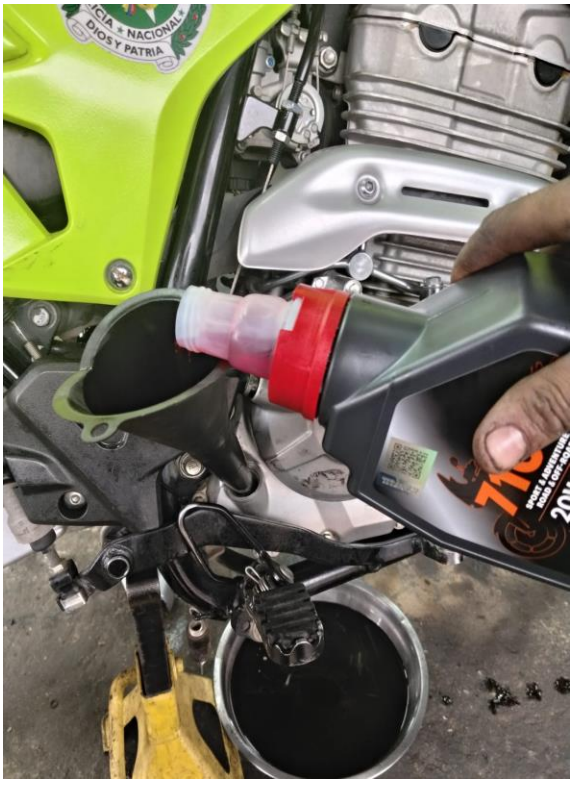
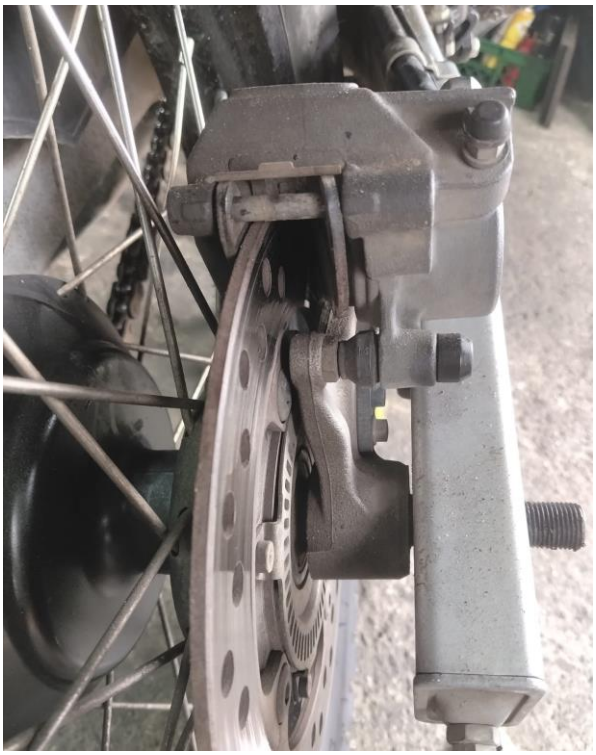
RELACIÓN DE SERVICIO TÉCNICO
MOTOCICLETA HONDA XRE 300 ABS POLICIA PLACAS: ODG 64G

Se programa la motocicleta para mantenimiento preventivo debido al cumplimiento del kilometraje recomendado por el fabricante y revisión por pérdida de potencia del motor, ruidos e inestabilidad al conducir y frenado deficiente; lo que requirió el suministro e instalación de: Sistema motor: un (1) servicio sincronización de motor incluye repuestos necesarios para una óptima sincronización; Sistema de lubricación: un (1) filtro de aceite, un (1) servicio de cambio de aceite motor incluyendo el aceite; Sistema de dirección: un (1) juego de rodamientos de rueda delantera incluye retenedores, un (1) juego de rodamientos de rueda trasera incluye retenedores, un (1) juego de cojinetes de dirección; Sistema de frenos: un (1) cáliper mordaza de freno delantero, una (1) unidad pastillas de freno delanteras; Sistema transmisión de potencia: una (1) cadena arrastre, un (1) eje de rueda trasera. Se realiza mantenimiento preventivo y correctivo y se entrega la motocicleta en óptimas condiciones de operación.

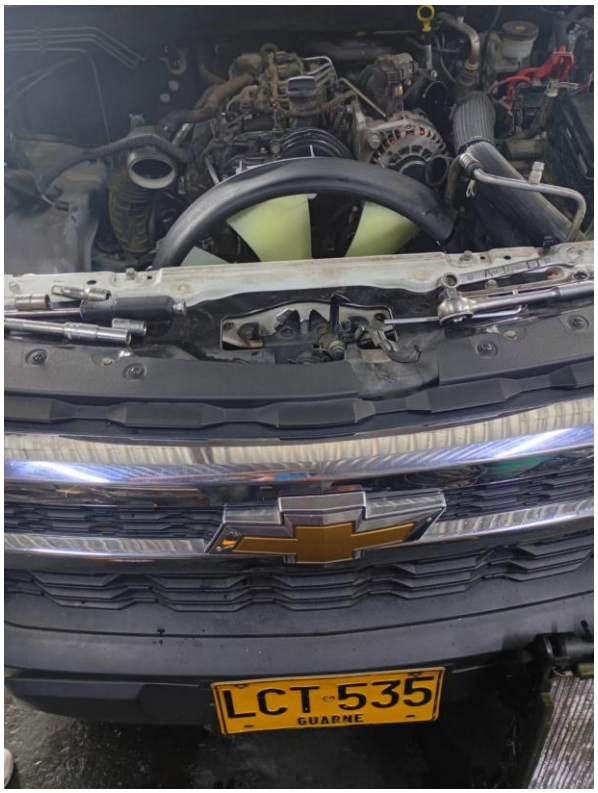
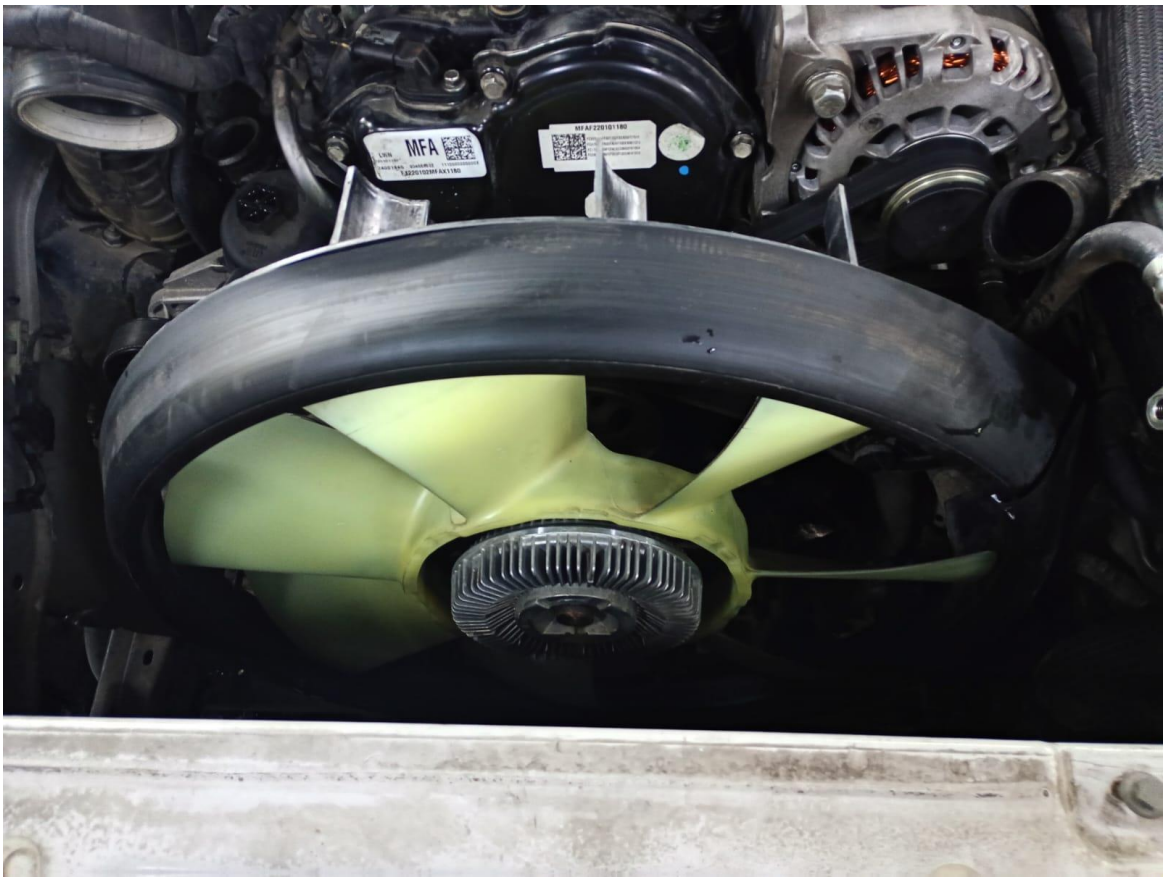
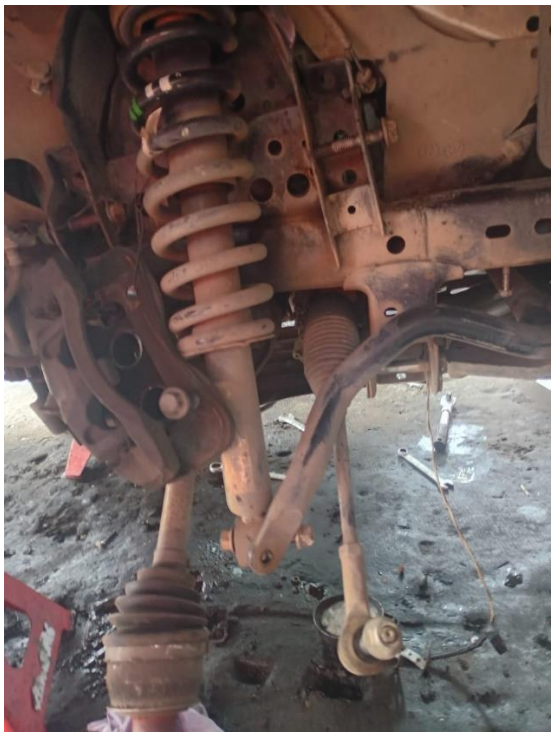
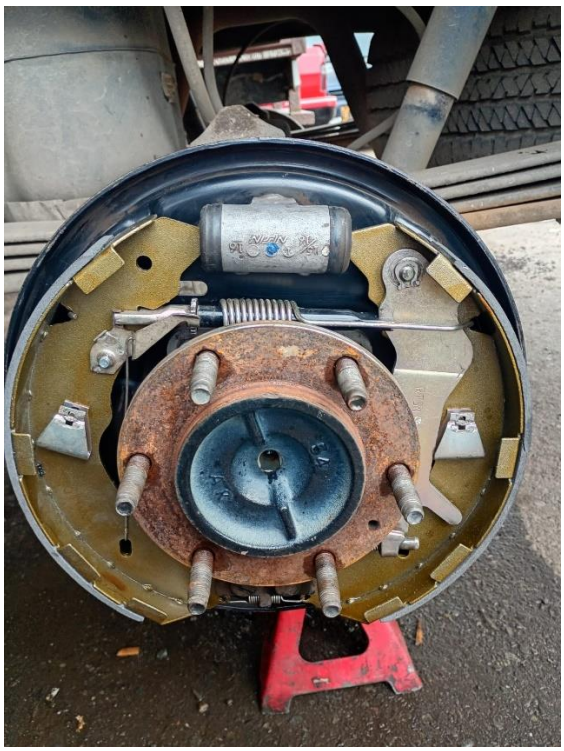
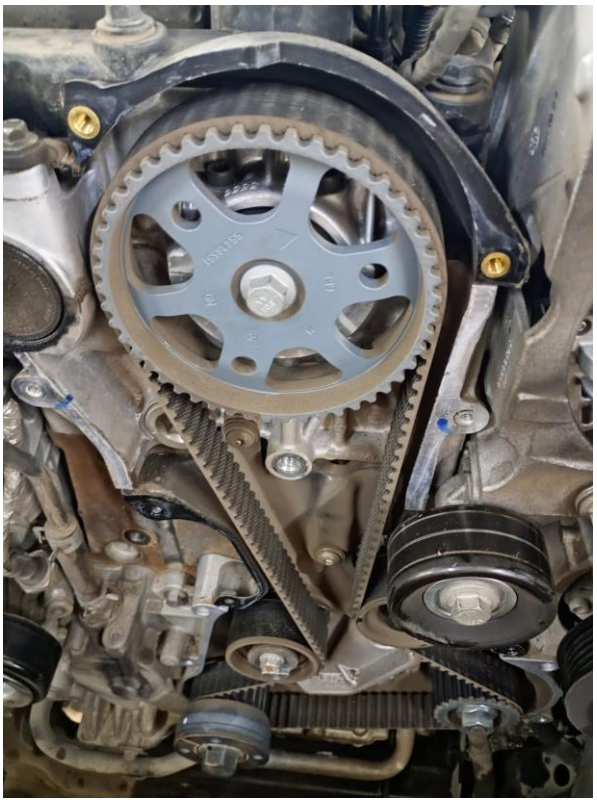
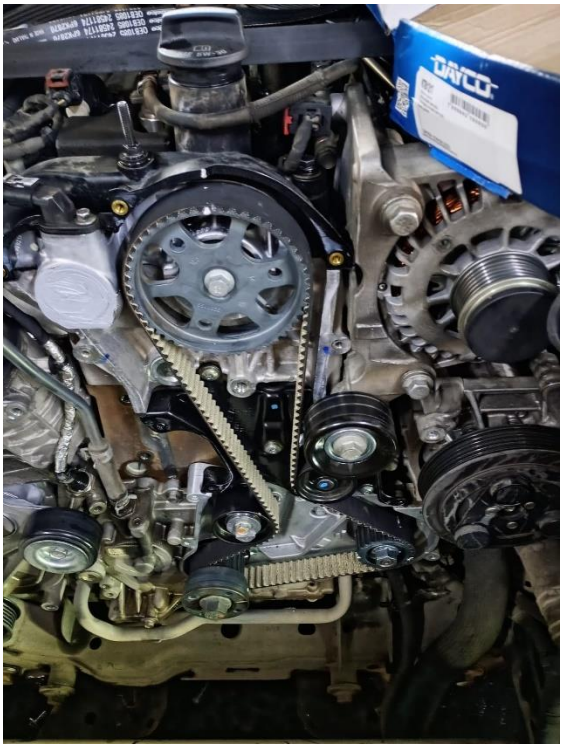
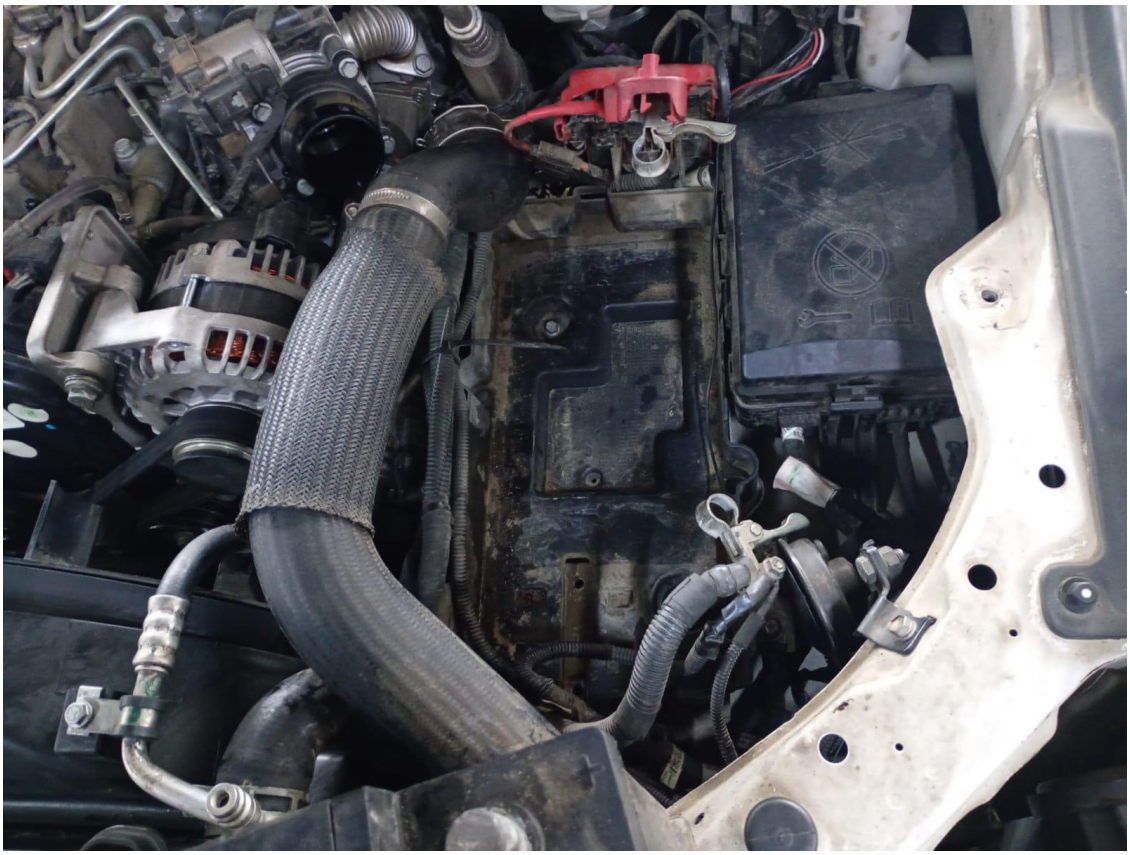
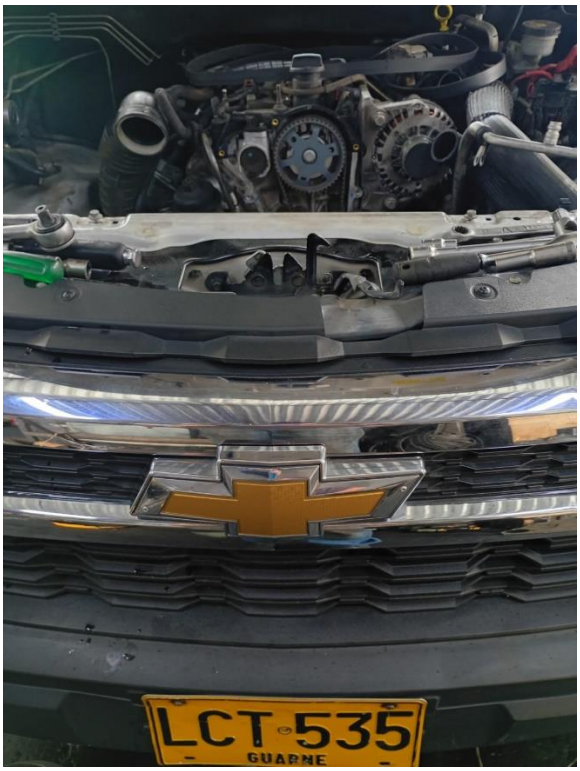
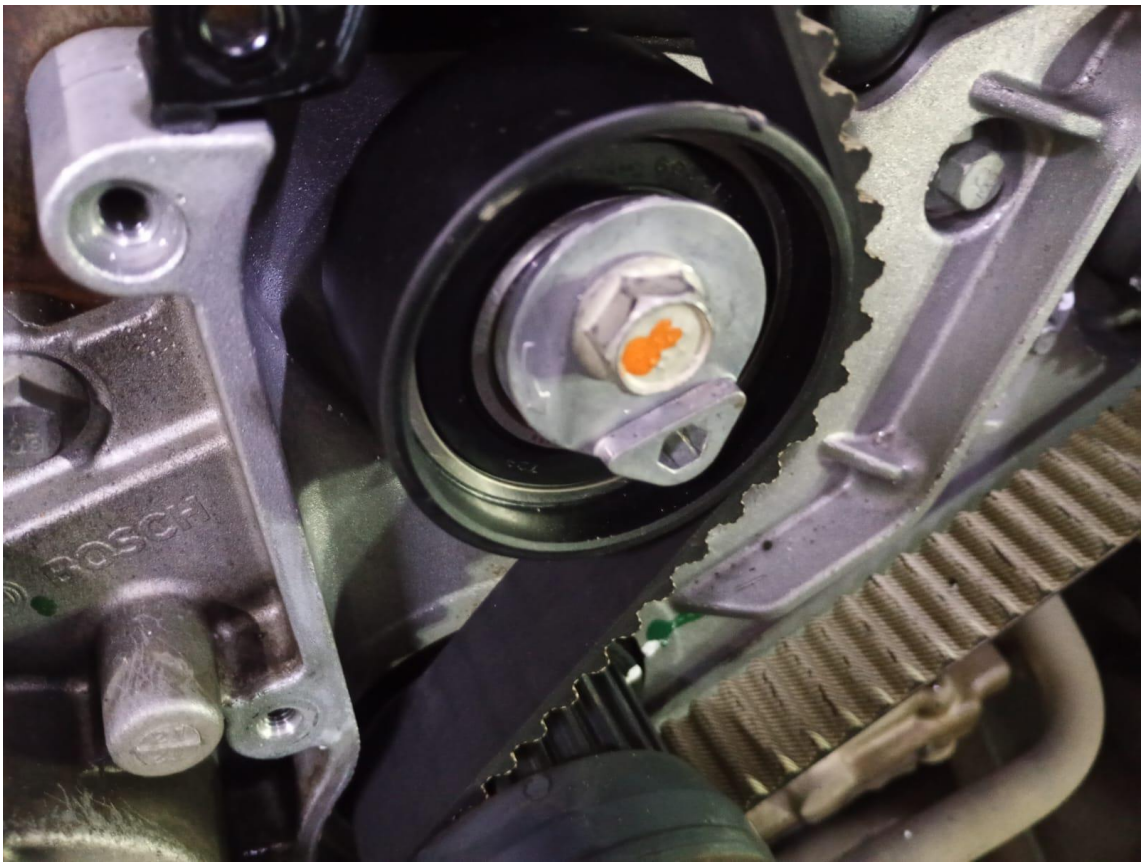
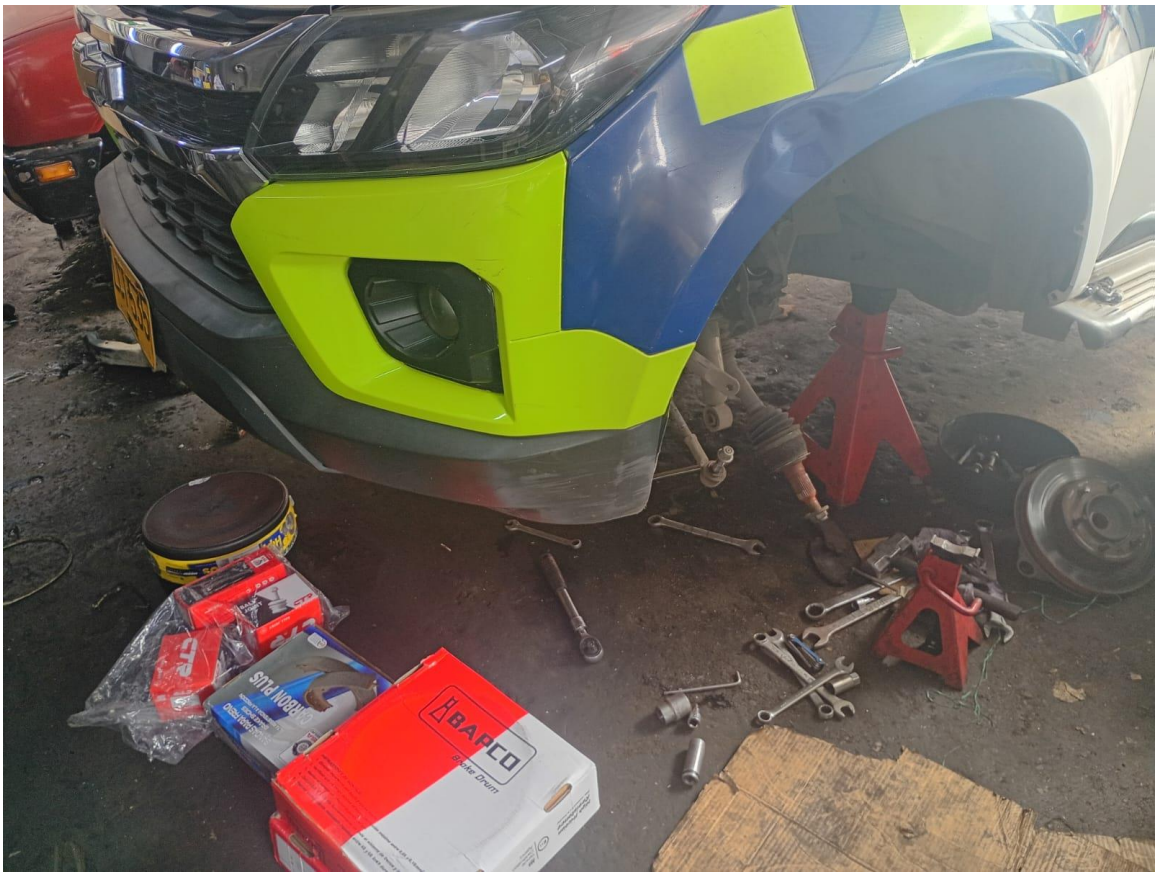
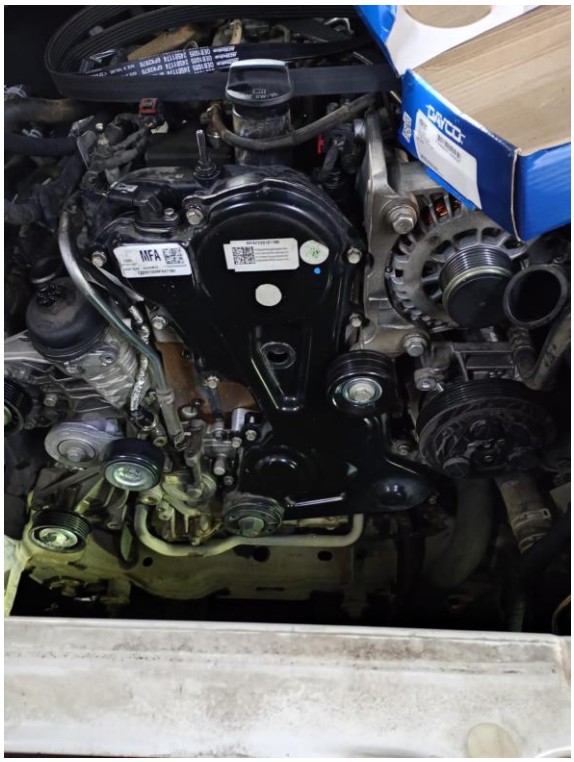
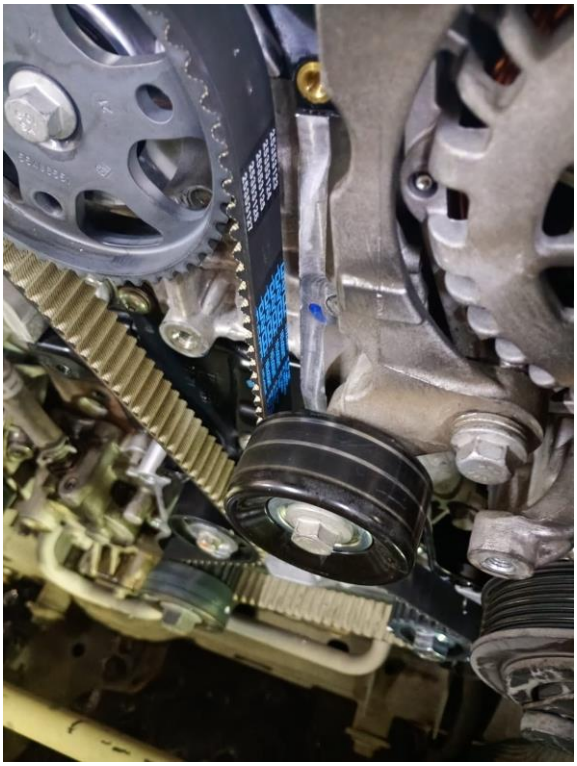
Se programa el vehículo para revisión por desgaste de componentes internos del motor, testigos en el tablero encendidos, bajos niveles de refrigerante, vibración en la dirección, frenado deficiente, ruidos en la suspensión y cumplimiento del ciclo de vida de la batería; lo que requirió el suministro e instalación de: Sistema motor: una (1) correa repartición, una (1) correa única de accesorios, un (1) servicio scaneo; Sistema refrigeración: cuatro (4) refrigerantes motor por cuartos alta calidad; Sistema de dirección: un (1) servicio alineación y balanceo de todas las ruedas, un (1) todos los terminales de dirección, dos (2) bielas de dirección; Sistema de frenos: un (1) bandas de dos ruedas, dos (2) campanas de una rueda, dos (2) discos de una rueda, un (1) pastillas de frenos delanteras de dos ruedas, un (1) servicio de revisión y limpieza general de frenos delantero y traseros no incluye repuestos; Sistema de suspensión: dos (2) bujes de tijera; Sistema de carga: una (1) batería de alta calidad acorde al vehículo. Se realiza mantenimiento correctivo y se entrega el vehículo en óptimas condiciones de operación.
