Condiciones registradas Panadería donde el flaco

25-06-2.025

GUARDIÁN DE LA GESTIÓN DEL RIESGO

LOCALIDAD DE LA CANDELARIA

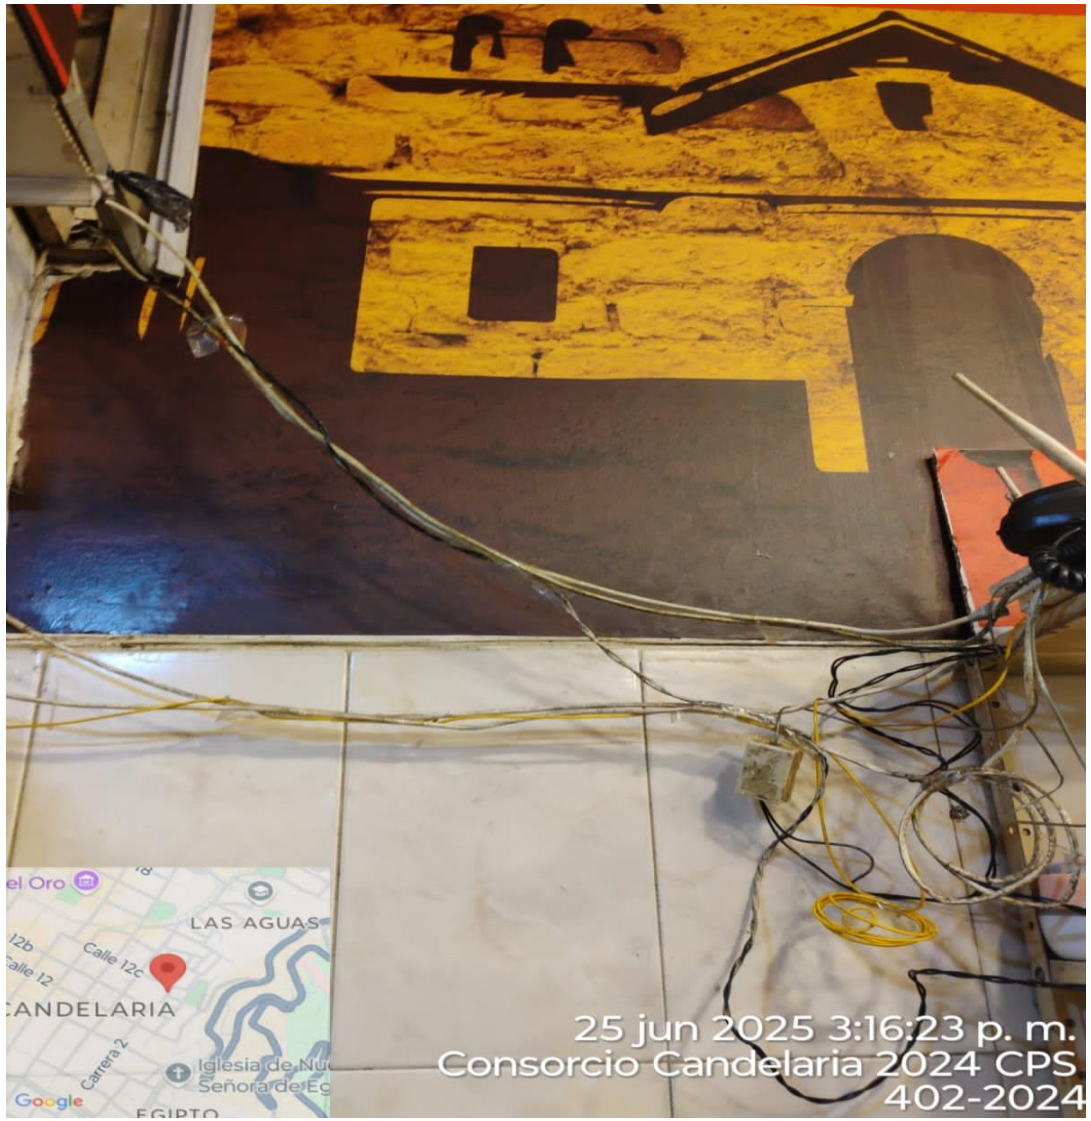
Condiciones de Seguridad eléctrica

Deficientes instalaciones eléctricas elevadas debido a que están expuestas.

Deficientes conexiones eléctricas elevadas debido a que están expuestas.

Se recomienda que el horno no tenga proximidad con envases, empaques y utensilios plásticos ; ubicar un extintor ABC de 10 lb cerca.

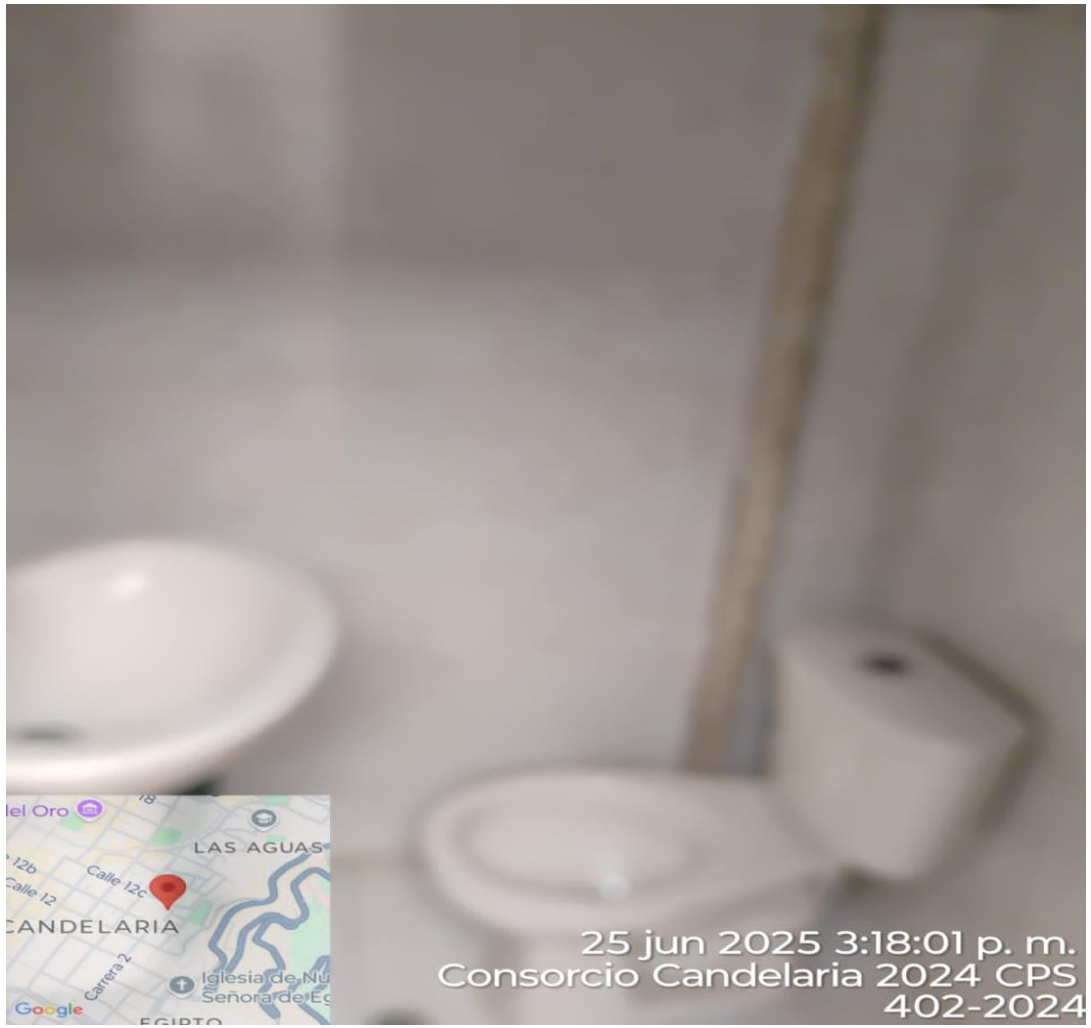
Orden, limpieza y aseo

Disposición de cajas y de canastillas metálicas muy elevadas.
Utensilios de aseo sin lugar específico.

Área de cocina con un corredor reducido en el que pueden haber derrames de productos, y por proximidad de los operarios peligro de quemaduras.

Disposición de residuos biológicos en una caneca que no corresponde.

Falta disponer de papel higiénico y toallas para los usuarios de la batería de baño.

Falta de señalización al ingreso de los baños.

Mala disposición de productos en el corredor y no al interior de la bodega o depósito.

Se recomienda recoger cualquier derrame que se produzca en éste sitio; estar atento de las conexiones de la cafetera y greca.

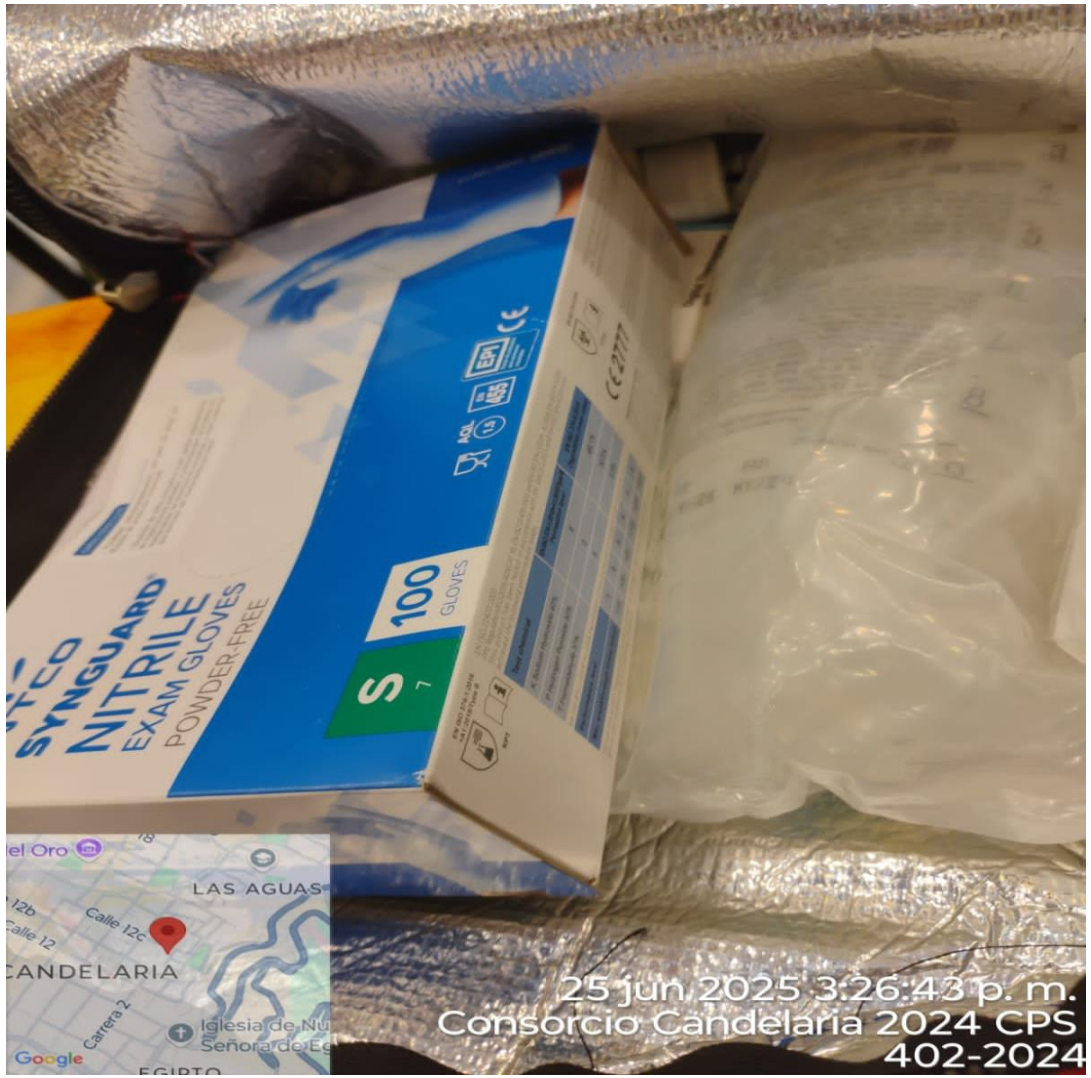
La señalización del punto ecológico con la disposición de bolsa la caneca blanca no son correspondientes.

Condiciones físicas sanitarias y de seguridad humana

Extintor en mala disposición oculto con bolsas plásticas.

Cuentan un botiquín tipo A.

La señalización que está a la altura de las vitrinas es recurrente y distractora.

La señalización de ésta área es recurrente e innecesaria.

Los casilleros de los trabajadores deben estar asegurados a la pared y no deben tener elementos en sus puntos más altos.

Se recomienda instalar la señal de SALIDA en la parte interna y superior de ésta reja elevada.
