INFORME MENSUAL No. 10

PERIODO 01 AL 31 DE ENERO DE 2026

ANEXO TÉCNICO - ADMINISTRATIVO

Contrato de Obra: ICCU-201 de 2025
Objeto: "ATENCIÓN Y PREVENCIÓN INTEGRAL DE EMERGENCIAS VIALES Y DE PUENTES VEHICULARES EN LA PROVINCIAS DE ALMEIDAS, GUAVIO, MEDINA, ORIENTE, SOACHA, PROVINCIA ALTO MAGDALENA Y SUMAPAZ DEL DEPARTAMENTO DE CUNDINAMARCA"

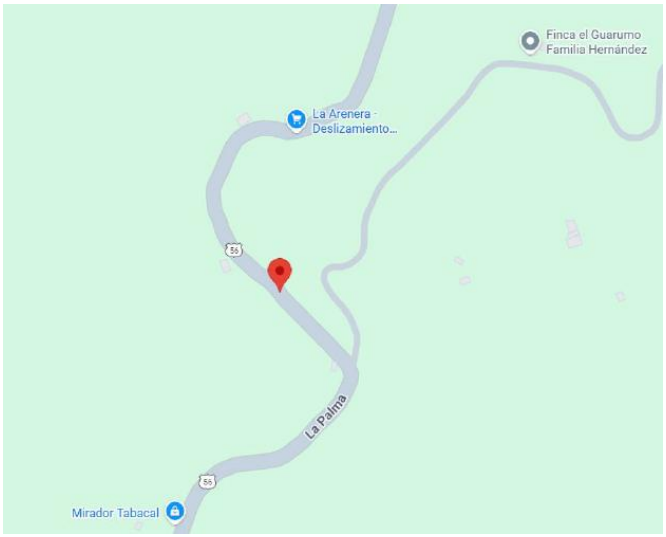
Ilustración 9. PR 80+900, vía Zipaquirá – Pacho – La Palma.

Ilustración 10. Pérdida total de la banca y deslizamiento del talud inferior en el PR 80+900, vía Zipaquirá – Pacho – La Palma.

Durante la inspección técnica realizada el 07 de enero de 2026, se identificó un deslizamiento activo del talud inferior, el cual generó la pérdida total de la banca y dejó un vacío significativo bajo la estructura remanente de la vía. Se observan grietas longitudinales en la carpeta asfáltica, exposición de estratos de suelo y material rocoso fracturado, así como desprendimiento de material vegetal y suelo en el talud afectado.

Las condiciones del terreno corresponden a suelos residuales de consistencia media a blanda, con presencia de material rocoso altamente meteorizado, lo que, sumado a la saturación del terreno por infiltración de aguas lluvias, favorece la inestabilidad del talud. Adicionalmente, se evidencia el colapso parcial del sistema de drenaje transversal, lo cual incrementa el riesgo de progresión de la falla.

- Construcción de una estructura de contención que permita estabilizar el talud inferior y soportar las presiones laterales del terreno.
- Recuperación integral de la sección transversal de la vía, incluyendo la reconstrucción de la banca afectada.
- Ejecución de obras de manejo y control de aguas, tales como drenajes superficiales y transversales, con el fin de reducir la infiltración y la socavación del talud.
- Estabilización del terreno y conformación de taludes, incluyendo protecciones superficiales que mitiguen procesos erosivos.
- Adecuación de la calzada y elementos viales afectados, garantizando condiciones seguras para la operación del corredor.

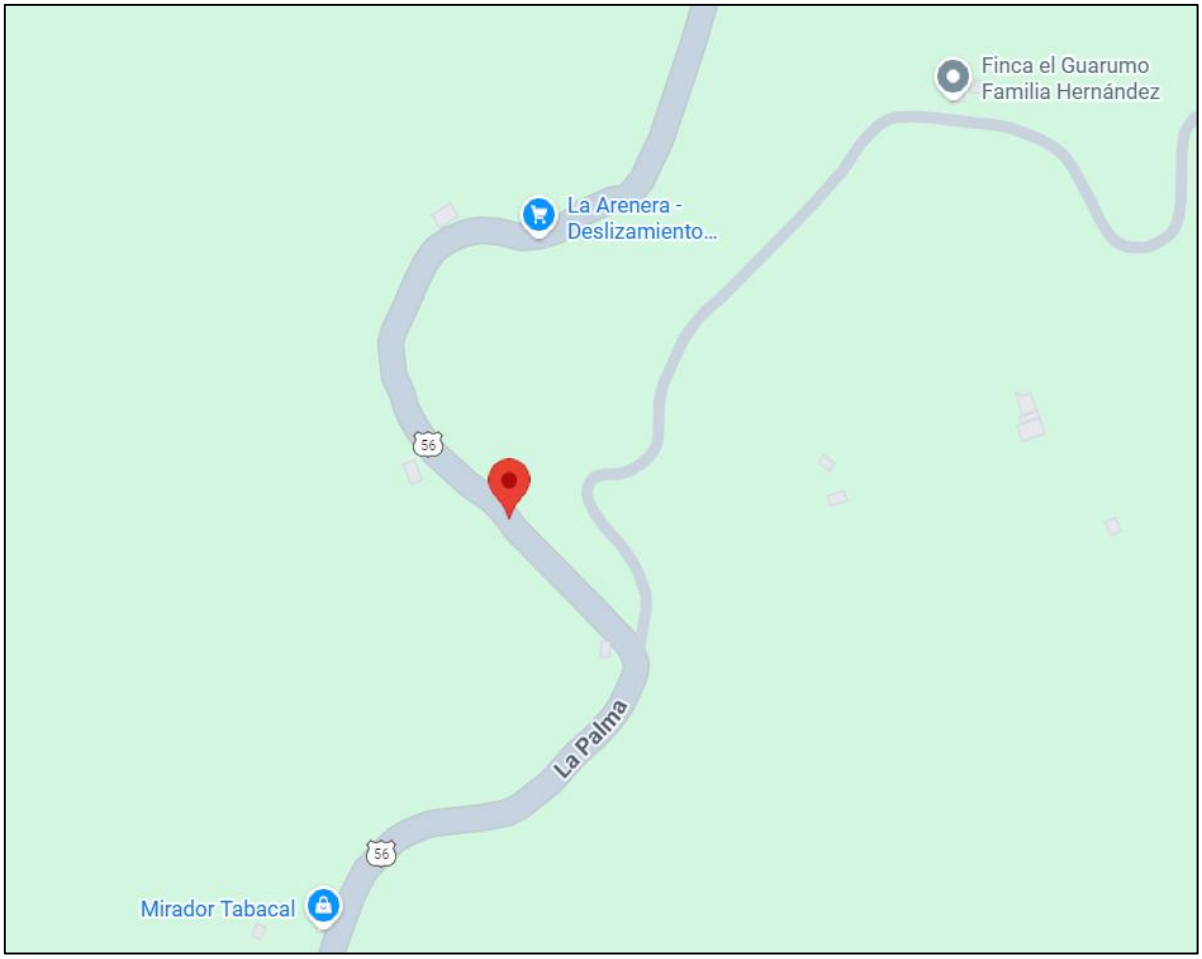
ILUSTRACION 1: UBICACIÓN DEL SEGMENTO AFECTADO

Durante la inspección visual se identificaron los siguientes daños y condiciones:

- Grietas longitudinales en la carpeta asfáltica remanente, indicando progresión activa de la falla.
- Pérdida total de la banca.
- Colapso parcial del sistema de drenaje transversal.
- Suelos residuales de consistencia media a blanda.
- Presencia de material rocoso altamente meteorizado.
- Talud con pendiente pronunciada y sin protección vegetal efectiva en la zona de falla.
- Evidencia de saturación del terreno, asociada a infiltración de aguas lluvias y deficiencias en el drenaje.
- Exposición de estratos de suelo y material rocoso fracturado.
- Desprendimiento de tierra y vegetación en el talud inferior.
- Riesgo latente para vehículos y peatones, dada la cercanía de la afectación a la vía de paso provisional.

- La emergencia presentada corresponde a un deslizamiento y socavación del talud inferior, que ocasionó la pérdida total de la banca, comprometiendo la estabilidad estructural del tramo vial.
- Las evidencias en campo indican que la causa principal está asociada a infiltración, lo que generó erosión interna y debilitamiento progresivo del talud.
- La condición actual del sector representa un riesgo alto para la movilidad vehicular y peatonal, por lo tanto, es necesario realizar una intervención inmediata.
- Se recomienda atender esta emergencia mediante la construcción de una estructura de contención, acompañado de obras complementarias de drenaje, estabilización del terreno y recuperación de la banca.
- Realizar estudio geotécnico y topográfico detallado.
