1. DIRECCIÓN: Calle 6A entre Carrera 55B y Carrera 56 - Carrera 55B entre Calle 6A y Calle 8F Camino Real - Joaquin Borrero Sinisterra Comuna 19

3.DESCRIPCIÓN: (Descripcion general del proyecto, mencionando las bondades del mismo y como influye positivamente en la comunidad la construccion del proyecto):

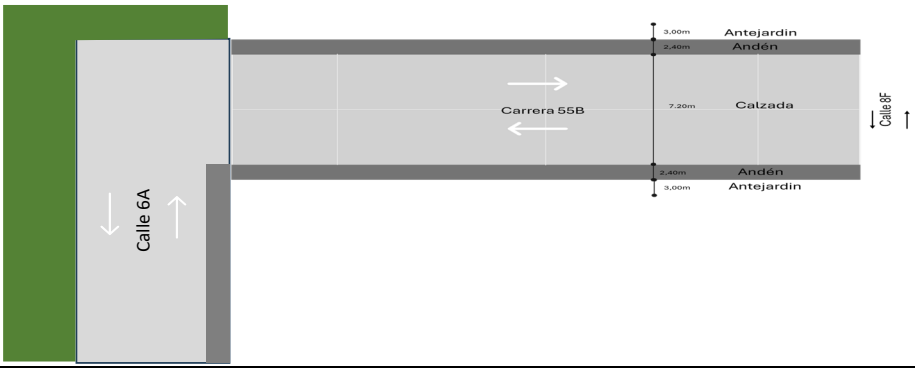
En el marco de las actividades de mantenimiento vial en la comuna 19, se realizó visita técnica al tramo comprendido en la Calle 6A entre Carrera 55B y Carrera 56 - Carrera 55B entre Calle 6A y Calle 8F, en el barrio Camino Real-Joaquin Sinisterra, con el fin de evaluar su estado y definir la intervención requerida.

La intervención tiene como propósito principal mejorar la regularidad superficial, la adherencia y la calidad de la rodadura, lo que se traduce en una operación vehicular más segura, eficiente y confortable. Asimismo, permite corregir deterioros localizados en la estructura existente, tales como fisuración, fracturamiento y pérdida de integridad superficial del pavimento.

Como resultado de la inspección, se determinó la ejecución de actividades de fresado del pavimento existente y posterior colocación de carpeta asfáltica, orientadas a recuperar las condiciones funcionales de la vía.
