1. DIRECCIÓN: Calle 2 Oeste Entre Carrera 24B Y Calle 2A Miraflores Comuna 19

3.DESCRIPCIÓN: ( Descripcion general del proyecto, mencionando las bondades del mismo y como influye positivamente en la comunidad la construccion del proyecto):

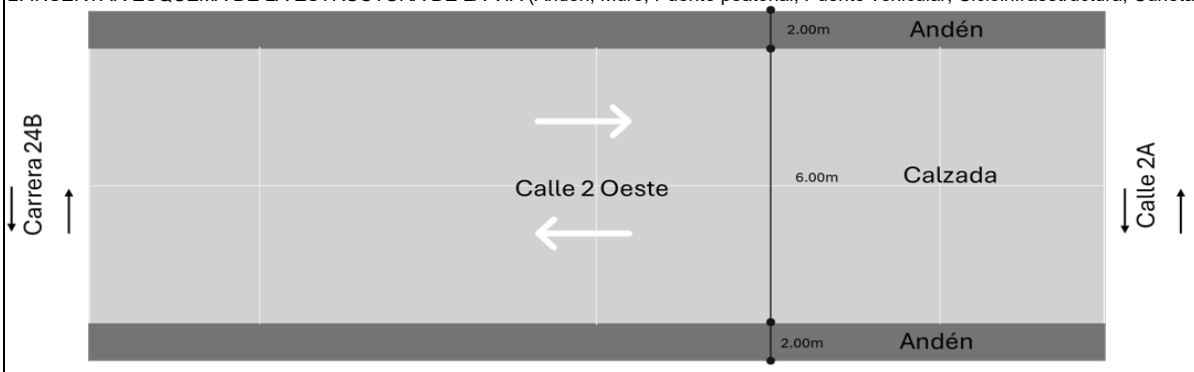
En el marco del proyecto de rehabilitación vial en la Comuna 19, se realizó visita técnica al tramo ubicado en la Calle 2 Oeste entre Carrera 24B y Calle 2A, barrio Miraflores, donde se proyecta la demolición del pavimento rígido existente y la construcción de un nuevo pavimento rígido.

Así mismo, se busca corregir los deterioros estructurales identificados, tales como fisuración, fracturamiento de losas y pérdida de integridad superficial, garantizando un adecuado desempeño de la estructura del pavimento a lo largo de su vida útil.

Desde el punto de vista técnico, la solución adoptada corresponde a una rehabilitación estructural mediante reposición de losas, lo cual permite restituir la capacidad portante de la vía y asegurar condiciones adecuadas de servicio.
