1. DIRECCIÓN: CL 26 N ENTRE AV 6 AN Y 6 BN SANTA MONICA- COMUNA 2

3.DESCRIPCIÓN: (Descripcion general del proyecto, mencionando las bondades del mismo y como influye positivamente en la comunidad la construccion del proyecto):

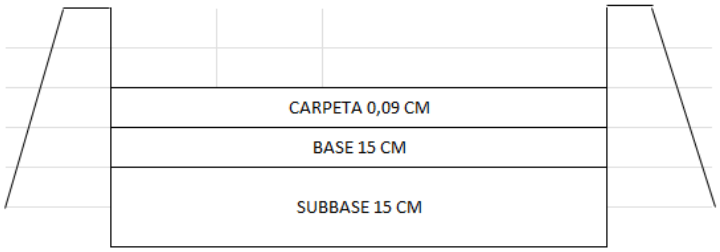
Según la visita realizada por la Secretaria de Infraestructura y Mantenimiento Vial, para conocer y atender las diferentes necesidades conforme al plan de desarrollo de la población en la comuna 2. En el mes de junio de 2025 se realizó visita técnica en la KR 2 B OESTE ENTRE KR 1 Y CL 14 OESTE, donde se evidenció que, la vía cuenta con un pavimento rígido de losas en concreto, las cuales se encuentran en un mal estado con desprendimiento de material granular, huecos, abultamientos, baches y desgaste en general. Dicho lo anterior, se hará un MANTENIMIENTO DE LA VIA, el cual se realizara cambio total de las losas mediante la demolicion, mejoramiento de la estructura (BASE) y nivelación de cámaras y sumideros. se recomienda construcción de losas de 20 cm ya que posee un tráfico mixto de vehículos pesados y livianos.
