INFORME DIAGNOSTICO

El día 20 de marzo del año 2026, se realiza el informe diagnostico del equipo, Bicentenario 1, evidenciando:

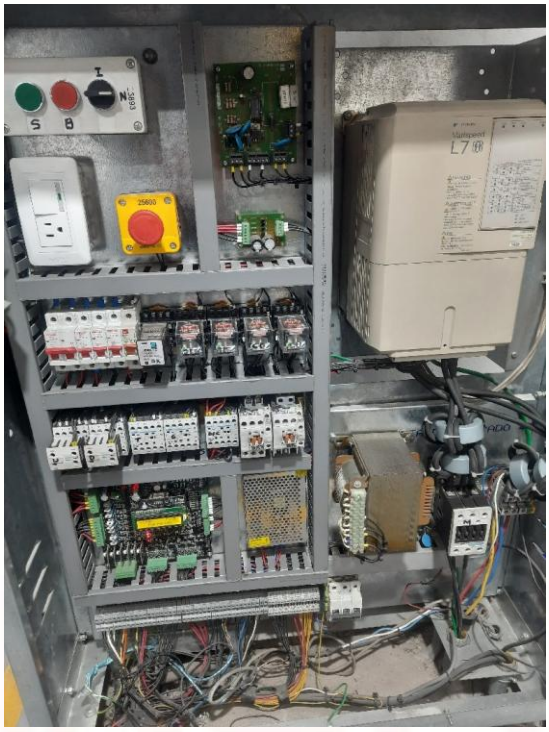
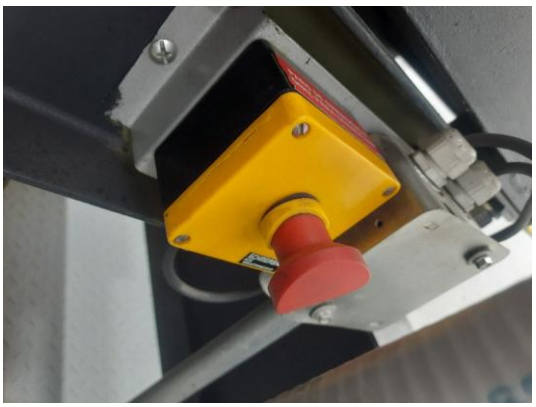
el equipo se encuentra en buenas condiciones de funcionamiento, se requiere hacer el cambio de algunos componentes mecánicos por su desgaste como zapatas de puertas de hall, guaya de limitador, cambio de guayas de puertas de hall, adicionalmente esperamos el tema de visita de inspección por parte del ente certificador para determinar si existe alguna no conformidad para poder intervenir el equipo y dejarlo certificado.
