INFORME DIAGNOSTICO

El día 19 de marzo del año 2026, se realiza el respectivo Informe diagnostico, del edificio calle 106, evidenciando:

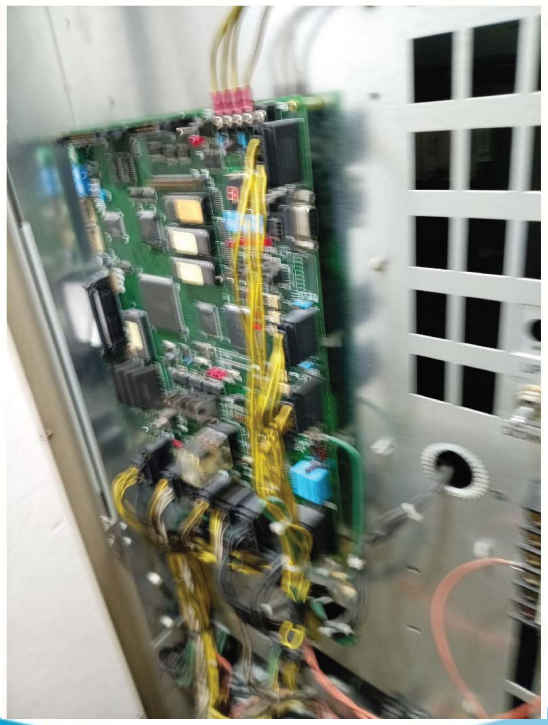
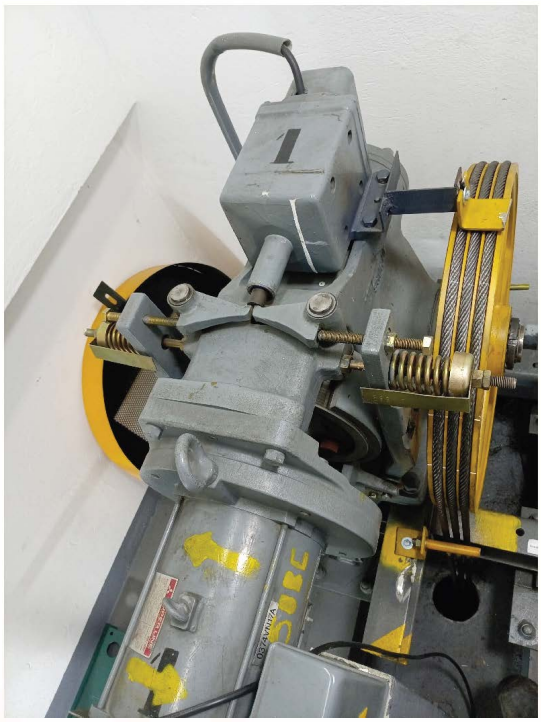
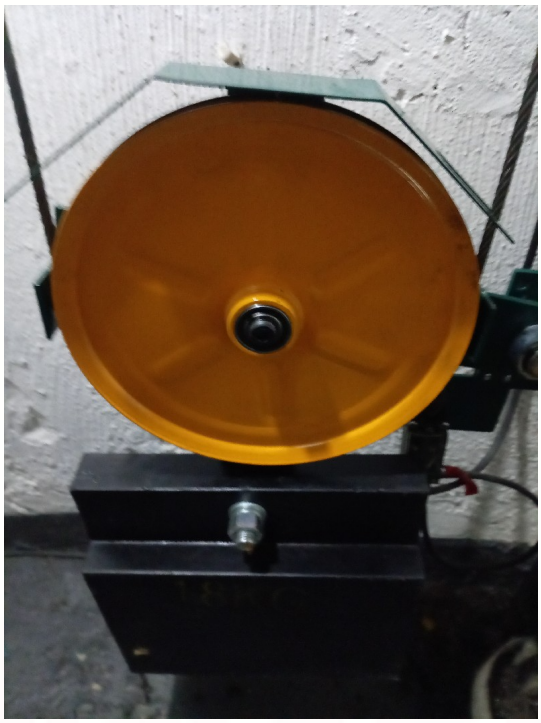
* el equipo requiere actualización tecnológica: en donde incluye suministro, cambio e instalación de cableado de foso, cableado de seguridades, adecuación tecnologica amigable a las fluctuaciones eléctricas que se han venido presentando.

adicionalmente se requiere embellecimiento, de cabina en su parte superior ya que el equipo viene asi desde que se instalo y se ve un poco oscuro dentro de cabina.
