INFORME DE EJECUCIÓN N.º 02

CONTRATO DE PRESTACIÓN DE SERVICIOS N.º DGR-003-2026

OBJETO CONTRACTUAL:
PRESTACIÓN DE SERVICIOS PARA LA ADMINISTRACIÓN, OPERACIÓN Y MANTENIMIENTO DE LA MAQUINARIA PESADA Y VOLQUETAS DE PROPIEDAD DE LA GOBERNACIÓN DE CÓRDOBA, DESTINADAS A LA EJECUCIÓN DE ACTIVIDADES DE MANTENIMIENTO, REHABILITACIÓN Y ATENCIÓN DE LA RED VIAL TERCIARIA DEPARTAMENTAL, ASÍ COMO A LA MITIGACIÓN DE PUNTOS CRÍTICOS, EN EL MARCO DE LA DECLARATORIA DE CALAMIDAD PÚBLICA Y URGENCIA MANIFIESTA DERIVADAS DE LAS INTENSAS LLUVIAS, EL FUERTE OLEAJE Y EL REBOSE DEL VERTEDERO DE LA CENTRAL HIDROELÉCTRICA DE URRÁ.

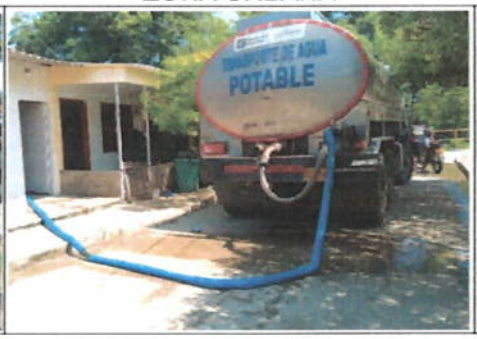
MONTERÍA
TRANSPORTE Y ABASTECIMIENTO DE AGUA
GUASIMAL

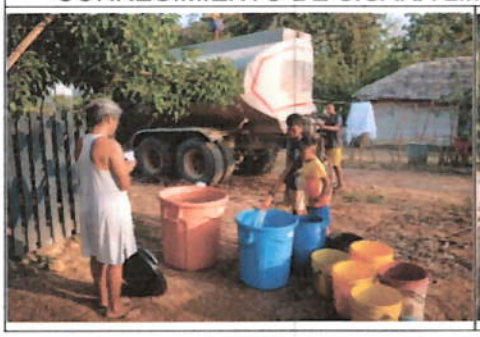
PUERTO ESCONDIDO
TRANSPORTE Y ABASTECIMIENTO DE AGUA
ZONA URBANA

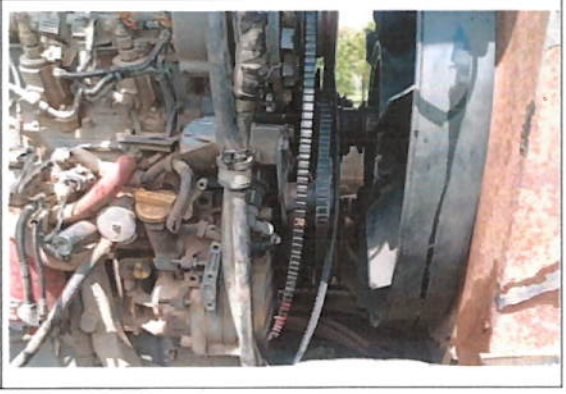
10 DE MARZO
VIBROCOMPACTADOR MC068946
CAMBIO DE CORREA

Vibrocompactadores: Placa MC068946: Se realizó la sustitución técnica de los soportes de cabina y de la correa del alternador junto con su mano de obra. Adicionalmente, se instaló un alternador nuevo y un motor de arranque para restablecer el sistema de encendido y carga de la unidad. Placa MC068980: Se llevó a cabo el cambio y renovación de los soportes de cabina desgastados.

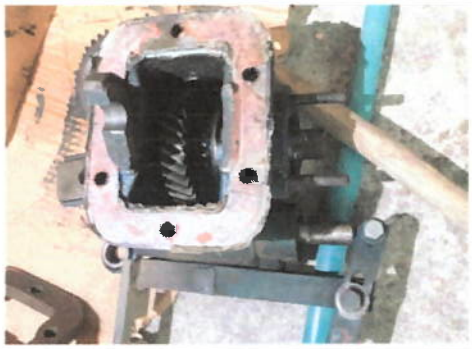
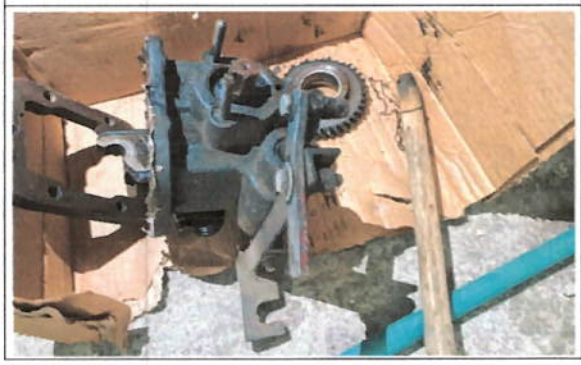
7 DE ABRIL
RETROEXCAVADORA RODAJE NEUMÁTICOS MC002206
ARREGLO DE CHASIS GIRATORIO

Retroexcavadoras de Llantas "Pajaritas": Placa MC002206: Se efectuó el desmonte de la caja trasera de la unidad para la reparación estructural y soldadura técnica del chasis giratorio (torre) , complementado con el cambio de mangueras hidráulicas frontales y del cuerpo de válvulas. Placa MC002207: Se intervino el sistema hidráulico mediante el cambio de mangueras de alta presión del sistema de dirección y se ejecutó un mantenimiento general correctivo a todo el circuito hidráulico de la unidad. Asimismo, se instaló un nuevo motor de arranque Caterpillar.

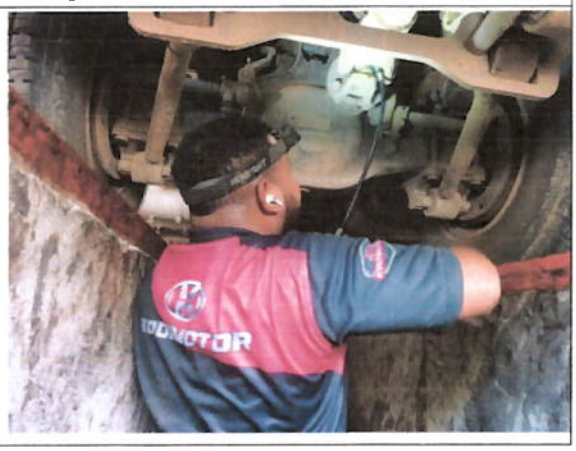
14 DE MARZO
ENGRASE
DOBLETROQUE PMX 974

14 DE MARZO
ENGRASE
VOLQUETA DOBLETROQUE PMX 971

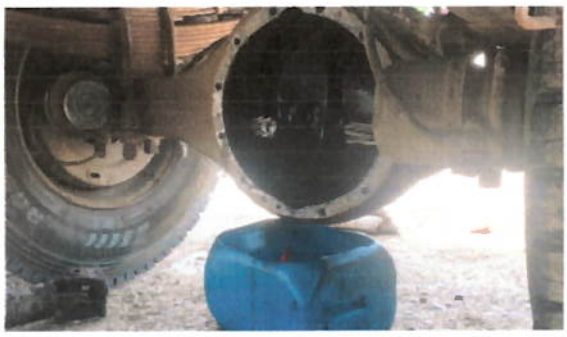
14 DE MARZO
CAMBIO DE ACEITE DE LA TRANSMISIÓN
VOLQUETA OCM 671
