# INFORME MENSUAL No. 6

***INTERVENTORÍA TÉCNICA, ADMINISTRATIVA, FINANCIERA Y JURIDICA AL CONTRATO DE OBRA PARA LA REPARACIÓN, MANTENIMIENTO Y CONSTRUCCIÓN DE ÁREAS CON TRATAMIENTO GEOTÉCNICO EN EL ÁREA URBANA Y RURAL DEL MUNICIPIO DE MANIZALES"***

**FEBRERO – 2026**

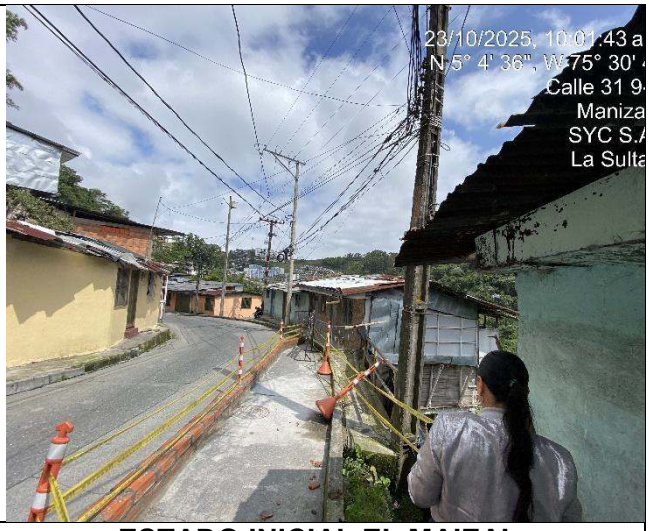
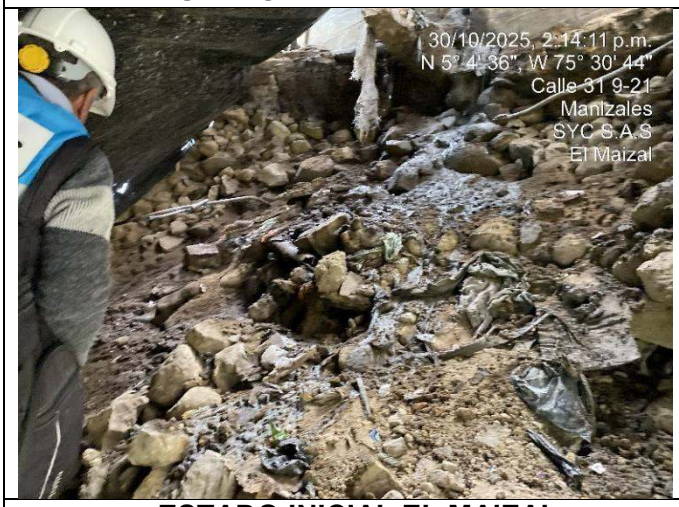
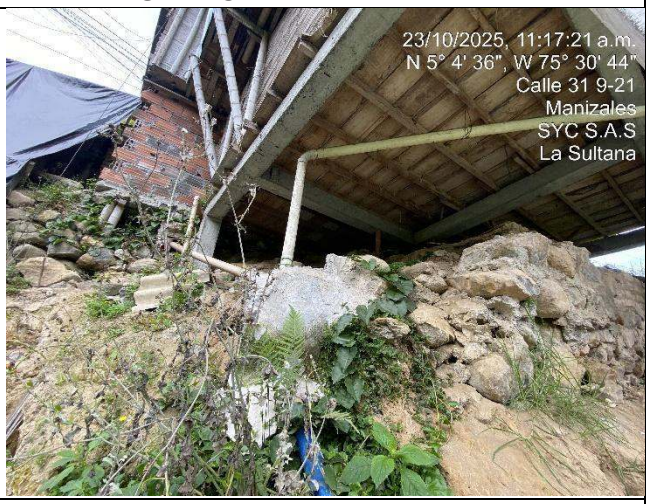
**ESTADO INICIAL EL MAIZAL**

En el Sitio Crítico El Maizal se desarrollan obras de estabilización y control de aguas con el propósito de mitigar el riesgo de pérdida de banca de la vía y proteger las viviendas adyacentes que se encuentran en condición de vulnerabilidad. En el sector se identifican dos edificaciones en riesgo de colapso, una de ellas evacuada y otra que continúa habitada. Durante la inspección se evidenció en la cimentación de la vivienda ubicada al costado derecho un muro antiguo en concreto ciclópeo y ladrillo farol, construido antes de la edificación actual, el cual presenta desplazamiento y pérdida de adherencia entre el concreto ciclópeo.

El proyecto contempla la construcción de pantallas en concreto reforzado, con anclajes activos y pasivos para estabilizar el talud y evitar la progresión del movimiento del terreno, Estas acciones permitirán restablecer la estabilidad geotécnica del sector, proteger la infraestructura vial y salvaguardar las viviendas colindantes.
