INFORME PARCIAL DE INTERVENTORÍA No. 3

PERIODO COMPRENDIDO ENTRE 01 DE MAYO DE 2026 A 15 DE MAYO DE 2026

CONTRATO DE OBRA No. LP-SEGD-002-2025 DE 13 DE AGOSTO DE 2025

INTERVENTORÍA INTEGRAL AL PROYECTO: RECONSTRUCCIÓN Y MEJORAMIENTO DE PARQUES Y ESPACIOS PÚBLICOS EN EL DISTRITO DE CARTAGENA DE INDIAS

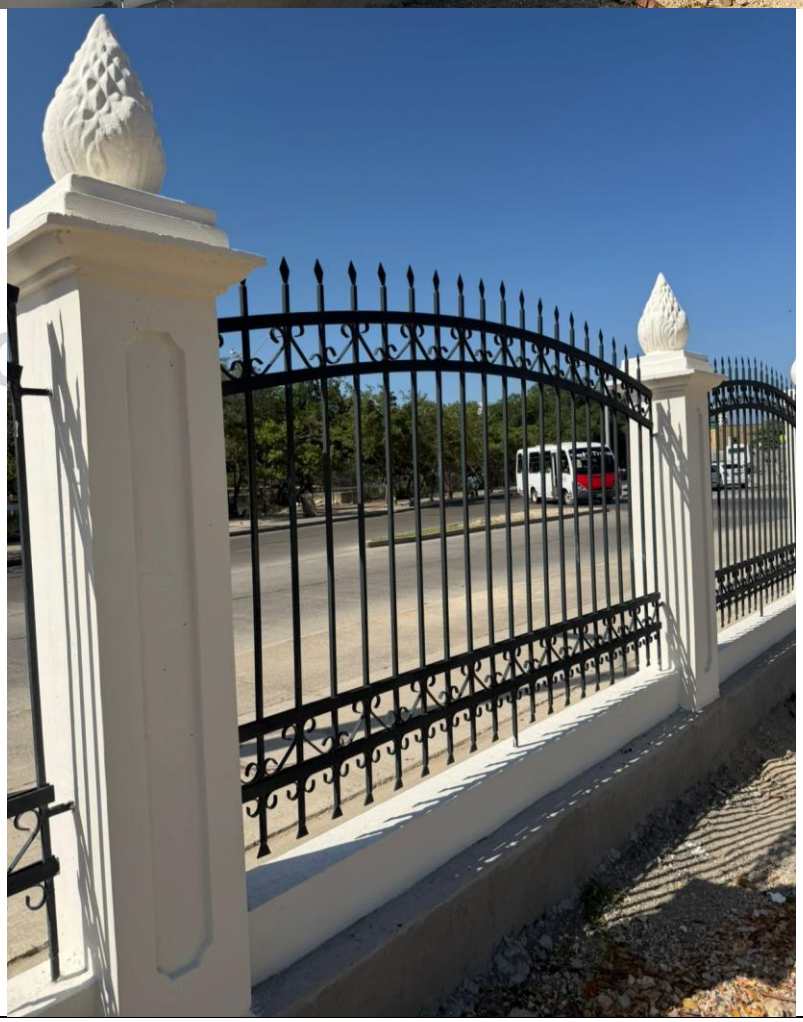
PARQUE APOLO	Columna arquitectónica de cerramiento en concreto F'c=4.000 PSI (28 Mpa), con molde arquitectónico tipo colonial
Estructuras n.p	
11.4

PARQUE APOLO	Suministro e instalación de piedra coralina, alto de 0.40cm. Incluye pegante, junta y elementos necesarios para su instalación.
N.P estructuras	
11.2

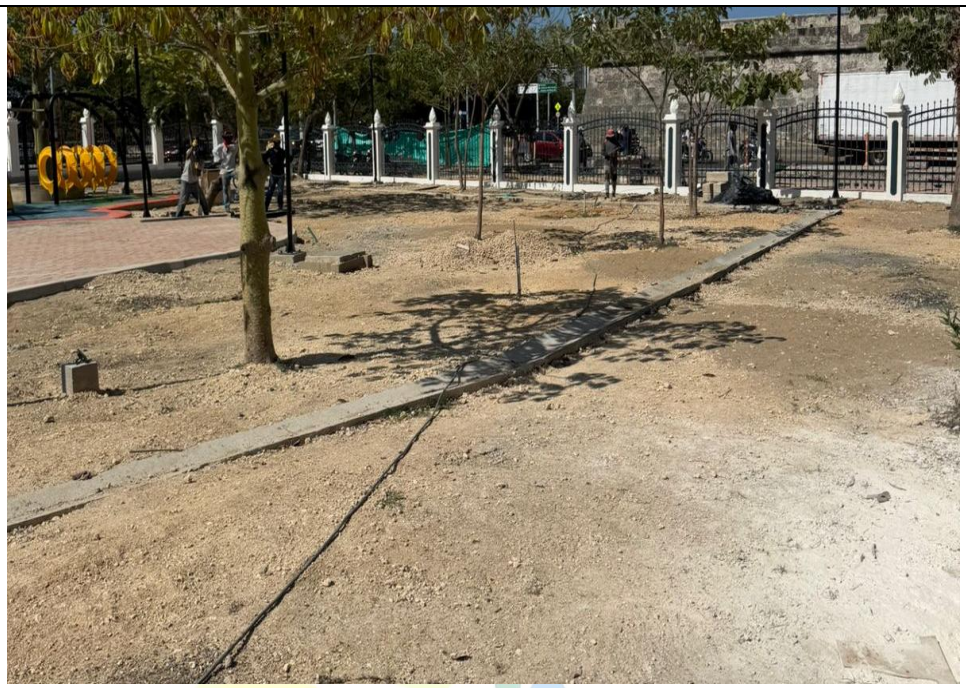
PARQUE APOLO	Canal de aguas lluvias en concreto 4.000 PSI (28 Mpa) baja permeabilidad, incluye encofrado, vibrado y curado del mismo.
N.P estructuras en concreto	
1.1

PARQUE APOLO	construcción de Andenes en Concreto 3500psi e=10cm. Incluye Adecuacion de Terreno y Refuerzo en Malla electrosoldada XX-106 (4.5 x 4.5mm)15X15
N.P estructuras	
1.4

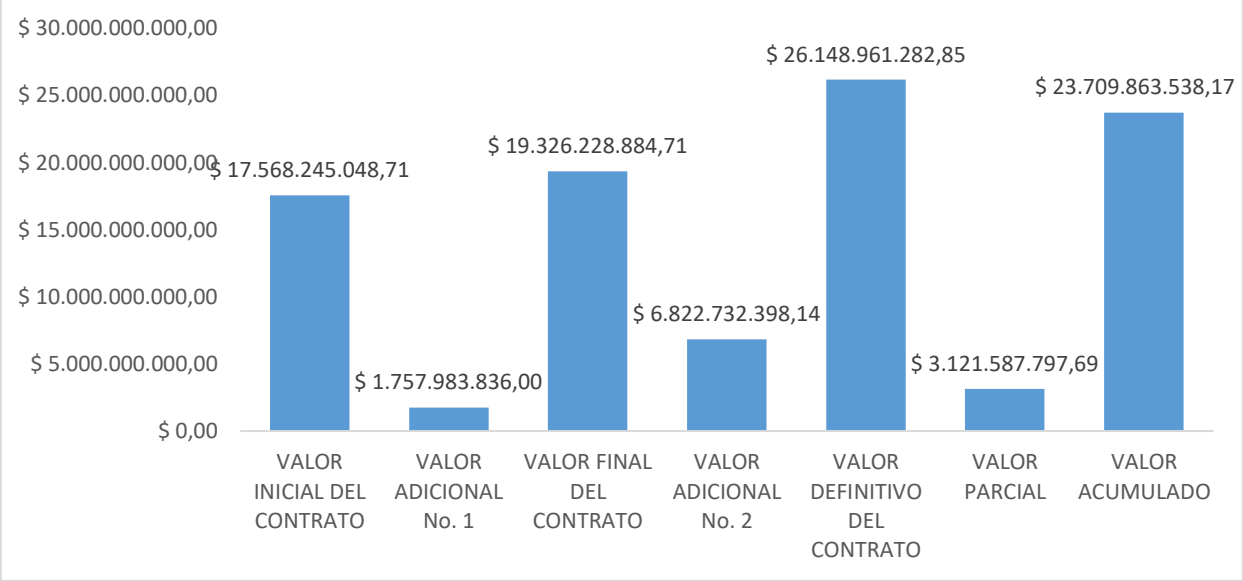
Figura No. 3 Avance parcial de obras

De acuerdo con las cantidades de obras ejecutadas a la fecha y según verificación de las actividades ejecutadas durante el periodo del presente informe, la obra presenta un avance parcia del 11,94% del valor definitivo del contrato, equivalente a $3.121.587.797,69 para un avance acumulado del 90,67% del valor definitivo del contrato, equivalente a $23.709.863.538,17.

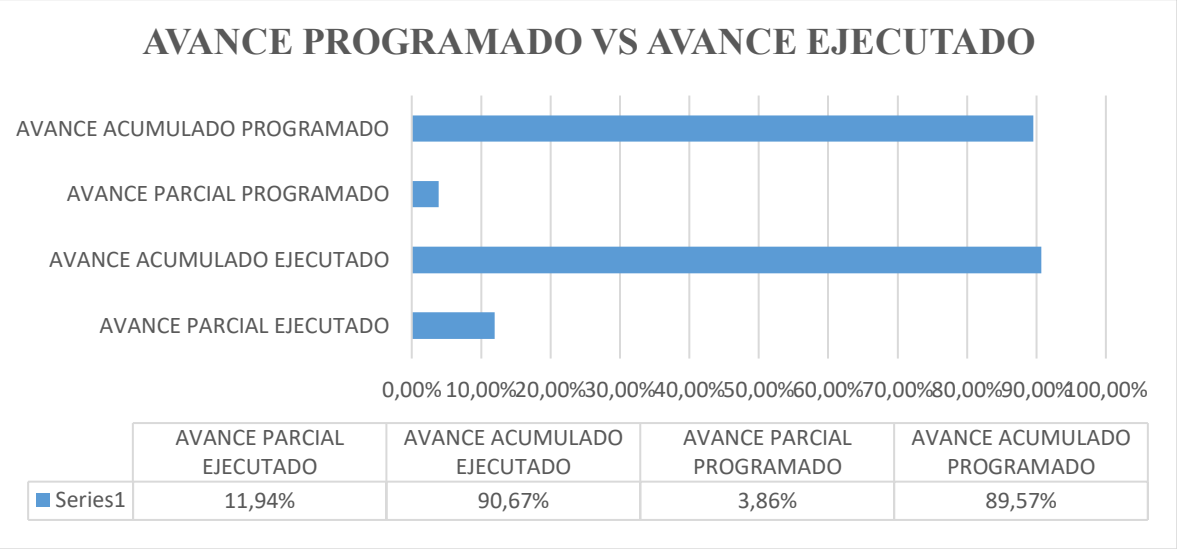
Figura No. 5 Avance Programado vs Avance Ejecutado

A la fecha del presente informe, el porcentaje mensual de avance de obra programado según flujo de fondos actualizado según Condiciones Actualizadas #5 suministrado por el Contratista de Obra es de 3,86% para un acumulado de 89,57% y el porcentaje de obra ejecutado en este periodo es de 11,94% para un acumulado de 90,67%, lo que representa un adelanto en la ejecución de las actividades de 1,10%.
