INFORME SST – VISITA A BODEGA DE ARCHIVO
15-04-2026

Ubicación: Barrio Boyacá Real, Bogotá D.C.

Objetivo: Verificación de condiciones de seguridad, iluminación, ventilación y servicios generales en áreas de trabajo y uso común.

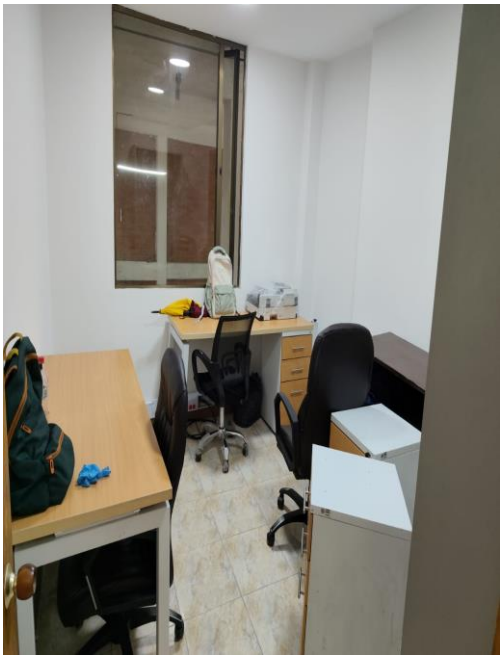
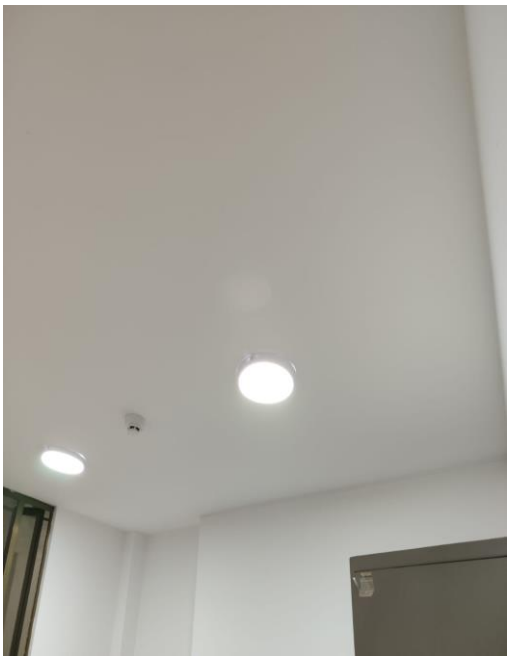
- Oficina 2: Déficit de iluminación, ventana hacia interior de bodega sin aporte de luz natural. Actualmente solo cuenta con dos luminarias de techo, se recomienda instalar luminaria adicional, , para dar cumplimiento al artículo 83 de la resolución 2400 de 1979, referente a los niveles mínimos de intensidad de iluminación de oficina., se aclara que es la percepción visual, mas no se contó con medición ambiental.

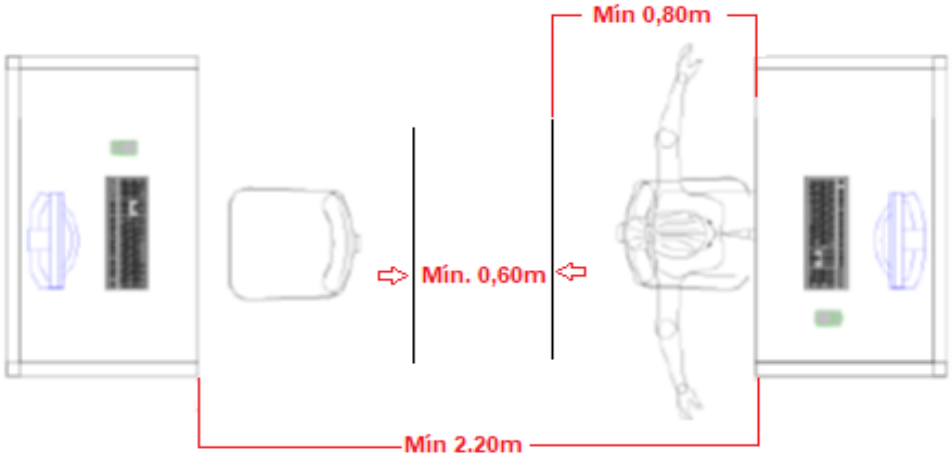
- La distribución actual no es la definitiva, por lo tanto, se debe tener en cuenta lo contenido en la NTC 5655:2008

- En la instalación de muebles lineales opuestos, se deben proveer áreas de movilidad para las sillas de 80cm y pasillos para sitios con poco flujo peatonal de mínimo 80cm (ideal 100cm).
- Los pasillos principales para circulación deben tener un ancho mínimo de 120cm. Los secundarios 100 cm.
- En los pasillos principales o en los accesos no se ubicarán objetos (plantas, archivadores, sillas, etc.) que obstaculicen el tráfico.
