Municipio de Dosquebradas	MACROPROCESO: MISIONAL		SECRETARIA DE SALUD Y SEGURIDAD SOCIAL
	PROCESO: GESTIÓN DE SALUD Y SEGURIDAD SOCIAL		
	SUBPROCESO: ASEGURAMIENTO Y PRESTACIÓN DE SERVICIOS EN SALUD		
	ACTA DE REUNIÓN	VERSIÓN:2

Fecha. 05 - 05- 2025	Hora: 15:40PM	Lugar: Cra 16	Acta No.
TEMA DE REUNIÓN: Verificar in situ las condiciones mínimas de operación de los vehículos ambulancia en el Sistema de Emergencias Médicas SEM Municipal.

Municipio de Dosquebradas	MACROPROCESO: MISIONAL PROCESO: GESTIÓN DE SALUD Y SEGURIDAD SOCIAL SUBPROCESO: ASEGURAMIENTO Y PRESTACIÓN DE SERVICIOS EN SALUD INSTRUMENTO DE VERIFICACIÓN CONDICIONES DE OPERACIÓN AMBULANCIAS	SECRETARÍA DE SALUD Y SEGURIDAD SOCIAL VERSIÓN: 01 FV: 12/2024

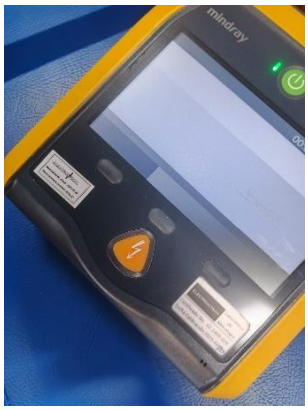
En la presente visita de inspección no se tuvieron hallazgos al instrumento de verificación de condiciones de ambulancias.
