INFORME TECNICO

"DIAGNOSTICO"

MANTENIMIENTO Y MEJORAMIENTO DE LA INFRAESTRUCTURA DE LOS ESPACIOS PÚBLICOS Y PARQUES DE LOS BARRIOS EL BOSQUE, CENTRO, MORICHAL, CARICARE Y PARAISO I DEL MUNICIPIO DE VILLANUEVA CASANARE

Secretaria de Infraestructura
VILLANUEVA - CASANARE
2025

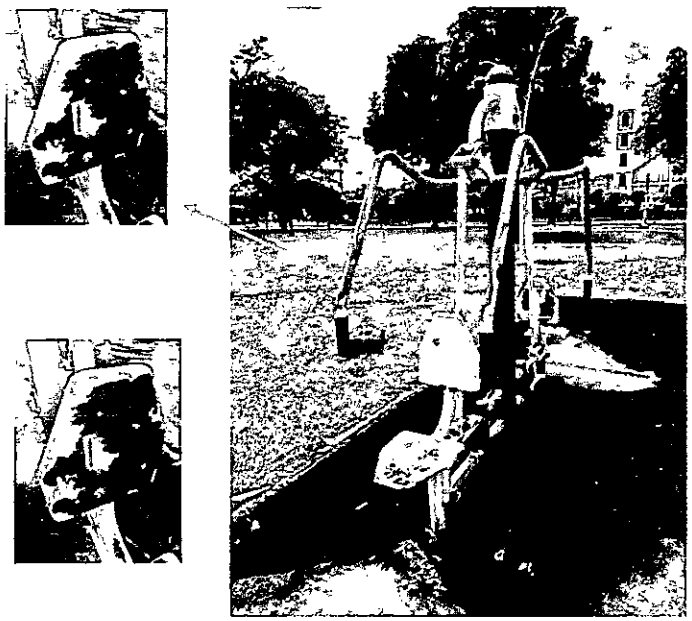
Figura 3. Estado actual del gym biosaludable

El gimnasio presenta signos de corrosión, lo cual podría representar un riesgo de accidente para los usuarios.

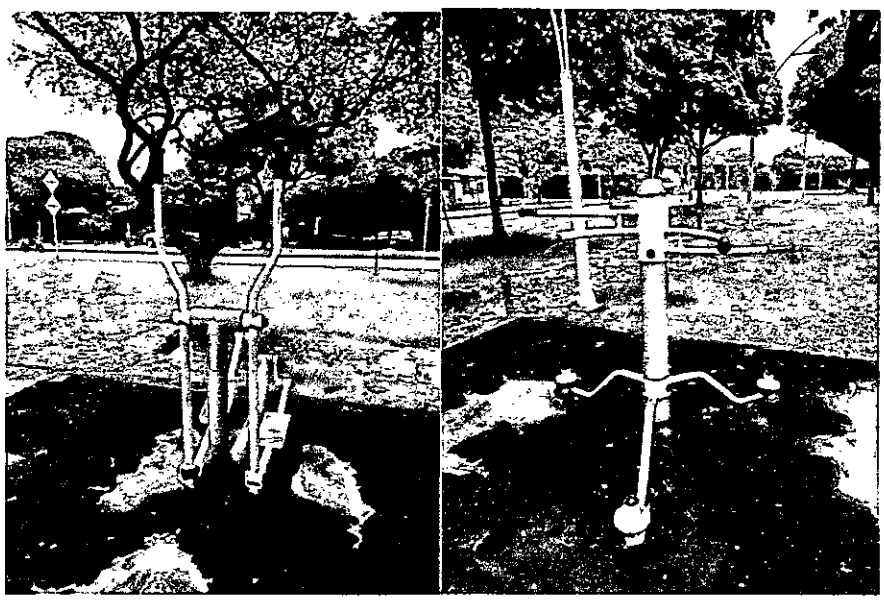
Figura 5. Estado actual del gym biosaludable

Deterioro del gym saludable, tiene varias fisuras y peladuras por el paso del tiempo y la exposición al agua.

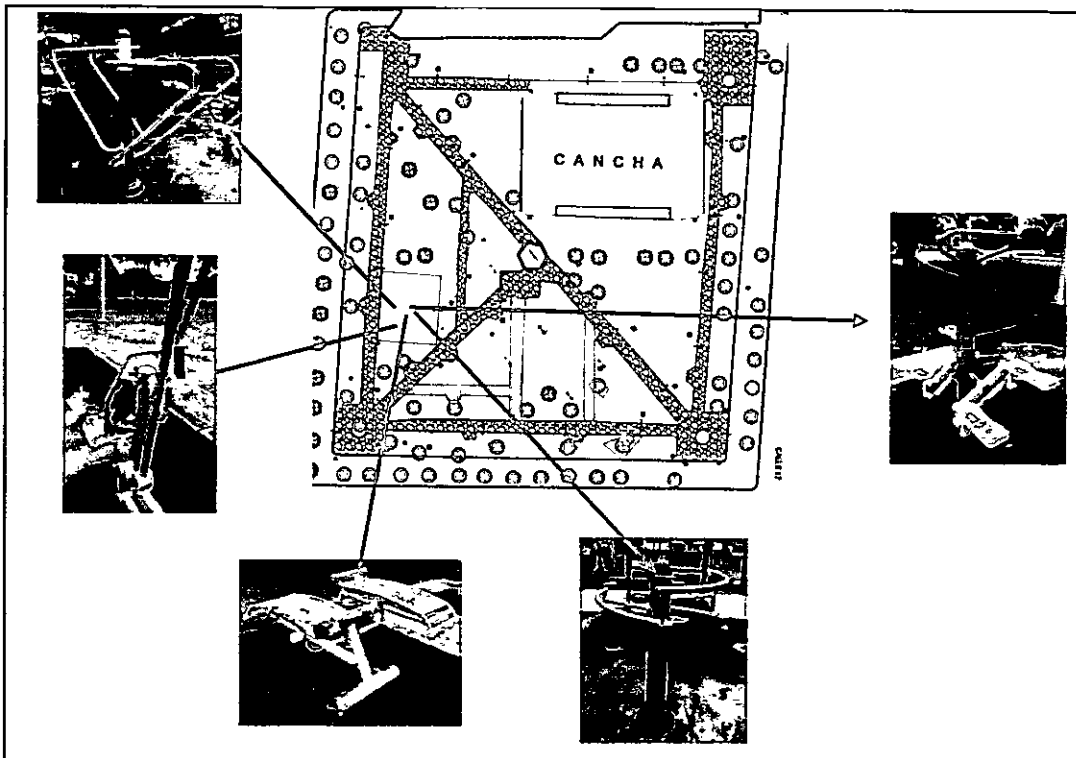
Figura 11. Estado actual del Parque Morichal

Se observa el área que requiere una intervención urgente para la instalación de un nuevo parque bio-saludable. El espacio actual presenta un notable deterioro debido al paso del tiempo, con estructuras oxidadas y partes desprendidas que representan un riesgo para la seguridad de los usuarios, especialmente niños y adultos mayores. Esta situación no solo limita el uso del parque, sino que también pone en peligro la integridad física de los habitantes de nuestra comunidad en Villanueva – Casanare. Por ello, se recomienda, realizar los cambios de las 9 máquinas actuales del gimnasio biosaludable e instalar figuras nuevas ya que ellas se encuentran en un gran deterioro. Con el fin de garantizar un entorno seguro, funcional y que fomente el bienestar físico y social de todos los residentes.

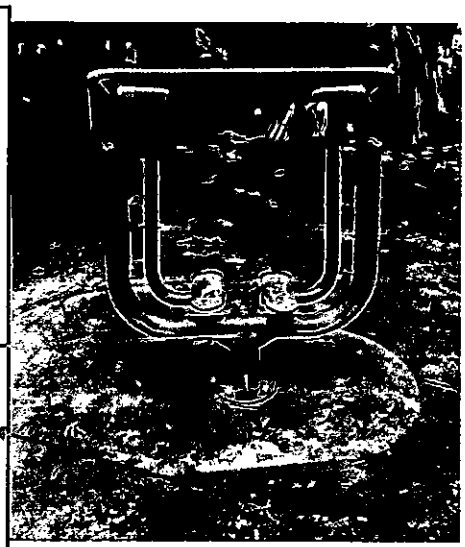
Figura 20. Estado actual del parque biosaludable del Bosque

El óxido en el gimnasio puede causar accidentes a los usuarios.

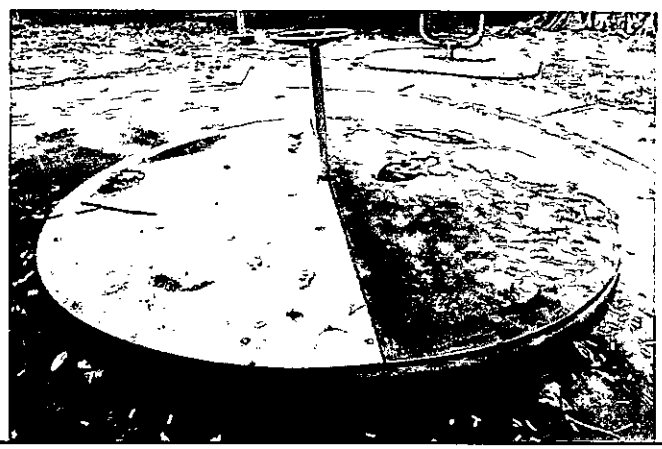
Figura 21. Estado actual de parque biosaludable del Bosque

La rueda giratoria se encuentra en mal estado, ya que presenta hundimientos en ciertas zonas, lo que compromete su funcionamiento y seguridad. Por lo tanto, se recomienda que esta máquina se retire y reemplazarla por 2 máquinas nuevas del gimnasio biosaludable.

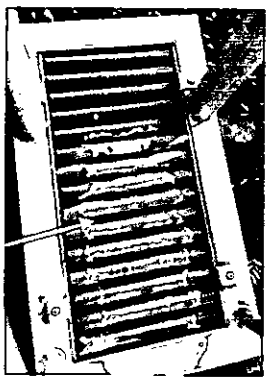
Figura 22. Estado actual del parque biosaludable del Bosque

Las máquinas del parque biosaludable presentan peladuras y algunas carecen de bujes, lo que evidencia un estado de deterioro.

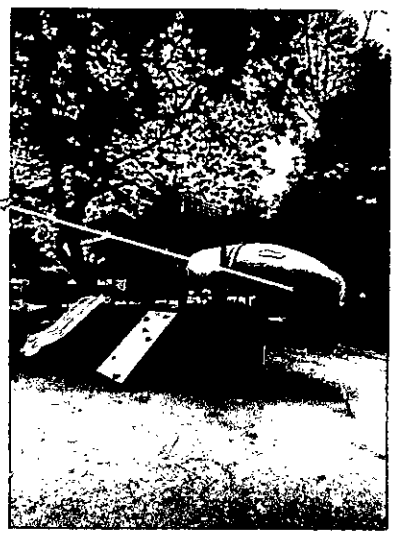
Figura 25. Estado actual del parque biosaludable del Bosque

La máquina presenta deficiencias de mantenimiento, específicamente por la falta de pintura protectora y la necesidad de cambio de bujes. Estas condiciones pueden afectar su rendimiento y durabilidad, por lo tanto, es recomendable realizar las correcciones necesarias para garantizar su correcto funcionamiento y prolongar su vida útil.

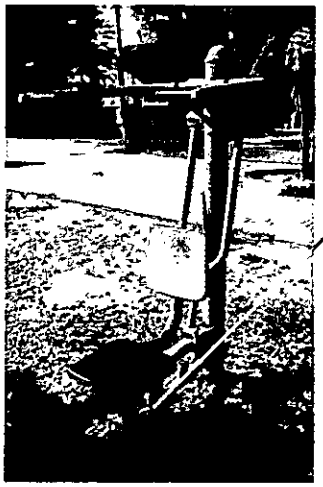
Figura 29. Estado actual del parque biosaludable del Parque Infantil

Este equipo muestra un evidente grado de desgaste debido al uso prolongado y la ausencia de mantenimiento adecuado. En la actualidad, se encuentra en condiciones deficientes, con varios acabados deteriorados y evidentes señales de uso. Se sugiere llevar a cabo una inspección técnica para identificar las reparaciones requeridas.

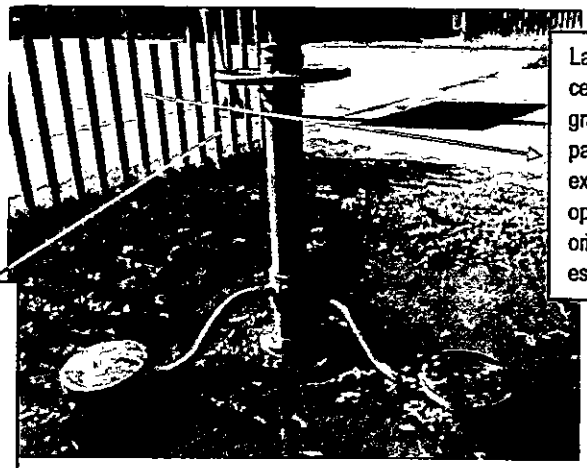
Figura 32. Estado actual del parque biosaludable del Parque Infantil

La pintura de los cerramientos muestra un alto grado de deterioro debido al paso del tiempo y la exposición al agua, lo que ha opacado los colores que originalmente daban vida al espacio.

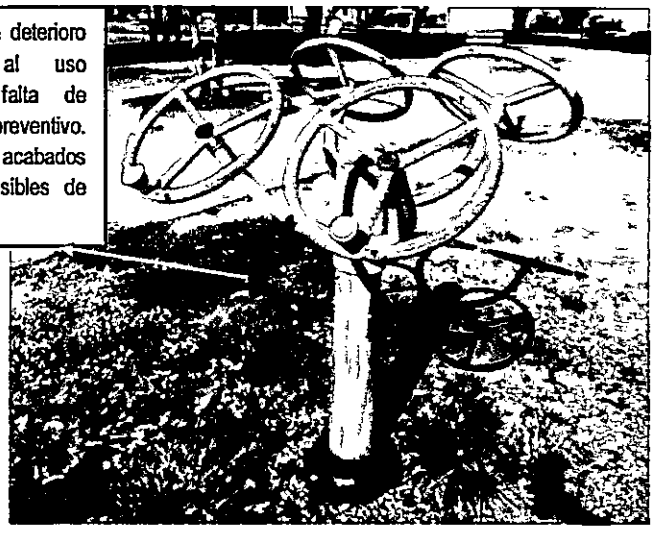
Figura 34. Estado actual del parque biosaludable del Parque Infantil

Las máquinas del parque biosaludable están en mal estado, con signos de corrosión, pérdida de pintura y ausencia de piezas esenciales. Además, es necesario construir una placa para evitar el estancamiento de agua, ya que esto impide que los niños puedan disfrutar y utilizar adecuadamente estas áreas de esparcimiento.

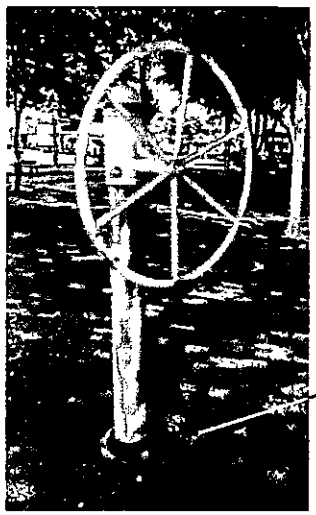
La máquina presenta deficiencias de mantenimiento, específicamente por la falta de pintura protectora y la necesidad de cambio de bujes. Estas condiciones pueden afectar su rendimiento y durabilidad, por lo tanto, es recomendable realizar las correcciones necesarias para garantizar su correcto funcionamiento y prolongar su vida útil.

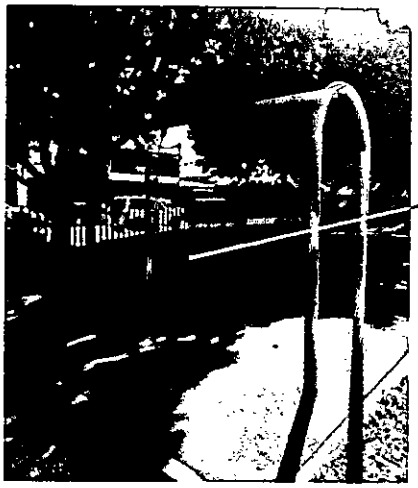
Esta estructura está sin sus columpios y necesita una pintura urgente, ya que ambos son parte fundamental de su funcionalidad, para el esparcimiento de los niños.

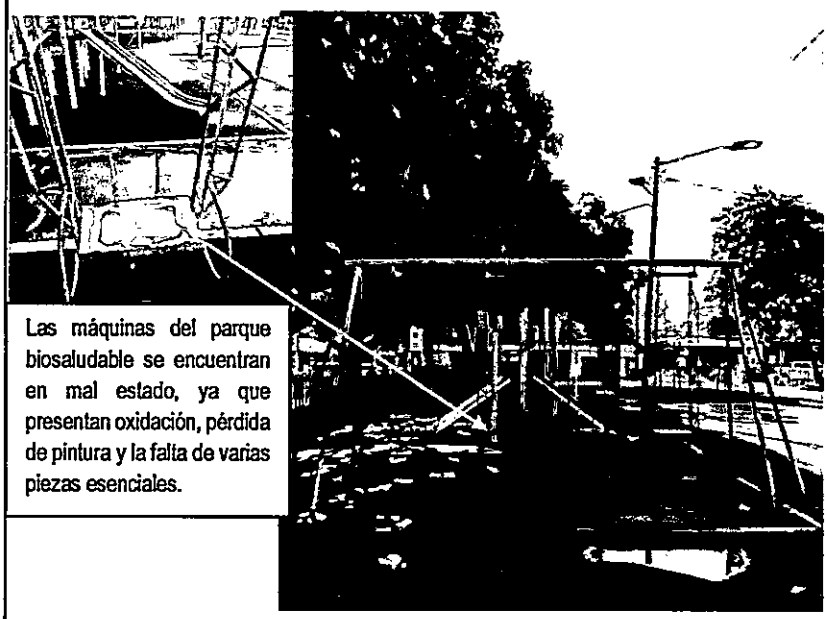
Figura 39. Estado actual del Parque Infantil

Las máquinas del parque biosaludable se encuentran en mal estado, ya que presentan oxidación, pérdida de pintura y la falta de varias piezas esenciales.

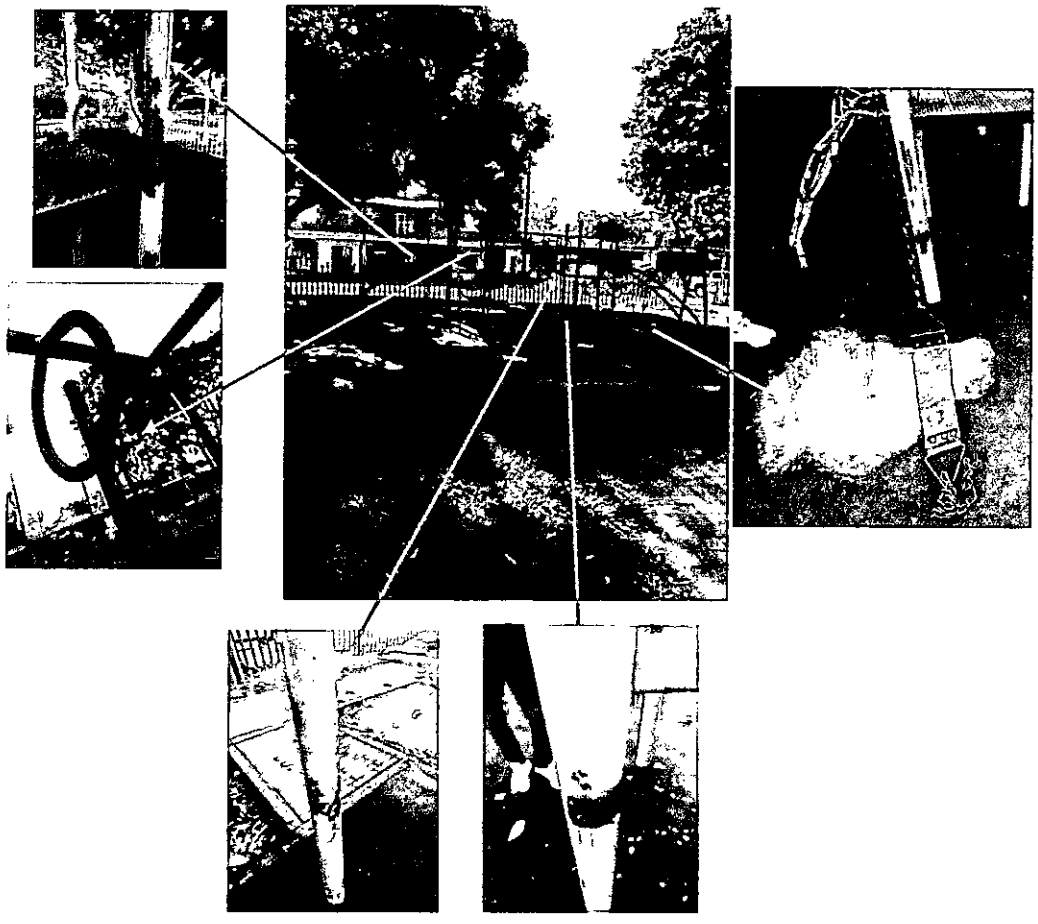
Figura 43. Estado actual del Parque Infantil

Este parque presenta un estado de deterioro considerable. Se observa corrosión constante en todos los tubos y estructuras metálicas. Además, el piso de EPDM está desgastado debido al paso del tiempo y la exposición continua a la lluvia, ya que el área no cuenta con un techo que lo proteja, lo que provoca daños por humedad. Por último, los columpios han desaparecido por completo, algunas laminas de metal se encuentran muy expuestas ya que esto puede causar alguna lesión algún niño.

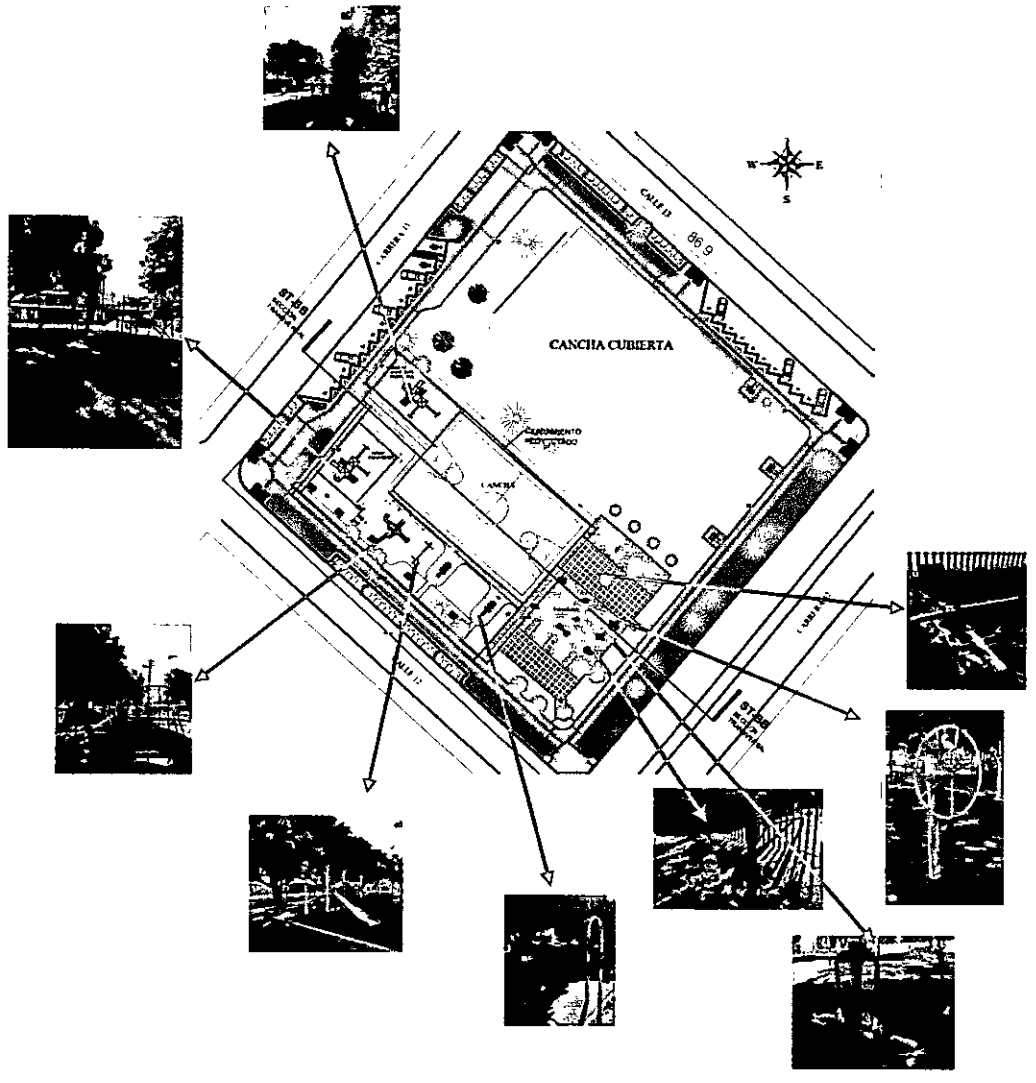
Las estructuras están desplazadas y algunos elementos se encuentran sueltos, lo que presenta un riesgo considerable para la seguridad de los usuarios, especialmente niños y adultos mayores. Se evidencia la necesidad de intervenir estas áreas para las instalaciones de un nuevo parque biosaludable, ya que el estado actual del espacio muestra un notable deterioro ocasionado por el paso del tiempo.

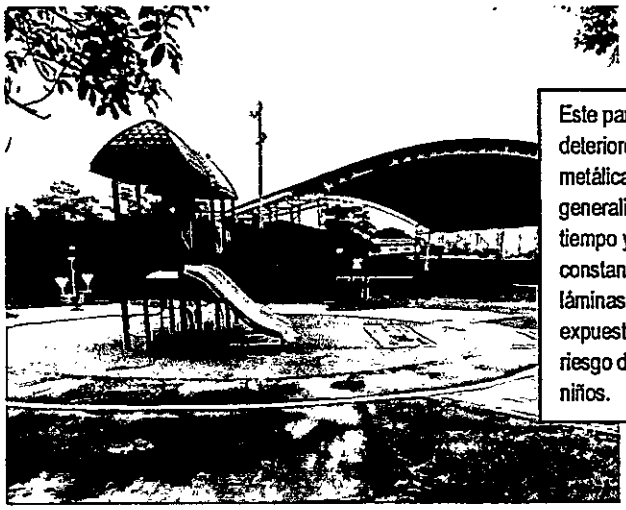
Figura 46. Estado actual del parque infantil del Parque de Bomberos

Este parque muestra un notable deterioro. Las estructuras metálicas presentan corrosión generalizada, por el paso del tiempo y la exposición constante a la lluvia. Algunas láminas de metal están expuestas, lo que representa un riesgo de lesiones para los niños.

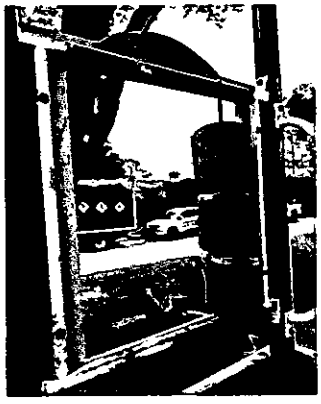
Figura 47. Estado actual del parque infantil del Parque de Bomberos

El espacio muestra un evidente estado de deterioro: El parque infantil de bomberos se encuentra, despintado y también podemos ver que muchas de las piezas del parque hacen falta.

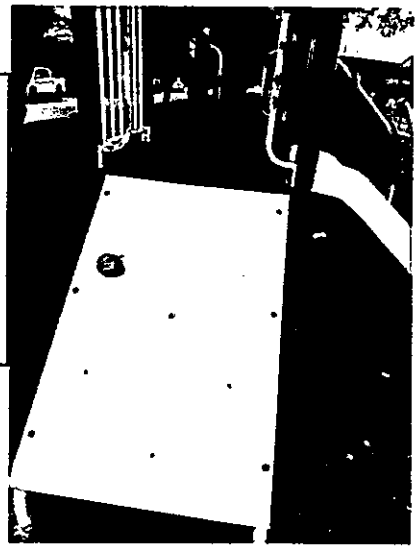
Figura 51. Estado actual del parque infantil del Parque de Bomberos

El parque infantil de bomberos, se encuentran en mal estado, ya que presentan oxidación, pérdida de pintura y la falta de varias piezas esenciales.

En este espacio es necesario, restaurar las piezas de tubería con raspado y pintura a alto grado de calor.

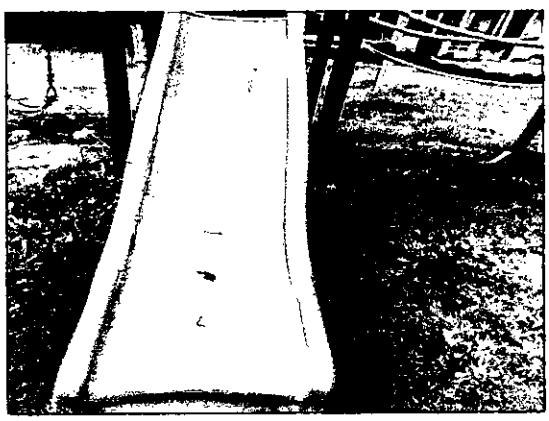
Figura 55. Estado actual del parque infantil del Parque de Cari Care

El parque infantil presenta desgaste en el mobiliario, corrosión y levantamiento de texturas

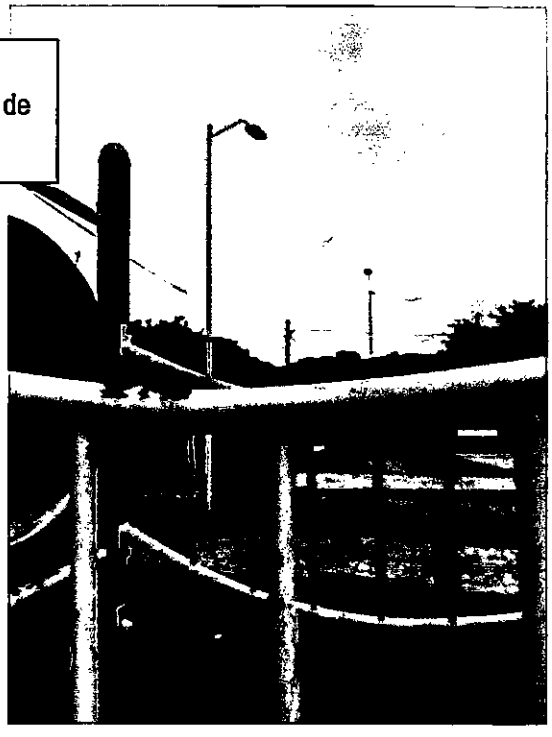
Figura 61. Estado actual del parque infantil del Parque de Cari Care

Este parque presenta un notable estado de deterioro por el prolongado tiempo de uso y la falta de mantenimiento, actualmente se encuentra en malas condiciones con varios signos de desgaste, por esto es recomendable realizar una evaluación técnica para determinar las opciones
