ALCALDÍA CHÍA	BITÁCORA No. ____		CONSORCIO CH
	SEDE:		
CONTRATISTA:	CONSORCIO CH	NIT / C.C.:	902.013.402-6
REPRESENTANTE LEGAL:	ING. GUILLERMO FERNANDO VALDEZ	EMAIL:	consorciochchia@gmail.com
OBJETO DEL CONTRATO:	"REALIZAR LAS REPARACIONES LOCATIVAS Y LAS ACTIVIDADES DE MANTENIMIENTO PREVENTIVO Y CORRECTIVO EN LAS INSTITUCIONES EDUCATIVAS OFICIALES DEL MUNICIPIO DE CHIA, CUNDINAMARCA."	CONTRATO No.:	CO1.PCCNTR.8626049
INTERVENTORIA:	CONSULTORES, DESARROLLO Y AMBIENTE S.A.S. - BIODECCO	NIT / C.C.:	900.965.635-5
REPRESENTANTE LEGAL:	RICARDO MORENO GARCÍA	EMAIL:	biodecco.chia@gmail.com
OBJETO DEL CONTRATO:	"INTERVENTORIA INTEGRAL PARA REALIZAR LAS REPARACIONES LOCATIVAS Y LAS ACTIVIDADES DE MANTENIMIENTO PREVENTIVO Y CORRECTIVO EN LAS INSTITUCIONES EDUCATIVAS OFICIALES DEL MUNICIPIO DE CHIA, CUNDINAMARCA".	CONTRATO No.:	CO1.PCCNTR.8710270

Institución Educativa

Oficial Fonqueta

* Inicio de bitácora de obra

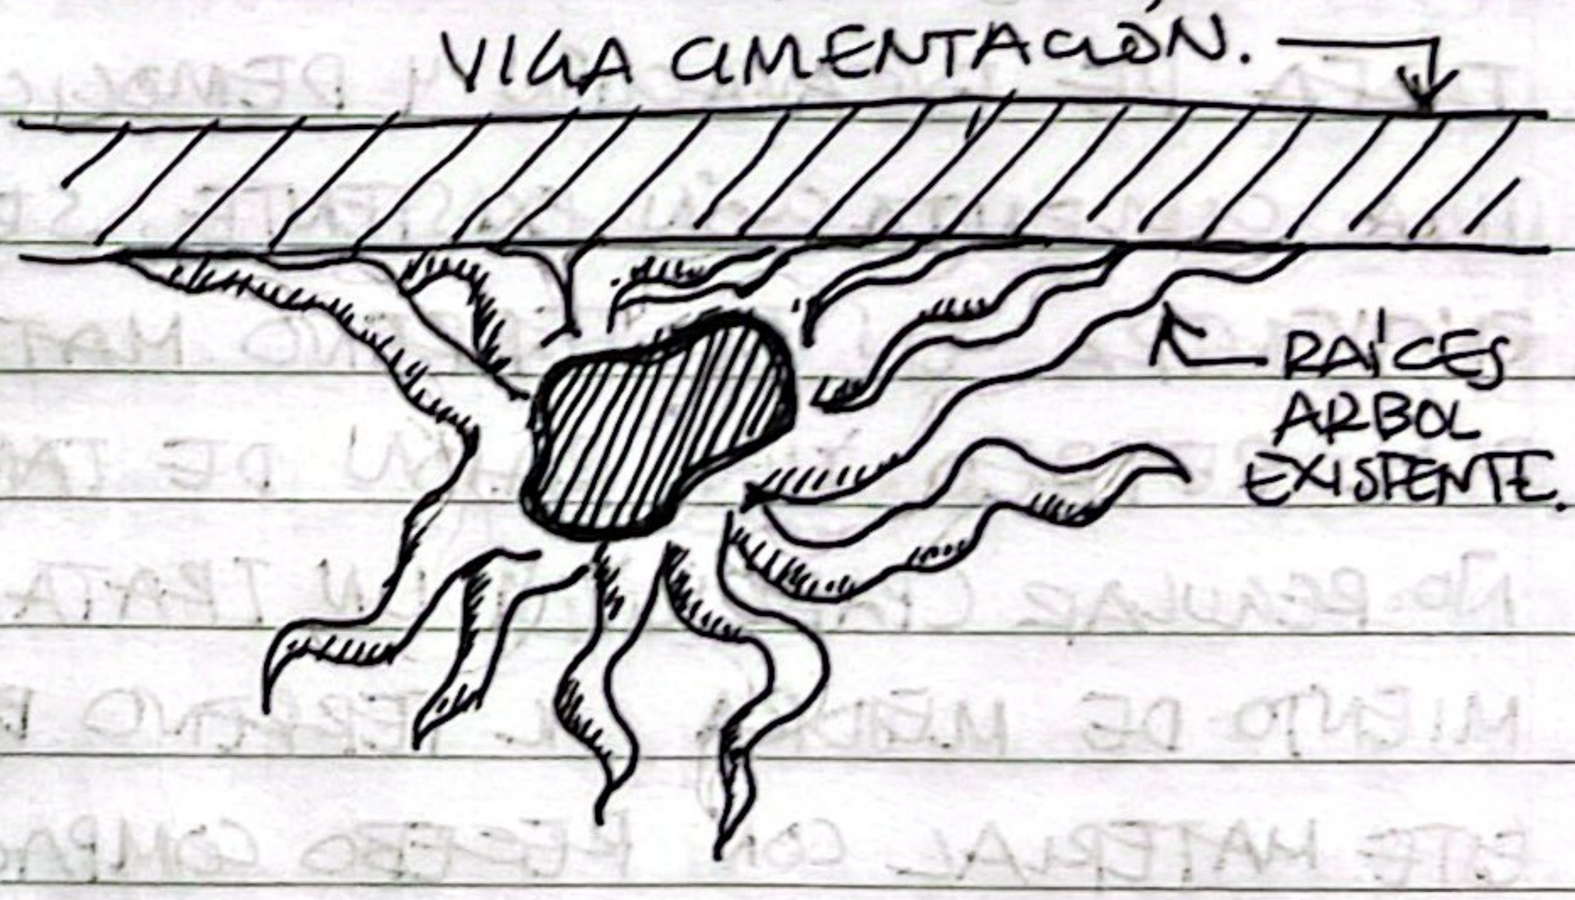
*ACTIVIDADES OBRA: CONTINÚA LA DEMOLICIÓN DE LA VIGA DE CIMENTACIÓN EXISTENTE, DURANTE EL PROCESO SE EVIDENCIA QUE LA PRESENCIA DE RAICES DEL ÁRBOL (DE APROXIMADAMENTE 3 METROS DE ALTURA) UBICADO EN EL ÁREA QUE ABAR-

CABA EL MURO DEMOLIDO EN DIAS ANTERIORES, SE SOLICITA UN DISEÑO O PROPUESTA POR SOLUCIONAR ÉSTA SITUACIÓN.

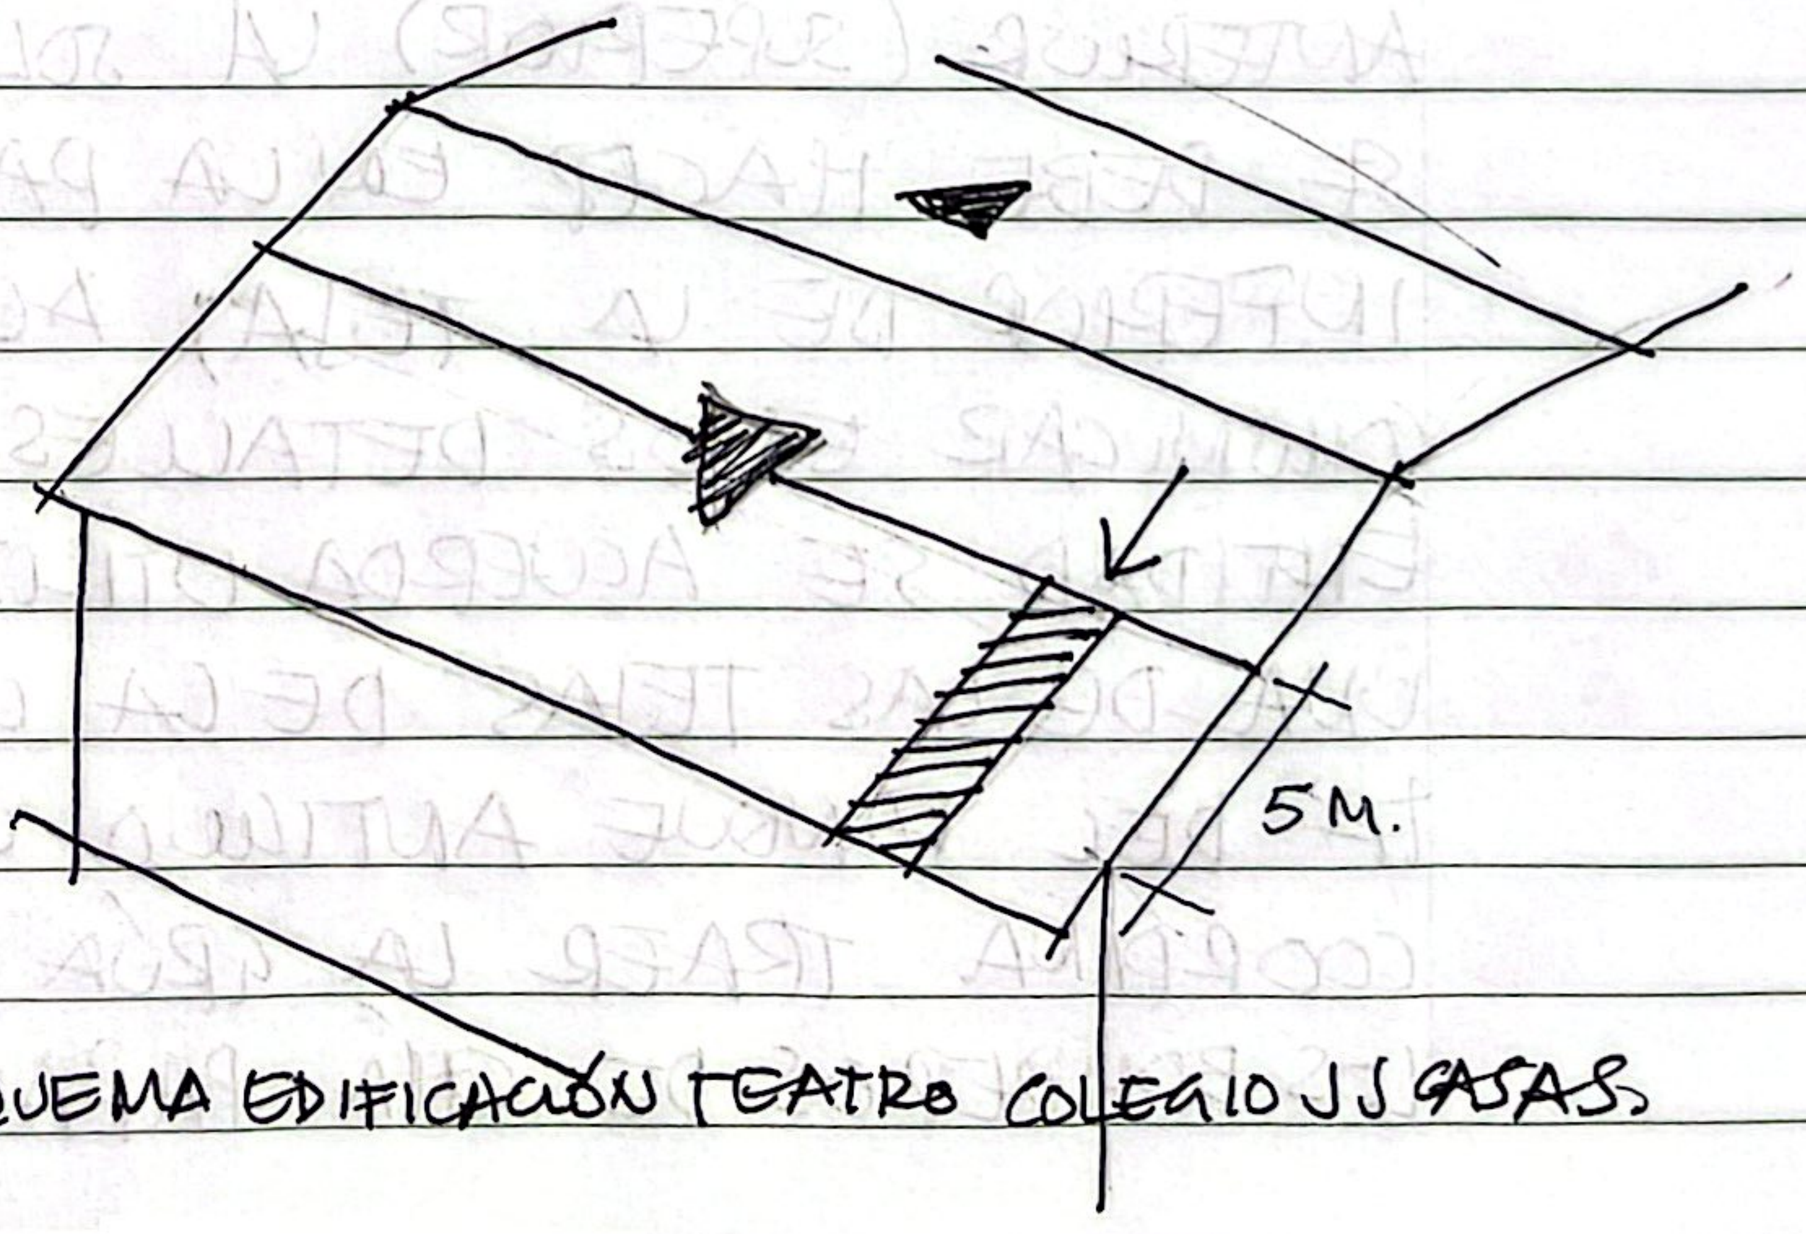
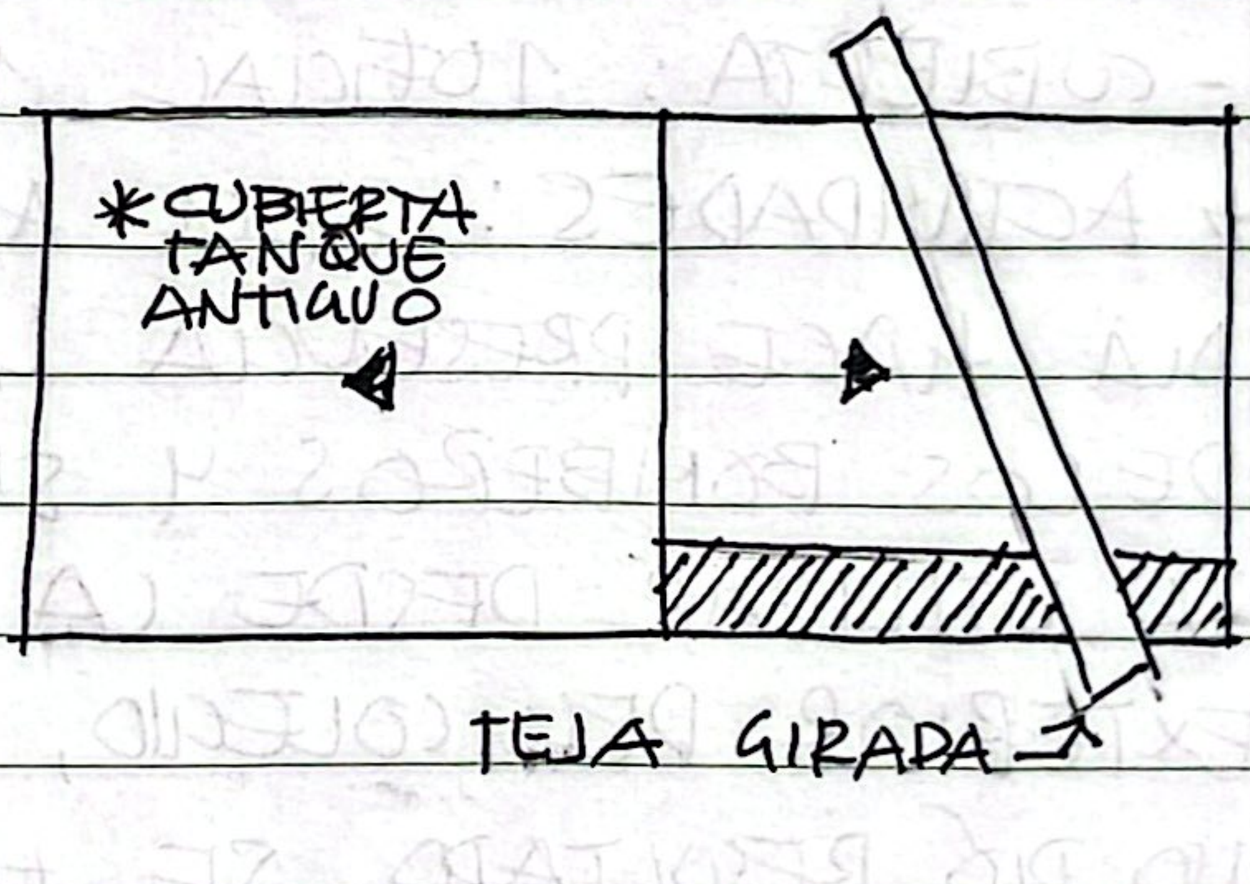
→ ESQUEMA EDIFICACIÓN TEATRO COLEGIO JJ GASAS.

*ACTIVIDADES: SE REALIZA UNA INSPECCIÓN DE LA CUBIERTA DEL EDIFICIO DEL TEATRO (COMEDOR) PARA DIAGNÓSTICAR LOS DAÑOS, SE EVIDENCIA EL LEVANTAMIENTO DE UNA TEJA TIPO CANALETA

JO, PROBABLEMENTE POR LOS VIENTOS GENERADOS DURANTE LAS FUERTES PRECIPITACIONES DEL DIA ANTERIOR, SE PROCEDE A RETIRAR Y "ACOMODAR" LOS PEDAZOS RESULTANTES COMO PRIMERA MEDIDA, DENTRO DE LO OBSERVADO SE ENCUENTRA QUE LOS APOYOS DE DICHA TEJA ESTAN A 5 METROS DE DISTANCIA Y ADEMÁS ÉSTA TEJA RECOGE EL CAUDAL DE UNA TEJA ANTERIOR DE LA MISMA AGUA DEGA CUBIERTA.

LO CUAL GENERA UN GRAN PRO-
BLEMA PARA ENCONTRAR UNA
SOLUCIÓN TEMPORAL EN ÉSTE
PUNTO YA QUE COMERCIALMENTE
NO SE CONSIGUEN TEJAS QUE
ABARQUEN ESTA DISTACIA EN
UN SOLO TRAMO Y LA TEJA CANA-
LETA 90 HOY EN DIA TIENE UN
DISEÑO DIFERENTE, EL CUAL NO
ENCAJA CON EL EXISTENTE, APAR-
TE NO SE PUEDE HACER UN CUBRI-
MIENTO SUPERFICIAL, YA QUE AL
RECIBIR EL AGUA DE LA TEJA
ANTERIOR (SUPERIOR) LA SOLUCIÓN
SE DEBE HACER EN LA PARTE
INTERIOR DE LA TEJA; AL
COMUNICAR ESTOS DETALLES Y LA
ENTIDAD SE ACUERDA UTILIZAR
UNA DE LAS TEJAS DE LA CUBIER-
TA DEL TANQUE ANTIGUO Y SE
COORDINA TRAER LA GRÚA DE
LOS BOMBEROS DE CHÍA PARA PAR

ALCANCE SEGURO EN ESTE SITIO (3ER PISO BLOQUE A) Y SE APROVECHA PARA ACOMODAR LA TEJA QUE SE MOVIÓ Y ESTÁ GENERANDO RIESGO DE CAÍDA DE LA MISMA.

EN HORAS DE LA TARDE HACE PRESENCIA EL CAMIÓN CON EL BRAZO GRÚA Y AL MOMENTO DE INICIAR LABORES SE PRESENTA UNA FUERTE LLUVIA IMPIDIENDO QUE SE UTILICE POR TEMAS DE SEGURIDAD, SE POSPONE VISITA PARA EL DÍA SIGUIENTE.
