ALCALDÍA LOCAL DE SUBA

CONTRATO DE INTERVENTORÍA No. 083 DE 2025

INFORME TÉCNICO DE INTERVENTORÍA No. 12

1 al 31 de marzo de 2026

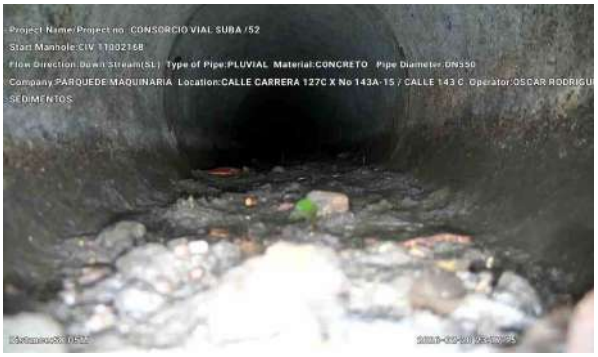
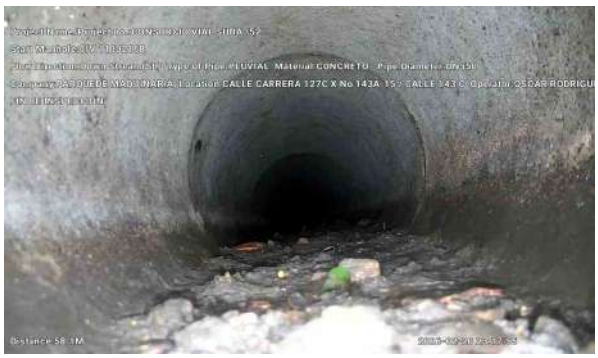
Ciudad	Calle	Fecha	No. Referencia de	Sección No.
BOGOTA	**CRA 127C X No 143A-15 /**	**21/02/2026**	**20/02/2026 4:01:35 p. m.**	**1**

1:427 m +	PACP Code	Observation	Counter	Photo	Grade
0.00	AMH	Pozo de Acceso / INICIO DE INSPECCION			
0.00	MWL	Nivel del Agua, nivel de agua 0%	00:00:00		
18.90	SAV	Superficie Agregado Visible en 12 en punto	00:07:20	20_02_2026 4_01_35	2
45.50	CL	Grieta Longitudinal en 12 en punto	00:13:58	20_02_2026 4_01_35	2
50.30	JSM	Junta Separada Mediana	00:15:28	20_02_2026 4_01_35	3
58.00	MGO	Observación General / SEDIMENTOS	00:17:52	20_02_2026 4_01_35	
58.00	AMH	Pozo de Acceso / FIN DE INSPECCION	00:18:32	20_02_2026 4_01_35

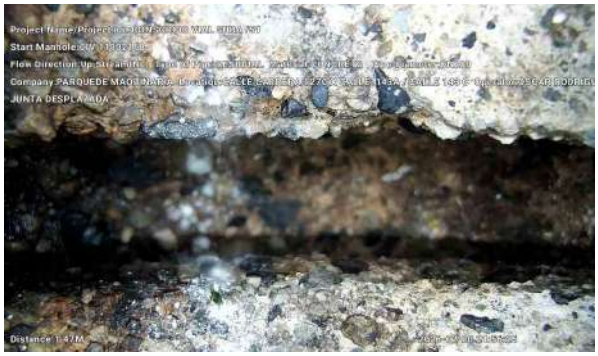
Ciudad	Calle	Fecha	No. Referencia de	Sección No.
BOGOTA	**CRA 127C X CALLE 143A /**	**20/02/2026**	**20/02/2026 3:43:36 p. m.**	**1**

1.40	JSM	Junta Separada Mediana	00:03:42	20_02_2026 3_43_36	3
4.40	SAV	Superficie Agregado Visible de 12 en punto a 12 en punto	00:05:15	20_02_2026 3_43_36	2

27.10	JSM	Junta Separada Mediana	00:13:59	20_02_2026 3_43_36	3
28.50	TFD	Acometida de Fábrica Defectuosa en 10 en punto, 150mm diá	00:15:08	20_02_2026 3_43_36	3

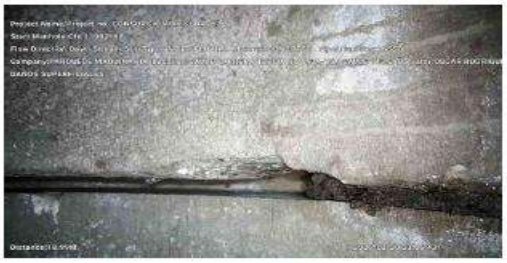
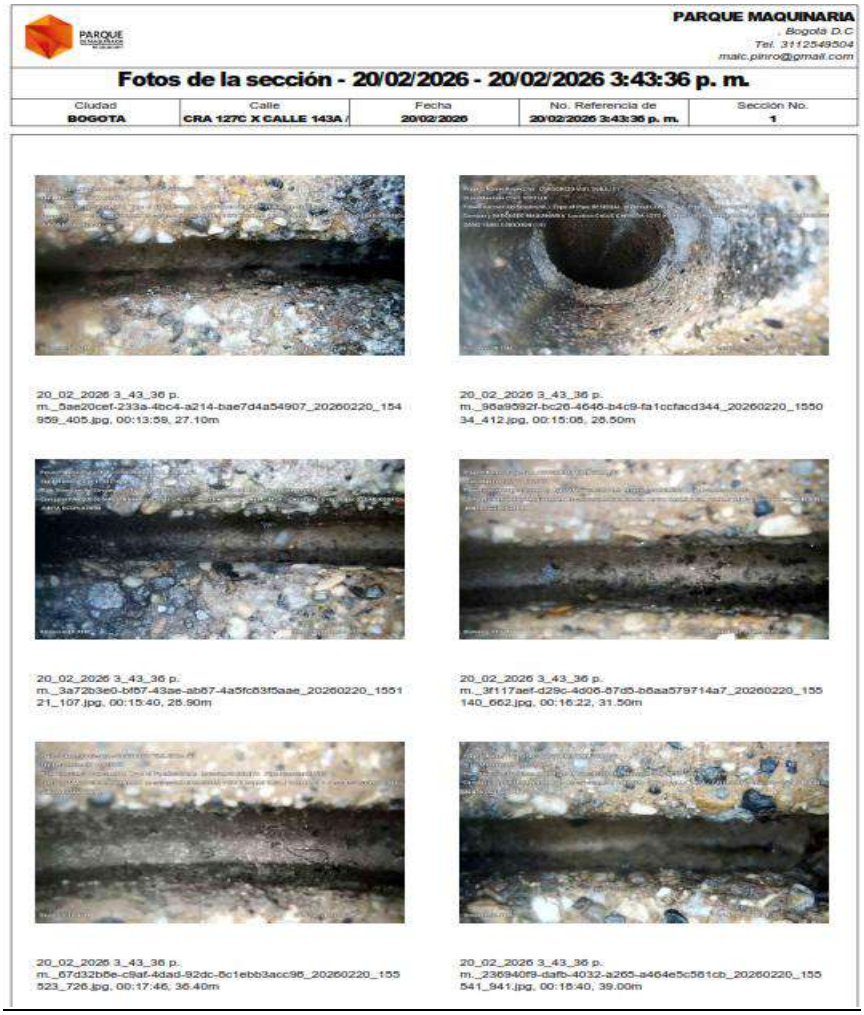
Ciudad	Calle	Fecha	No. Referencia de	Sección No.
BOGOTA	CRA 127C X No 143A-15 /	21/02/2026	20/02/2026 4:01:35 p. m.	1

Obstrucción de grasas, fisuras, fracturas y justas separadas

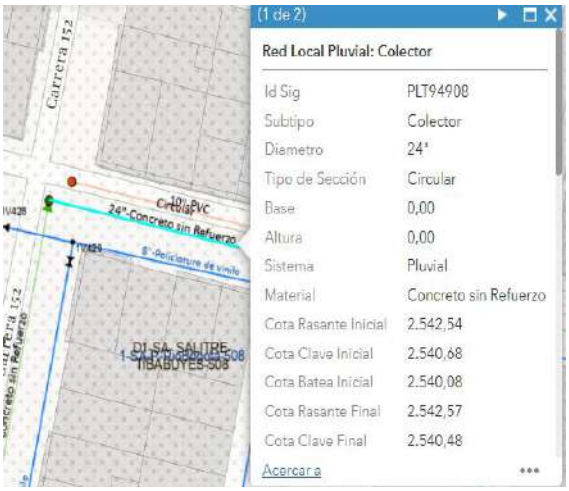
Calle 143B Kra 151F

Red Pluvial D= 24" – Concreto sin refuerzo
Profundidad desde cota rasante a cota batea de tubo: 2.06m

Red Sanitaria D=10" PVC
Profundidad desde cota rasante a cota batea de tubo: 1.56m
Pozo Inicial

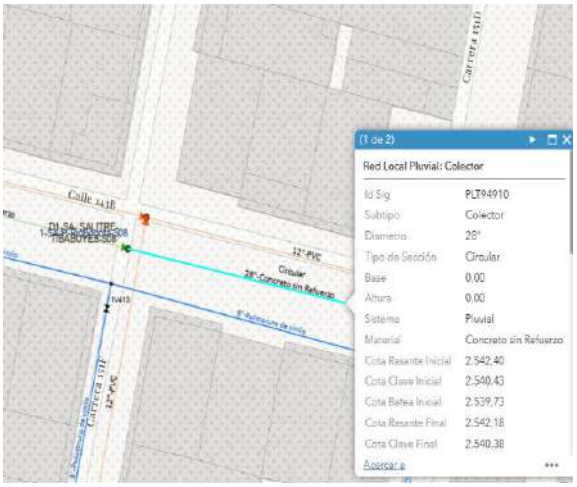
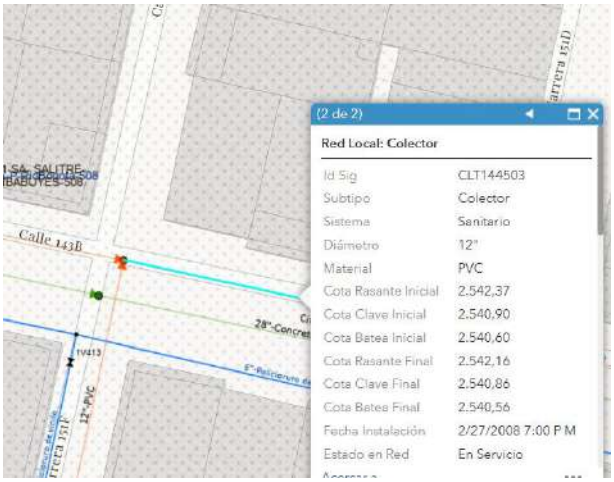
COLMATACION DE RED SANITARIA AL 80%

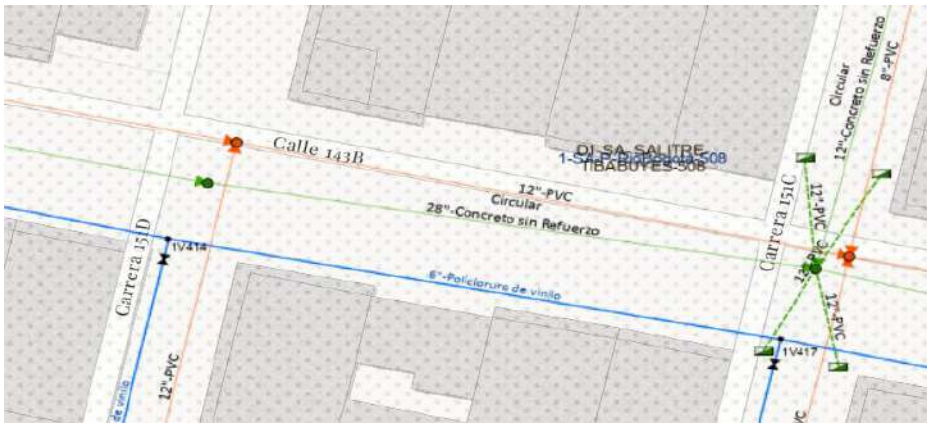
Red Pluvial D= 28" – Concreto sin refuerzo
Profundidad desde cota rasante a cota batea de tubo: 2.02m

Red Sanitaria D=12" PVC
Profundidad desde cota rasante a cota batea tubo: 1.81m

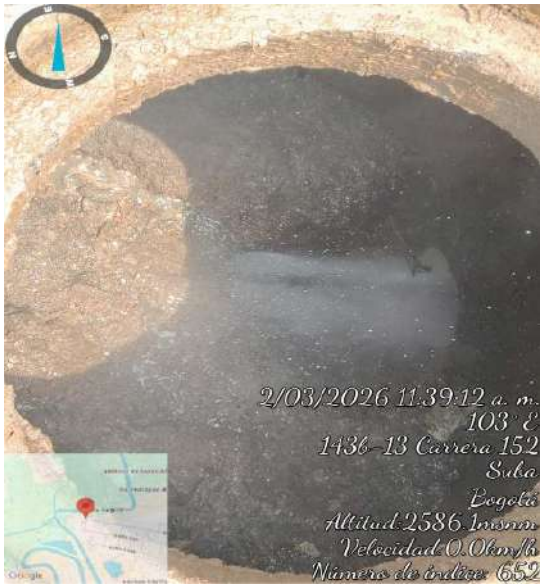
Red Pluvial D= 28" – Concreto sin refuerzo
Profundidad desde cota rasante a cota batea de tubo: 1.87m

Red Sanitaria D=12" PVC
Profundidad desde cota rasante a cota batea tubo: 1.66m

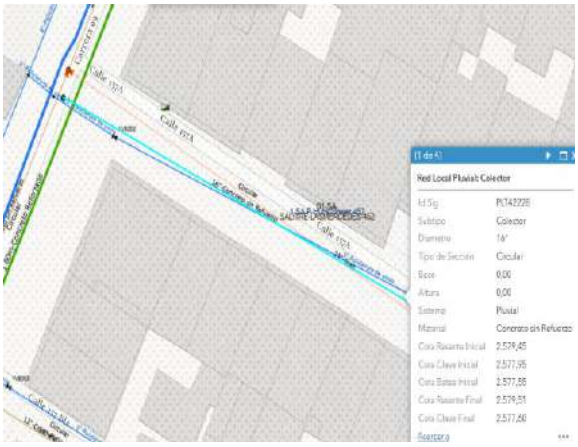
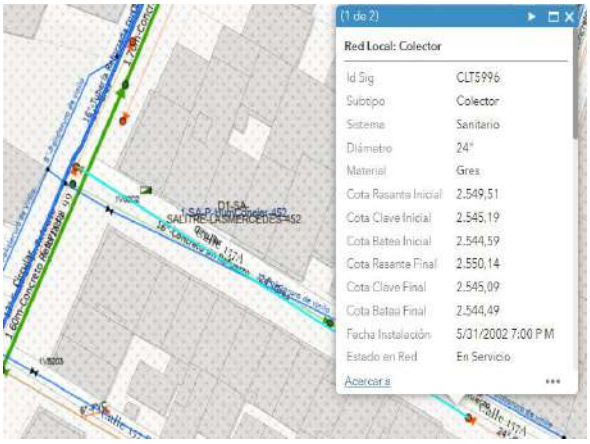
- **REPORTE INVESTIGACION RED PLUVIAL Y SANITARIA A COLECTORES CIV 11001058 PIP- ADICION) DESPUES DE EFECTAUDA DEMOLICION DE TAPAS EXISTENTES E INSTALACION DE NUEVA TAPA EN CONCRETO**

Se efectuó demolición de tapa y reposición de esta, con el fin de proceder a realizar la investigación con equipo vactor + carrotanque y posteriormente equipo CCTV en donde se evidenciaron sobre el segmento el colector pluvial y otro colector para red sanitaria con diámetro D=24 concreto sin refuerzo ”y D=16” gres respectivamente y profundades promedio para cada uno de 5 a 3.8m.

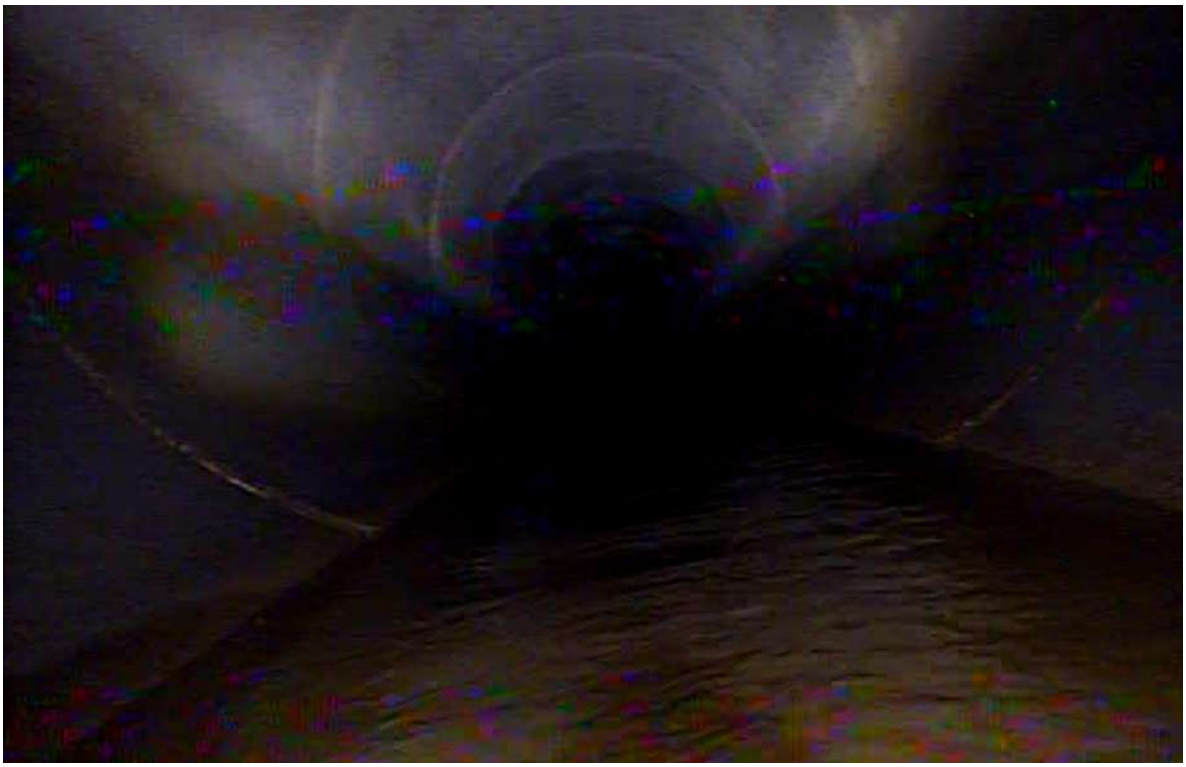
CIV 11002729:

Obstrucción de grasas, fisuras, fracturas y justas separadas

Estado: **ATENCION A LARGO PLAZO**

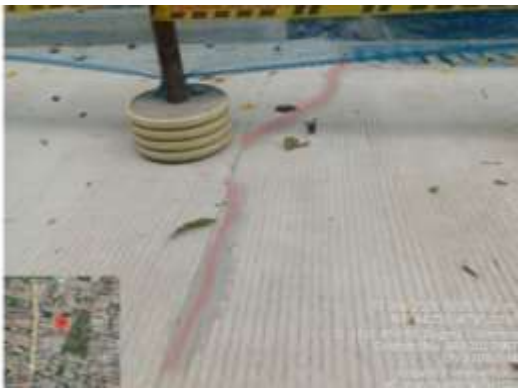
1. Presencia de fisuras en losas de concreto, así mismo, se identificaron fisuras que en las cuales se realizaron reparaciones sin debida aprobación por parte de interventoría.
2. Junta de expansión sobre Carrera 62, se observa que su proceso constructivo y ejecución presenta irregularidades, lo cual puede afectar el funcionamiento de la junta. Adicionalmente, estas irregularidades inciden en el acabado superficial, afectando la calidad estética.
3. Sello de juntas realizado en los de pozos, se evidencia deficiencia en la aplicación, adherencia y acabado de la dilatación.
4. Cinta de ajuste de asfalto, se observa que aun no se ha realizado el empalme entre las losas de concreto y el asfalto de la bahía.

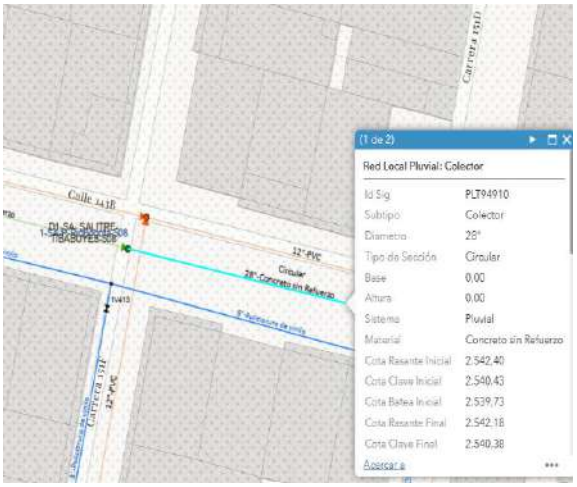
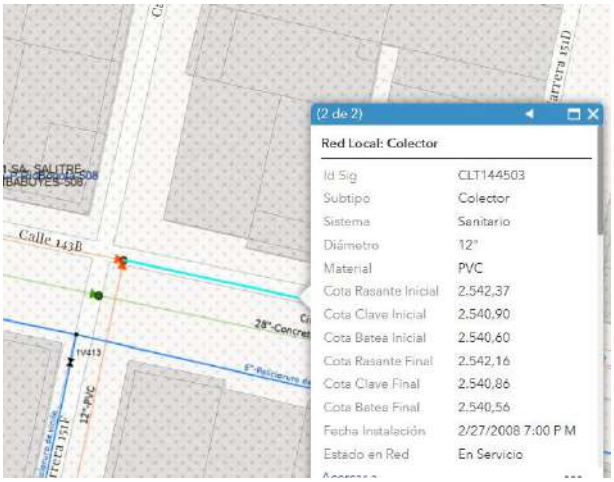
COLMATACION DE RED SANITARIA AL 80%

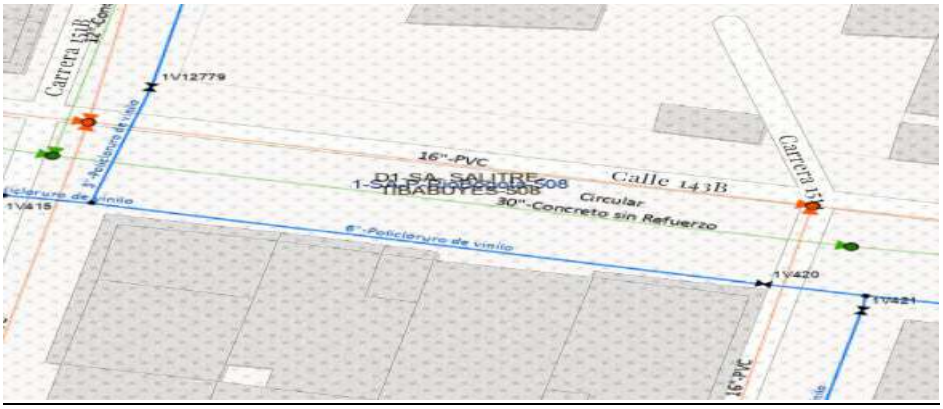
Pozos con mayor concentración de solidos (red sanitaria) que no ha permitido el retiro total, por presentar colmatación tanto en tuberías como en pozos. Impidiendo que una vez ingrese el equipo vactor el solido tan solo se desplaza y nuevamente

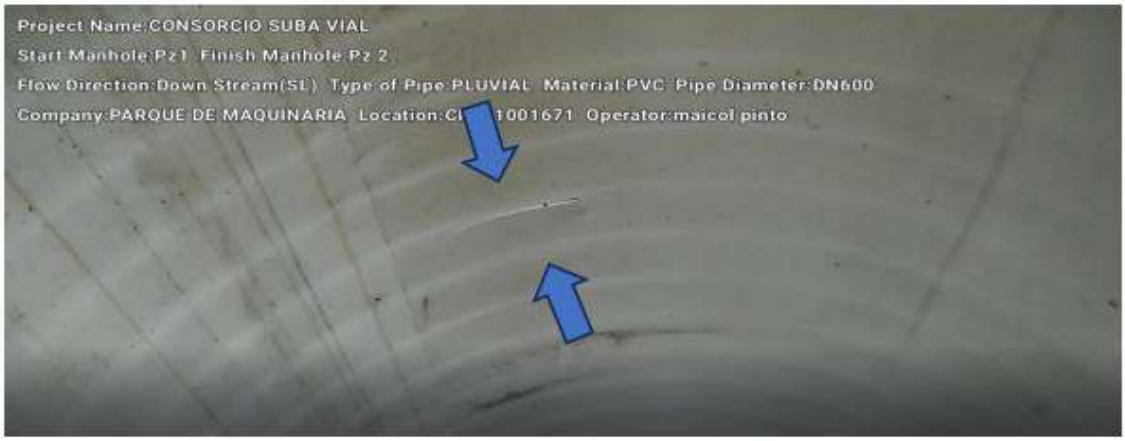
Reciba un cordial saludo, acorde a la situación expuesta sobre la red afectada de la tubería pluvial de PVC de diámetro 30 pulgadas en el sector Portales Norte, CIV 11001671, nos permitimos expresar el siguiente concepto, revisando las observaciones y recomendaciones dadas en la revisión anterior:

Aunque se considera procedente una reparación sin zanja es necesario que el contratista de las siguientes aclaraciones:
