ALCALDÍA MAYOR DE BOGOTÁ D.C. Secretaría Distrital Integración Social	SECRETARÍA DISTRITAL DE INTEGRACIÓN SOCIAL	Código
	SUPERVISIÓN JARDÍNES INFANTILES COFINANCIADOS	Versión
	COMPONENTE CONDICIONES ESTRUCTURALES	Fecha
	INSTRUMENTO DE VERIFICACIÓN	Página

FECHA DE LA VISITA	HORA DE INICIO	NOMBRE DEL JARDÍN INFANTIL
23 / 4 / 2026	8:35 a.m	Jardin Infantil Fundación Pepaso

DIRECCIÓN DEL JARDÍN INFANTIL	LOCALIDAD
CALLE 42A SUR # 99 -16	Kennedy

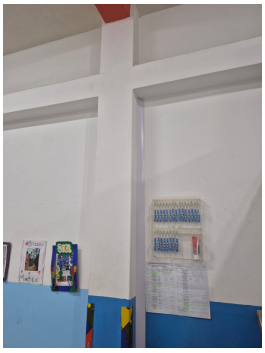
RECOMENDACIONES:
Se recomienda realizar los mantenimientos surgidos tras la observación de la presente visita:
* Reforzar pintura en aulas del primer y segundo piso.
* Gestionar el cambio de los forros de las colchonetas (lencería) que presentan deterioro.
