ORDEN DE PAGO PRESUPUESTAL

DATOS DEL CONTRATO	
Contrato Número: 0056-2026	
Nombre del Contratista: CI Comercializadora Internacional Servicios e Ingeniería SAS	
Objeto: Prestación de servicios como persona jurídica con plena autonomía técnica, administrativa y financiera, brindando apoyo, apoyo y acompañamiento técnico en el Centro Integrado de Control, adscrito a la División de Planeación y Sistemas del Senado de la República, en el marco del proyecto de inversión AMPLIACIÓN Y MODERNIZACION DEL SISTEMA INTEGRADO DE SEGURIDAD DEL CONGRESO EN EL TERRITORIO NACIONAL, para la verificación del funcionamiento de los sistemas de seguridad de control de accesos	
Número del CDP: 87326	**Número del Registro: 93626**
Fecha de Iniciación: 01 de febrero de 2026	**Fecha de Terminación:31 de diciembre de 2026**

DATOS DEL INFORME				
Marque con una X según corresponda:	*Informe Mensual:*	**X**	*Informe Final:*	
Informe mensual de actividades No.:001				
Fecha de presentación: Mayo	**Período del informe:** Febrero			
Periodo de cotización de aportes a seguridad social: FEBRERO	**No. De planilla:** 48453093			
	No de aprobación de pago: 49608158			
Valor del Contrato: $411.708.000	**Valor de Adic

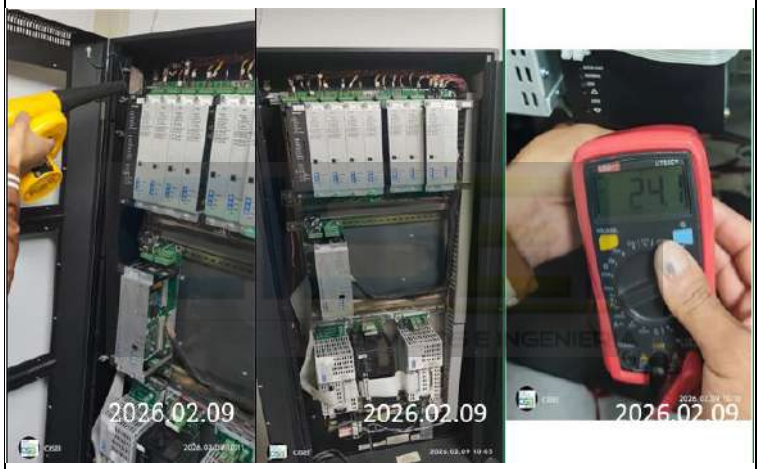
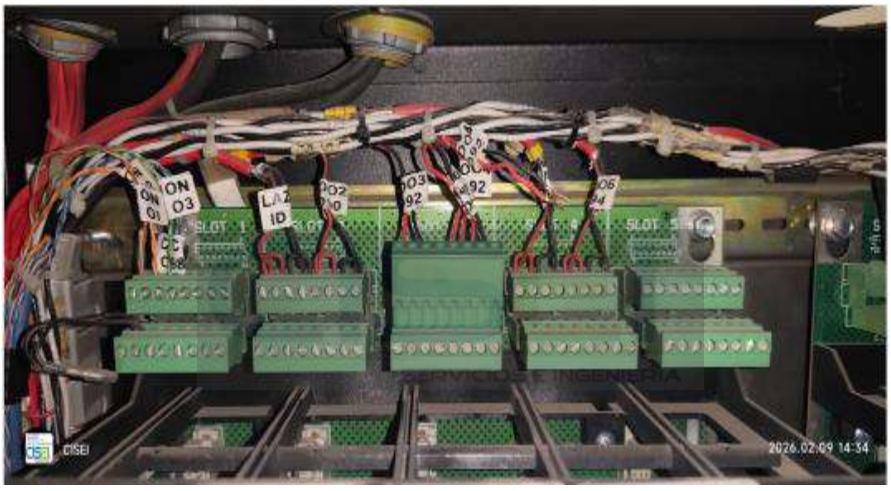
Hojas de vida de los equipos

El panel de detección de incendios se encuentra en funcionamiento en general; sin embargo, se identificó que la tarjeta MLC (Modulo de supervisión de lazos de detección) con dirección 52 presenta avería ya que el led de falla de la tarjeta esta encendido y no hay voltaje de alimentación del lazo, lo que limita la operatividad de ese lazo específico.

Los demás lazos de detección fueron verificados y se encuentran operativos, sin evidenciar fallas aparentes en su funcionamiento.

Dado que las tarjetas en falla no cuentan con reemplazo de la misma referencia, se recomienda implementar un plan de actualización gradual del sistema de detección de incendios. Para ello, se sugiere la adquisición de una tarjeta de monitoreo de lazo de última tecnología, plenamente compatible con el panel actual, lo que garantiza continuidad operativa y facilita la transición hacia un sistema más moderno y confiable.
Este plan debe contemplar el reemplazo progresivo de los módulos averiados por versiones actualizadas, así como la renovación de sensores en áreas críticas, con el fin de garantizar la continuidad operativa.

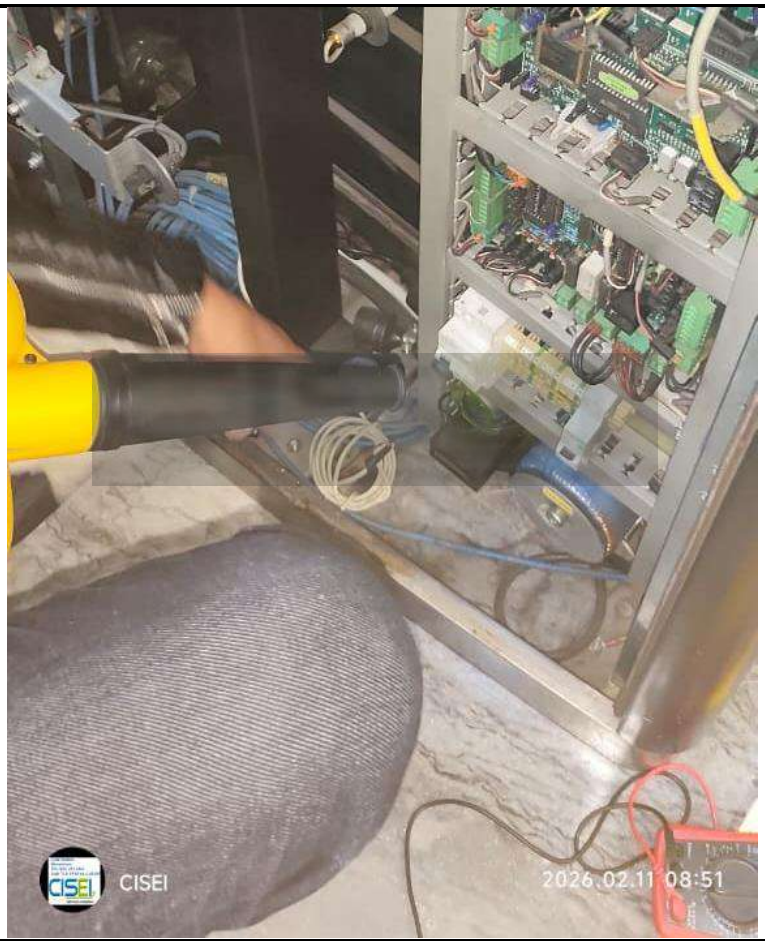
CISEI SERVICIOS E INGENIERIA	HOJA DE VIDA ACTIVOS	Código: FRT.22- Versión: 06
CONTRATO 0056 DE 2026 SENADO		
DATOS		
ENTIDAD	SENADO DE LA REPÚBLICA	
CIUDAD	BOGOTÁ	
FECHA	11/02/2026	
CONTRATISTA	CISEI SAS	
EQUIPO		
NOMBRE DEL DISPOSITIVO	NEC CR7 5 PASILLO	
MARCA	Gunnebo	
REFERENCIA	Hidden gate 2FP	
VOLTAJE ENTRADA	119 VAC	
ACTIVIDADES REALIZADAS	Se brindó apoyo y acompañamiento al personal del CIC durante la jornada de revisión técnica preventiva del pasillo de acceso numero 5 ubicado en la entrada del edificio NEC. Las actividades ejecutadas incluyeron: • Limpieza interior y exterior de la estructura, eliminando polvo, residuos y agentes contaminantes. • Revisión del voltaje de entrada, verificando la estabilidad de la alimentación eléctrica y descartando fluctuaciones que puedan comprometer el funcionamiento. • Limpieza y lubricación de partes móviles, asegurando un desplazamiento fluido y reduciendo el desgaste por fricción. • Revisión de borneras de conexión y cableado, confirmando continuidad eléctrica y descartando falsos contactos o deterioro en las conexiones. • Pruebas de funcionamiento con tarjeta de proximidad, validando la correcta respuesta del sistema de acceso y la comunicación con el panel de control.

RECOMENDACIONES	Se recomienda continuar con las rutinas de limpieza y lubricación para asegurar el funcionamiento de los equipos.

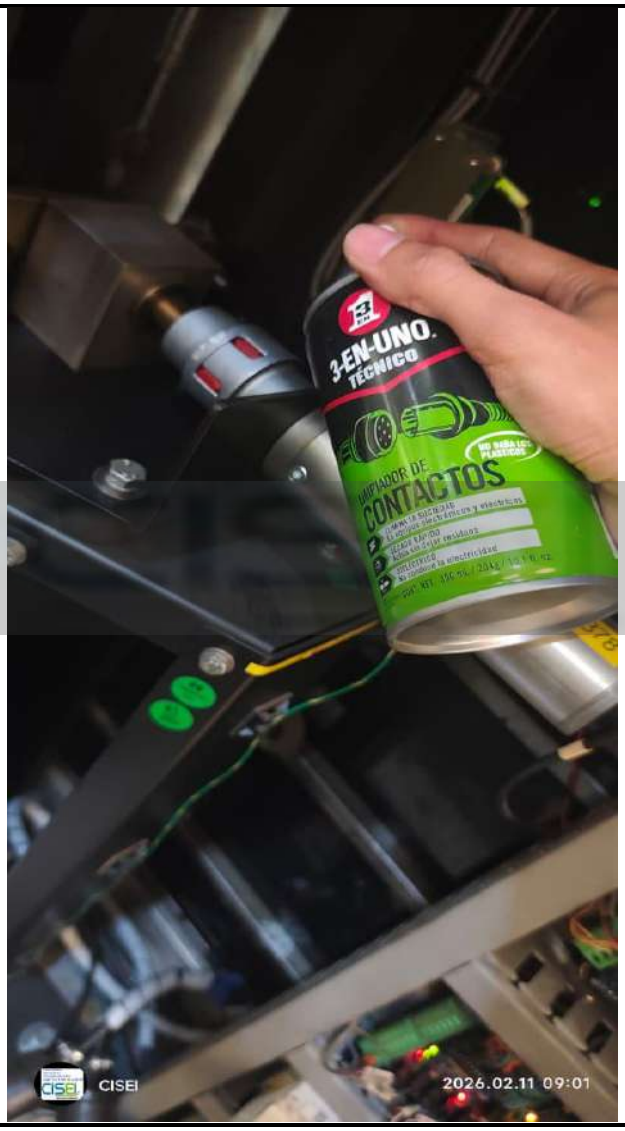
CISEI SERVICIOS E INGENIERIA	HOJA DE VIDA ACTIVOS	Código: FRT.22- Versión: 06
CONTRATO 0056 DE 2026 SENADO		
DATOS		
ENTIDAD	SENADO DE LA REPÚBLICA	
CIUDAD	BOGOTÁ	
FECHA	11/02/2026	
CONTRATISTA	CISEI SAS	
EQUIPO		
NOMBRE DEL DISPOSITIVO	NEC CR7 6 PASILLO

MARCA	Gunnebo
REFERENCIA	Hidden gate 2FP
VOLTAJE ENTRADA	119VAC
ACTIVIDADES REALIZADAS	
ACTIVIDADES REALIZADAS	Se brindó apoyo y acompañamiento al personal del CIC durante la jornada de revisión técnica preventiva del pasillo de acceso numero 6 ubicado en la entrada del edificio NEC. Las actividades ejecutadas incluyeron: • Limpieza interior y exterior de la estructura, eliminando polvo, residuos y agentes contaminantes. • Revisión del voltaje de entrada, verificando la estabilidad de la alimentación eléctrica y descartando fluctuaciones que puedan comprometer el funcionamiento. • Limpieza y lubricación de partes móviles, asegurando un desplazamiento fluido y reduciendo el desgaste por fricción. • Revisión de borneras de conexión y cableado, confirmando continuidad eléctrica y descartando falsos contactos o deterioro en las conexiones. • Pruebas de funcionamiento con tarjeta de proximidad, validando la correcta respuesta del sistema de acceso y la comunicación con el panel de control.

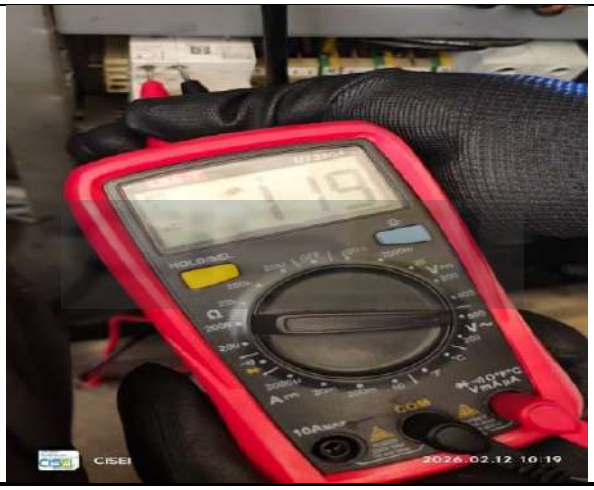
CAPITOLIO SENADO 2 PASILLO DE DISCAPACITADOS

CONTRATO 0056 DE 2026 SENADO	
DATOS	
ENTIDAD	SENADO DE LA REPÚBLICA
CIUDAD	BOGOTÁ
FECHA	23/02/2026
CONTRATISTA	CISEI SAS
EQUIPO	
NOMBRE DEL DISPOSITIVO	CAP CAM 2 PASILLO DISC.
MARCA	Gunnebo
REFERENCIA	Glass Style
VOLTAJE ENTRADA	119 VAC
ACTIVIDADES REALIZADAS	
ACTIVIDADES REALIZADAS	Se brindó apoyo y acompañamiento al personal del CIC durante la jornada de revisión técnica preventiva del pasillo de acceso de discapacitados número 2 ubicado en la entrada del Capitolio costado Senado. Las actividades ejecutadas incluyeron: • Limpieza interior y exterior de la estructura, eliminando polvo, residuos y agentes contaminantes. • Revisión del voltaje de entrada, verificando la estabilidad de la alimentación eléctrica y descartando fluctuaciones que puedan comprometer el funcionamiento. • Limpieza y lubricación de partes móviles, asegurando un desplazamiento fluido y reduciendo el desgaste por fricción. • Revisión de borneras de conexión y cableado, confirmando continuidad eléctrica y descartando falsos contactos o deterioro en las conexiones. • Pruebas de funcionamiento con tarjeta de proximidad, validando la correcta respuesta del sistema de acceso y la comunicación con el panel de control.

ESTADO FINAL	Operativo
RECOMENDACIONES	Se recomienda continuar con las rutinas de limpieza y lubricación para asegurar el funcionamiento de los equipos. Se recomienda realizar el cambio del acople flexible el cual esta desgastado por el tiempo de uso. Se sugiere la renovación del vinilo con el logo de discapacitados el cual se encuentra desgastado.
IMAGENES

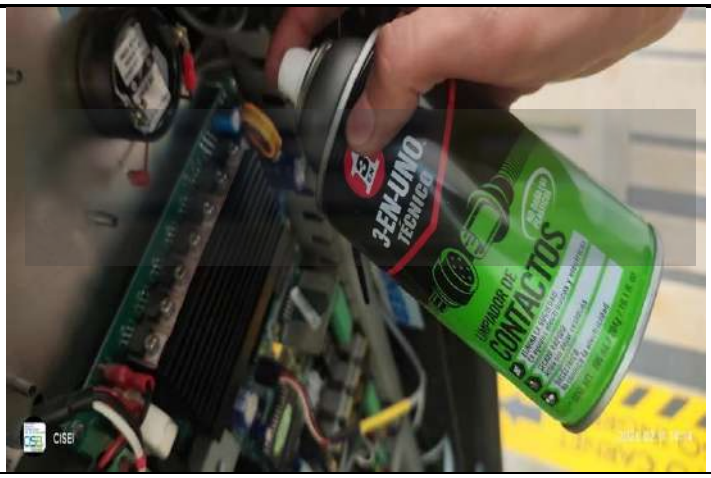
TÚNEL CAPITOLIO 1 PASILLO

CISEI SERVICIOS E INGENIERÍA	HOJA DE VIDA ACTIVOS	Código: FRT.22- Versión: 06
CONTRATO 0056 DE 2026 SENADO		
DATOS		
ENTIDAD	SENADO DE LA REPÚBLICA	
CIUDAD	BOGOTÁ	
FECHA	11/02/2026	
CONTRATISTA	CISEI SAS	
EQUIPO		
NOMBRE DEL DISPOSITIVO	TUNEL CAPITOLIO 1 PASILLO	
MARCA	Gunnebo	
REFERENCIA	Hidden gate 2FP	
VOLTAJE ENTRADA	115 VAC	
ACTIVIDADES REALIZADAS	Se brindó apoyo y acompañamiento al personal del CIC durante la jornada de revisión técnica preventiva del pasillo de acceso número 1 ubicado en el túnel que conecta el Capitolio con el edificio NEC. Las actividades ejecutadas incluyeron: • Limpieza interior y exterior de la estructura, eliminando polvo, residuos y agentes contaminantes. • Revisión del voltaje de entrada, verificando la estabilidad de la alimentación eléctrica y descartando fluctuaciones que puedan comprometer el funcionamiento. • Limpieza y lubricación de partes móviles, asegurando un desplazamiento fluido y reduciendo el desgaste por fricción. • Revisión de borneras de conexión y cableado, confirmando continuidad eléctrica y descartando falsos contactos o deterioro en las conexiones. • Pruebas de funcionamiento con tarjeta de proximidad, validando la correcta respuesta del sistema de acceso y la comunicación con el panel de control.

RECOMENDACIONES	Se la renovación de las superficies externas afectadas por la fricción del equipaje y accesorios de los usuarios.

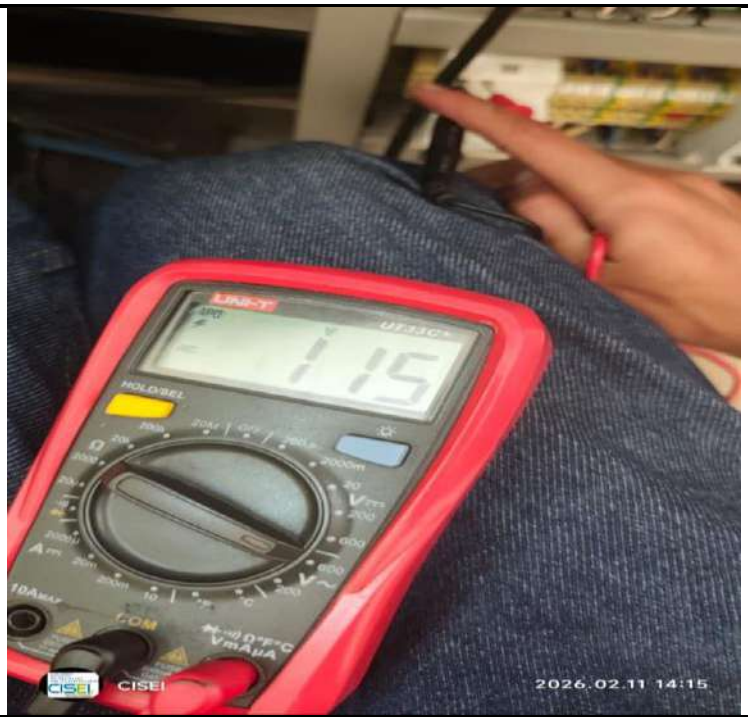
TÚNEL CAPITOLIO 2 PASILLO

CISEI SERVICIOS E INGENIERIA	HOJA DE VIDA ACTIVOS	Código: FRT.22- Versión: 06
CONTRATO 0056 DE 2026 SENADO		
DATOS		
ENTIDAD	SENADO DE LA REPÚBLICA	
CIUDAD	BOGOTÁ	
FECHA	11/02/2026	
CONTRATISTA	CISEI SAS	
EQUIPO		
NOMBRE DEL DISPOSITIVO	TUNEL CAPITOLIO 1 PASILLO	
MARCA	Gunnebo	
REFERENCIA	Hidden gate 2FP	
VOLTAJE ENTRADA	115VAC	
ACTIVIDADES REALIZADAS	Se brindó apoyo y acompañamiento al personal del CIC durante la jornada de revisión técnica preventiva del pasillo de acceso número 2 ubicado en el túnel que conecta el Capitolio con el edificio NEC. Las actividades ejecutadas incluyeron: • Limpieza interior y exterior de la estructura, eliminando polvo, residuos y agentes contaminantes. • Revisión del voltaje de entrada, verificando la estabilidad de la alimentación eléctrica y descartando fluctuaciones que puedan comprometer el funcionamiento.

EJECUCIÓN DE ACTIVIDADES FRENTE A LAS OBLIGACIONES DEL CONTRATO		
OBLIGACIONES ESPECIFICAS DEL CONTRATO	**ACTIVIDADES REALIZADAS DURANTE EL PERIODO**	
		• Limpieza y lubricación de partes móviles, asegurando un desplazamiento fluido y reduciendo el desgaste por fricción. • Revisión de borneras de conexión y cableado, confirmando continuidad eléctrica y descartando falsos contactos o deterioro en las conexiones. • Pruebas de funcionamiento con tarjeta de proximidad, validando la correcta respuesta del sistema de acceso y la comunicación con el panel de control.
	RECOMENDACIONES	Se la renovación de las superficies externas afectadas por la fricción del equipaje y accesorios de los usuarios.
	IMAGENES

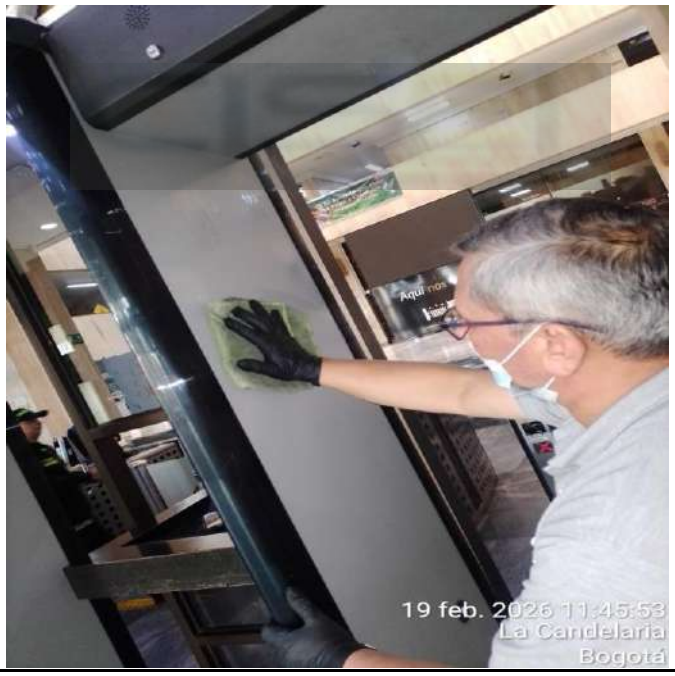
EJECUCIÓN DE ACTIVIDADES FRENTE A LAS OBLIGACIONES DEL CONTRATO	
OBLIGACIONES ESPECIFICAS DEL CONTRATO	**ACTIVIDADES REALIZADAS DURANTE EL PERIODO**
	IMAGENES   **NEC CR7 6 DETECTOR METALES OUT**

RECOMENDACIONES	Se recomienda continuar con las rutinas de revisión y calibración para asegurar el funcionamiento de los equipos. Se sugiere reemplazar las piezas que se han encontrado rotas y desgastadas por el uso, para un mejor funcionamiento y una buena apariencia estética de los equipos. Se recomienda instalar los puntos eléctricos regulados necesarios para que los arcos detectores que se encuentran apagados entren en servicio."

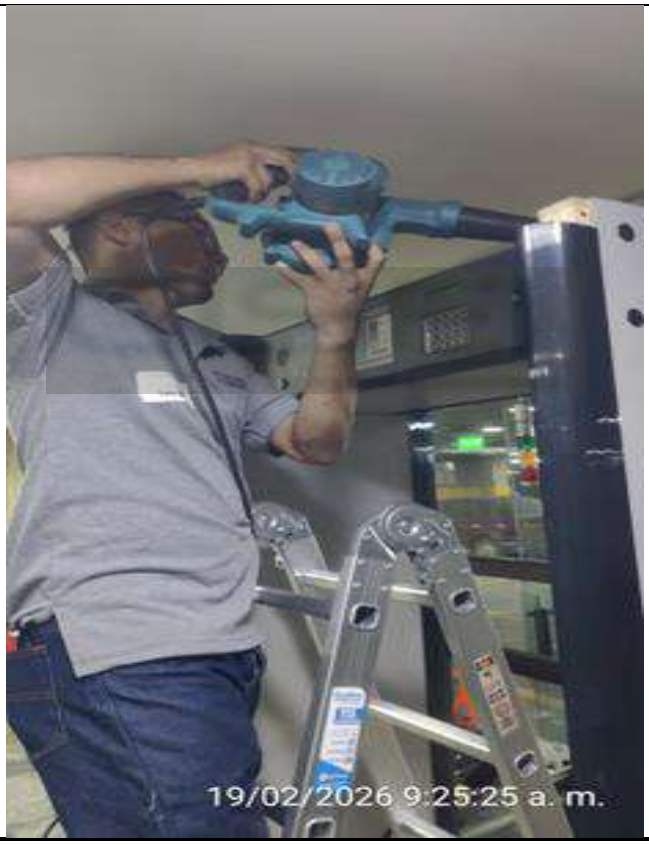
Debido al alto flujo de materiales transportados en zorras, el arco detector de metales ubicado en el costado de la salida destinada a personas con discapacidad sótano 1 norte, presenta un deterioro considerable y actualmente se encuentra fuera de servicio.

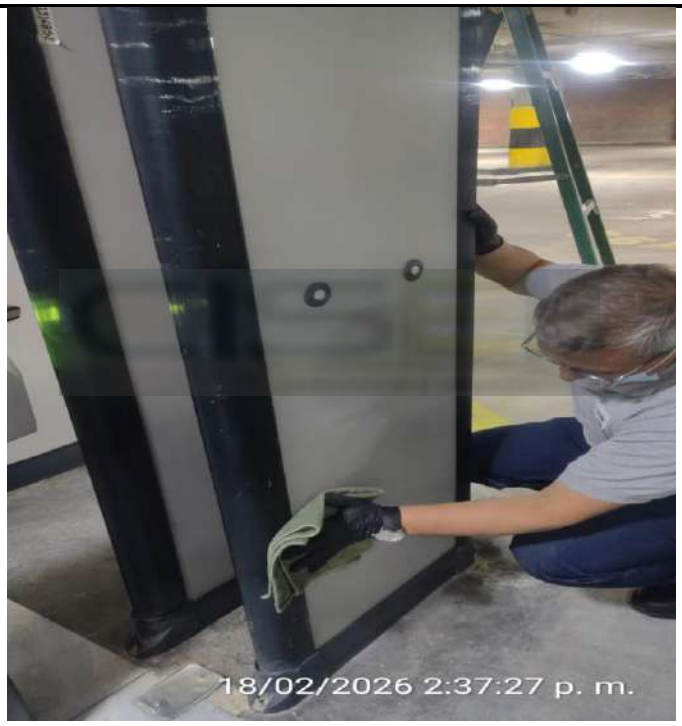
RECOMENDACIONES	Se recomienda continuar con las rutinas de revisión y calibración para asegurar el funcionamiento de los equipos. La ausencia de un punto eléctrico dedicado y la base partida del equipo podrían comprometer su estabilidad y funcionamiento a largo plazo. Se recomienda la instalación de un punto eléctrico adecuado y la reparación de la base para optimizar su rendimiento y seguridad.

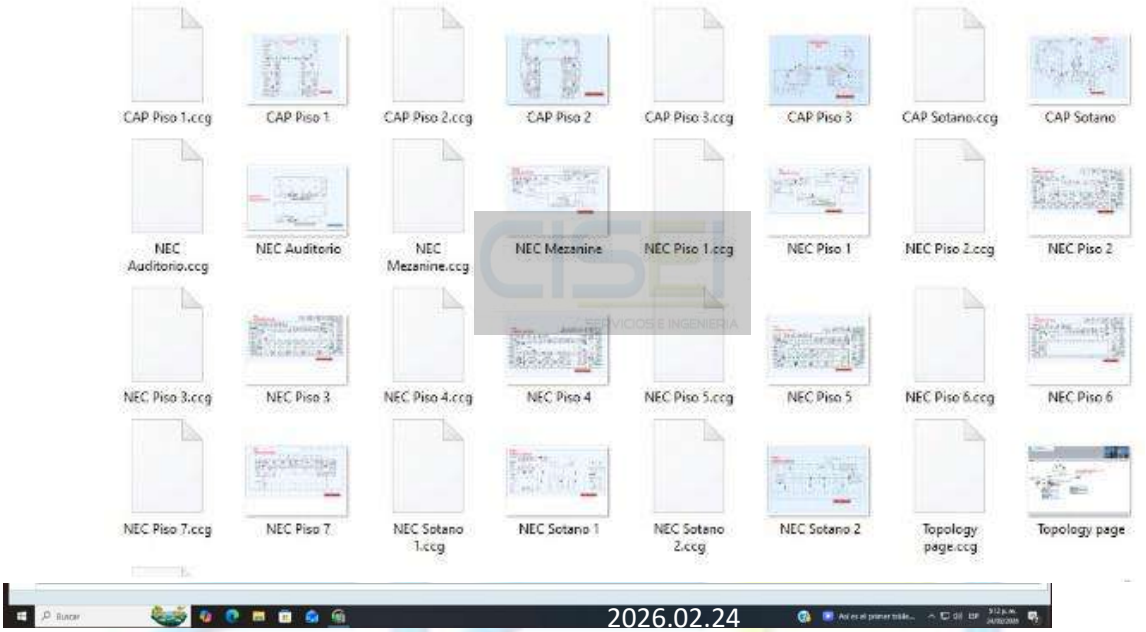
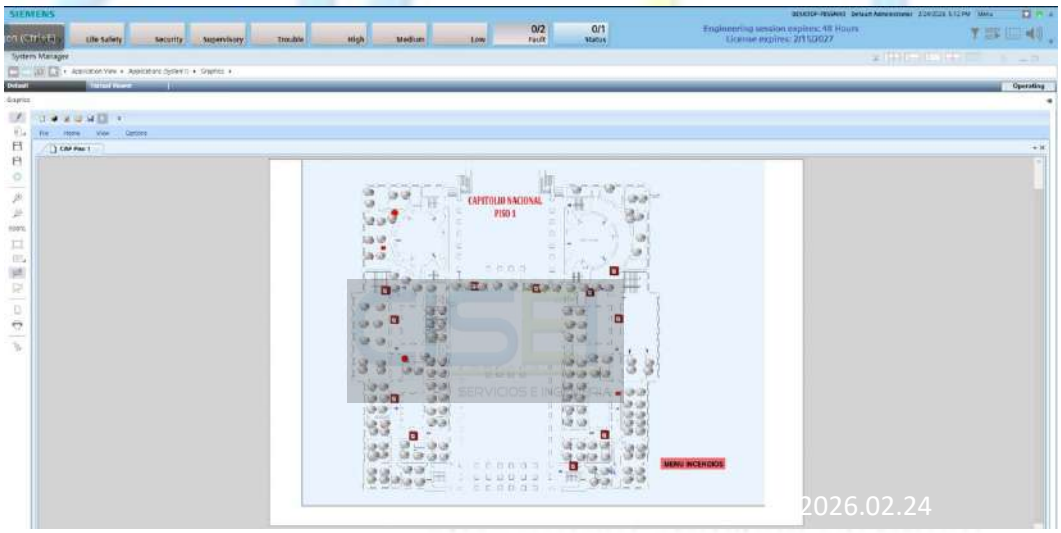
El equipo servidor que alojaba el software de monitoreo de incendios DMS presenta daños críticos en su disco duro y tarjeta principal.

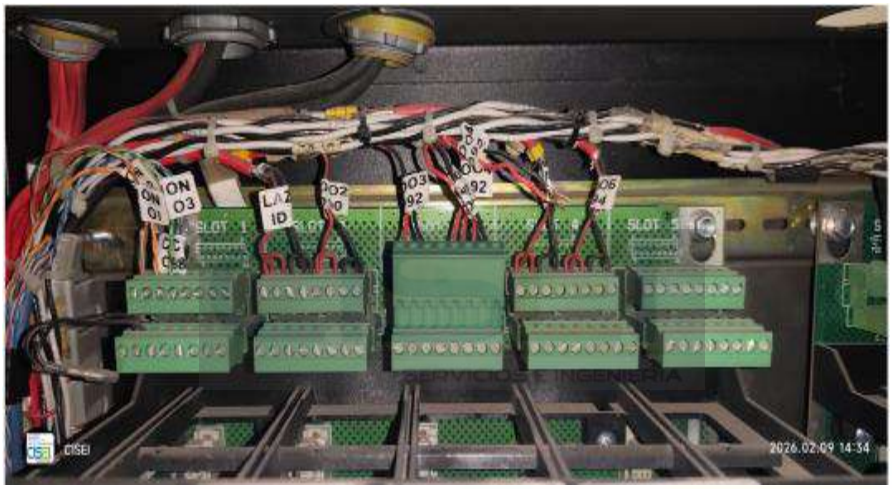
CISEI SERVICIOS E INGENIERIA	HOJA DE VIDA ACTIVOS	Código: FRT.22- Versión: 06
CONTRATO 0056 DE 2026 SENADO		
DATOS		
ENTIDAD	SENADO DE LA REPÚBLICA	
CIUDAD	BOGOTÁ	
FECHA	09/02/2026	
CONTRATISTA	CI COMERCIALIZADORA INTERNACIONAL SERVICIOS E INGENIERIA SAS	
EQUIPO		
NOMBRE DEL DISPOSITIVO	PANEL AUXILIAR NEC PISO 4	
MARCA	SIEMENS	
REFERENCIA	XLS/CERBERUS	
VOLTAJE ENTRADA	120VAC	
ACTIVIDADES REALIZADAS	• Limpieza interna y externa del panel, eliminando polvo y residuos. • Ajuste de borneras y terminales, asegurando la continuidad eléctrica y reduciendo el riesgo de conexiones defectuosas o sobrecalentamiento. • Limpieza interna y externa del panel, eliminando polvo y residuos acumulados. • Ajuste de borneras y terminales, asegurando continuidad eléctrica y reduciendo riesgos de conexiones defectuosas o sobrecalentamiento. • Diagnóstico general del panel de detección de incendios, que incluyó: o Verificación de voltajes de alimentación. o Medición de voltajes en cada lazo. o Revisión de lazos con condiciones de aterrizamiento. o Prueba de tarjetas electrónicas, confirmando operatividad y descartando fallas en módulos de comunicación y control. o Verificación de la alimentación eléctrica, comprobando niveles de tensión y continuidad de suministro. o Inspección del estado de las baterías. • Se desconecta la tarjeta MLC (Modulo de supervisión de lazos de detección) con dirección 52 para evitar el bloqueo del panel de detección.

ESTADO FINAL	Operativo
RECOMENDACIONES	Se recomienda realizar una inspección minuciosa del cableado y de todos los elementos del lazo de detección (Sensores y avisadores manuales) del sistema. Se identificó que las baterías de respaldo presentan un deterioro significativo y no se encuentran en condiciones óptimas, por lo que se sugiere su reemplazo para mantener la operatividad del sistema en caso de fallos en el suministro eléctrico.
IMAGENES

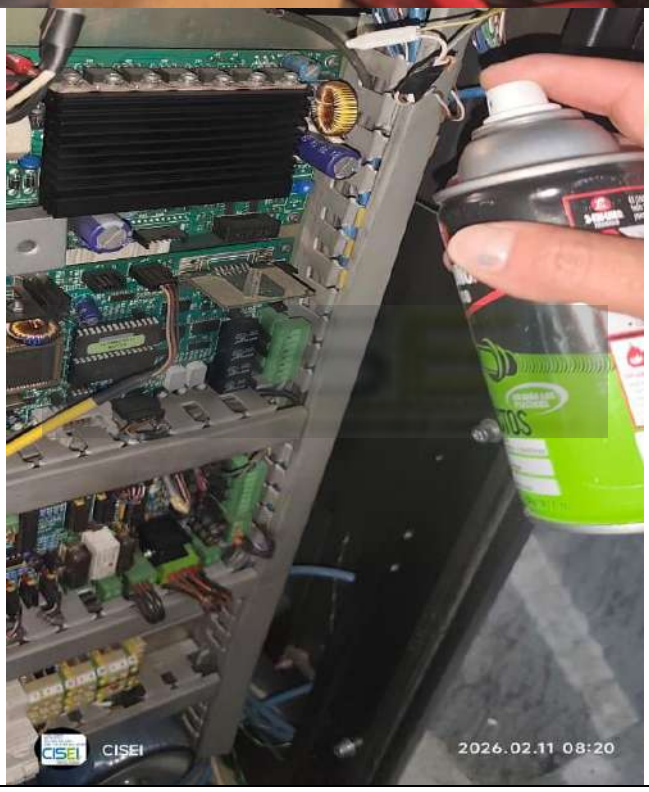
NEC CR7 4 PASILLO

• Limpieza y lubricación de partes móviles, asegurando un desplazamiento fluido y reduciendo el desgaste por fricción. • Revisión de borneras de conexión y cableado, confirmando continuidad eléctrica y descartando falsos contactos o deterioro en las conexiones. • Pruebas de funcionamiento con tarjeta de proximidad, validando la correcta respuesta del sistema de acceso y la comunicación con el panel de control.
ESTADO FINAL	Operativo
RECOMENDACIONES	Se recomienda continuar con las rutinas de limpieza y lubricación para asegurar el funcionamiento de los equipos. Se recomienda realizar el cambio del acople flexible el cual esta desgastado por el tiempo de uso.
IMAGENES

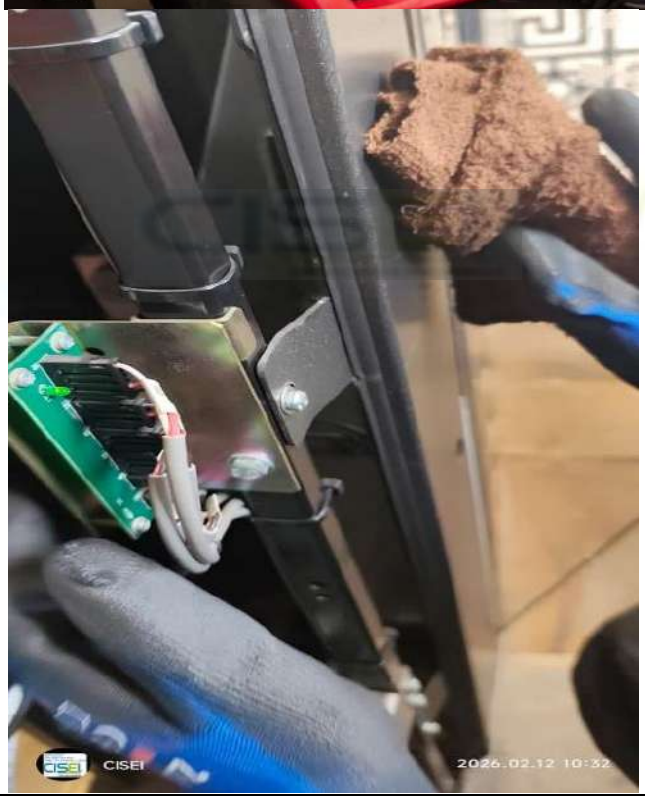
Se sugiere realizar la renovación de las superficies de contacto, las cuales presentan desgaste significativo debido al uso continuo y la fricción constante ocasionada por el paso de equipajes y paquetes.

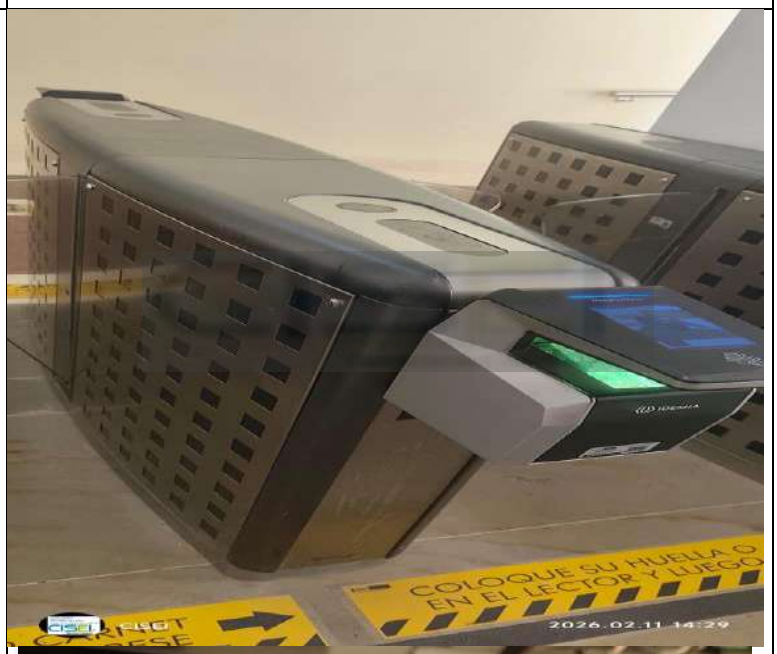
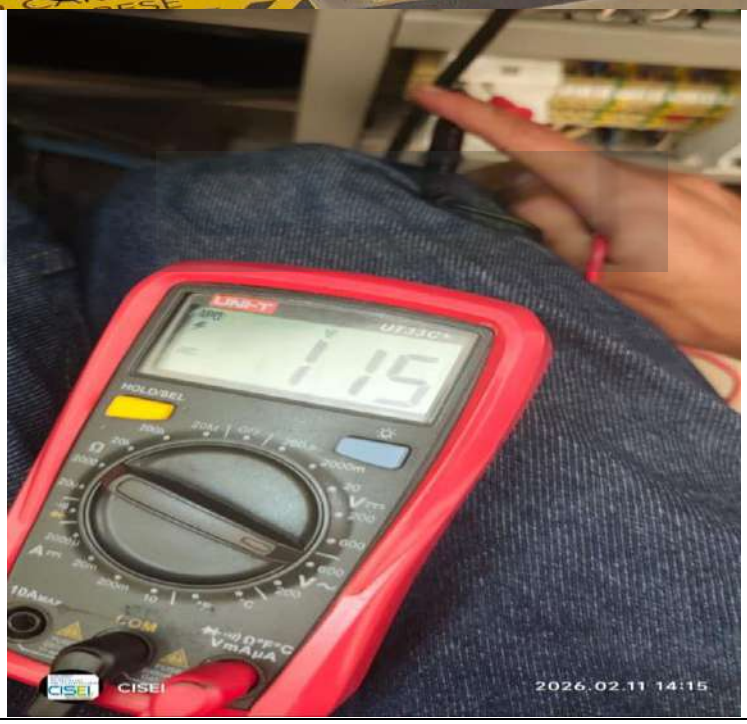
TÚNEL CAPITOLIO 1 PASILLO

ESTADO FINAL	Operativo
RECOMENDACIONES	Se la renovación de las superficies externas afectadas por la fricción del equipaje y accesorios de los usuarios.

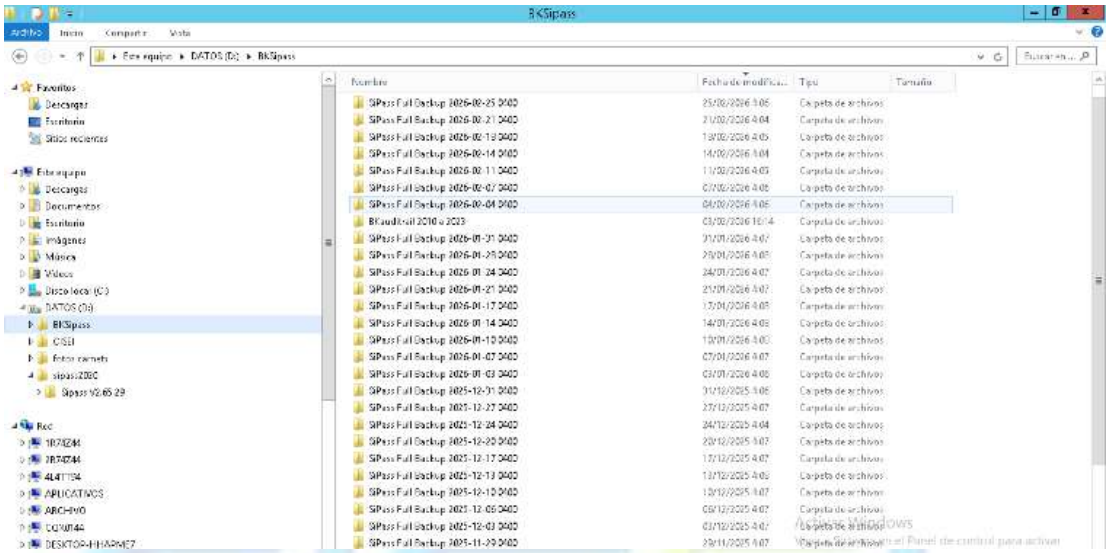
Estado Inicial

El servidor Sipass se encontró en el siguiente estado:

- El Servidor Sipass y el Servidor Histórico se encuentran operativos.
- Los 7 Controladores ACC se encuentran operativos y comunicándose correctamente con el servidor.
- Los DRI de todos los accesos habilitados están operativos y comunicándose con las controladoras ACC.
- Las lectoras ubicadas en los pasillos y en el área del CIC están operativas.

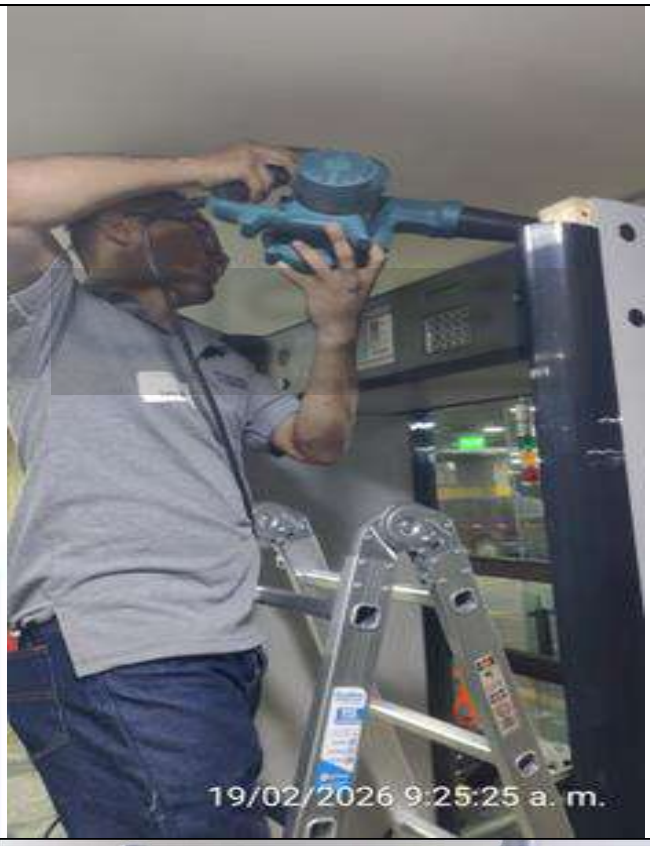
Debido al alto flujo de materiales transportados en zorras, el arco detector de metales ubicado en el costado de la salida destinada a personas con discapacidad sótano 1 norte, presenta un deterioro considerable y actualmente se encuentra fuera de servicio.

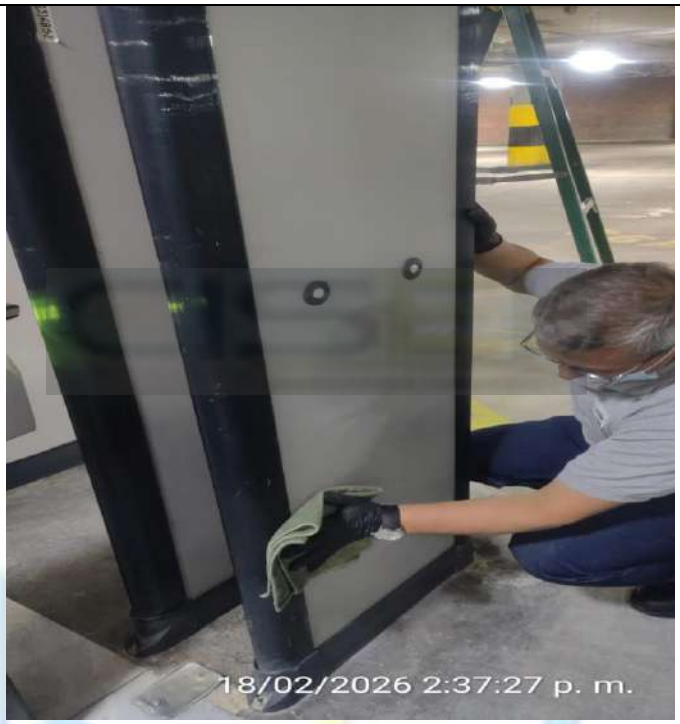
SÓTANO 1 SUR ARCO DE METALES DISCAPACITADOS

ESTADO FINAL	No Operativo
RECOMENDACIONES	Se recomienda continuar con las rutinas de revisión y calibración para asegurar el funcionamiento de los equipos. La ausencia de un punto eléctrico dedicado y la base partida del equipo podrían comprometer su estabilidad y funcionamiento a largo plazo. Se recomienda la instalación de un punto eléctrico adecuado y la reparación de la base para optimizar su rendimiento y seguridad.
