**SEMANA No.** 18 (Consecutivo) **DEL** 2/2/2026 (dd-mm-aa) **AL** 8/2/2026 (dd-mm-aa) Tiempo transcurrido desde la iniciación cop 128 dias

# ANEXO N° 1.12:
# RESEÑA FOTOGRÁFICA DEL PERIODO POR SEMANA

# COLEGIO CULTURA POPULAR - SEDE C

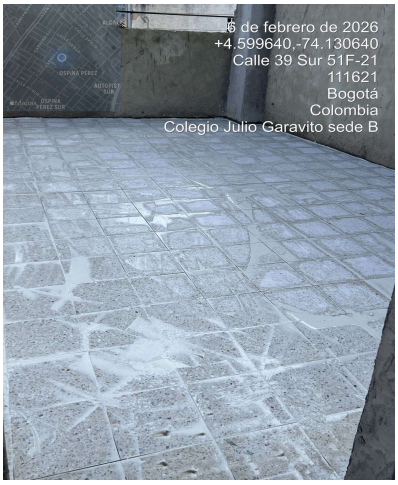
Se evidencia el avance en la instalacion del piso en baldosa vibroprensada, actividad que ha avanzado con personal no autorizado.

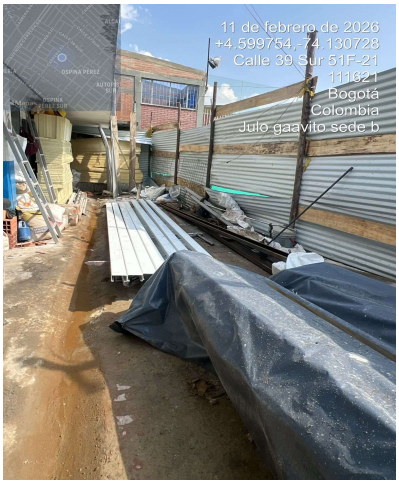
Se realizan actividades de aplicación de anticorrosivo y pintura en aceite en la perfileria proxima a instalar.

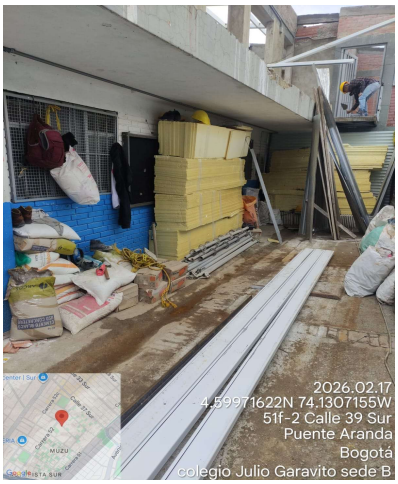
Se evidencia que se esta relizando la instalacion de perfileria, teniendo encuenta que ya se realizo la

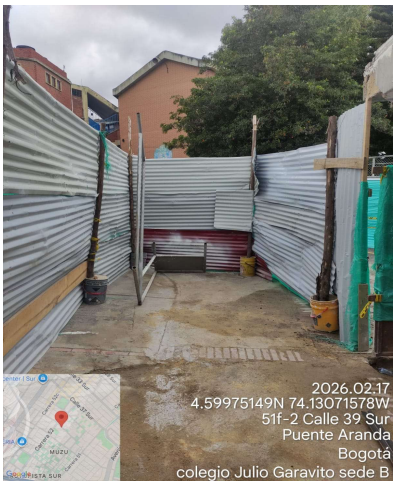
Se evidencia que se realizo jornada de orden y aseo en el area de acopio.

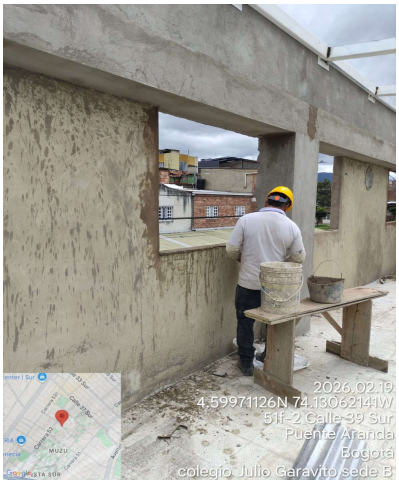
Se evidencia que se esta finalizando la actividade de pañete (Afinado) de ciertas areas pendientes.

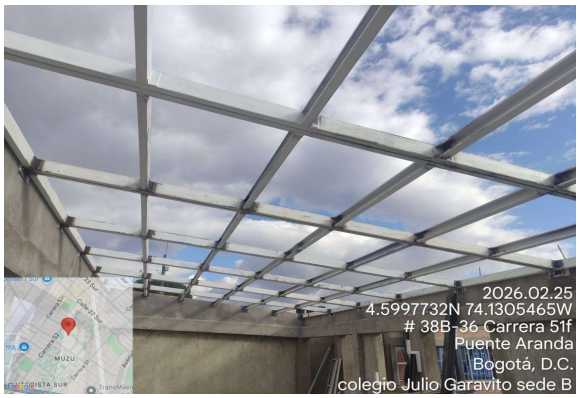
Se evidencia que se realiza la instalacion de las platinas correspondientes al area de coordinacion.

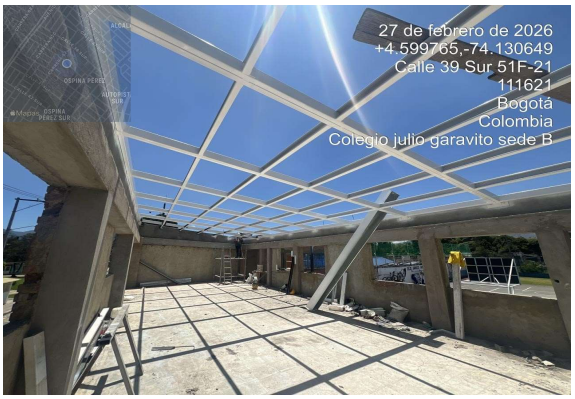
Se evidencia que se realiza la instalacion de la canal correspondiente al area administrativa y al hall de distribucion.

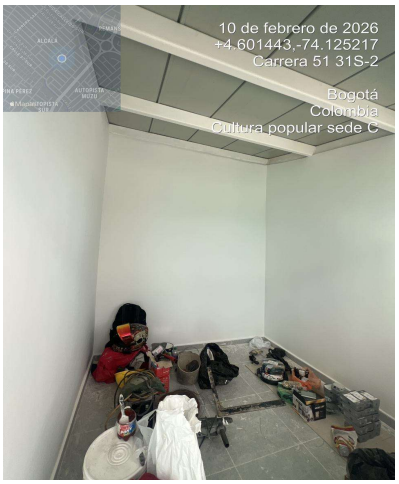
Se realiza llamado de atencion debido que no se ha realizado la reparacion del areade la caja de inspeccion.

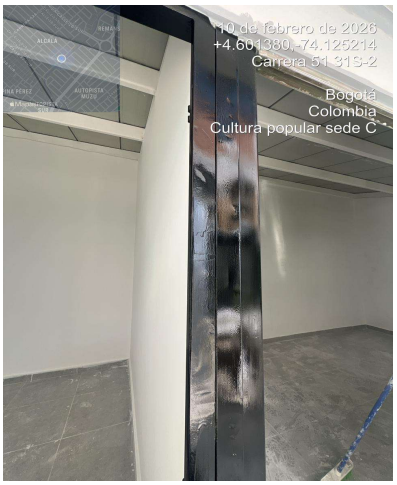
Se evidencia que se esta realiza la aplicación de la primera capa de pintura de la fachada interna de las aulas administrativas.

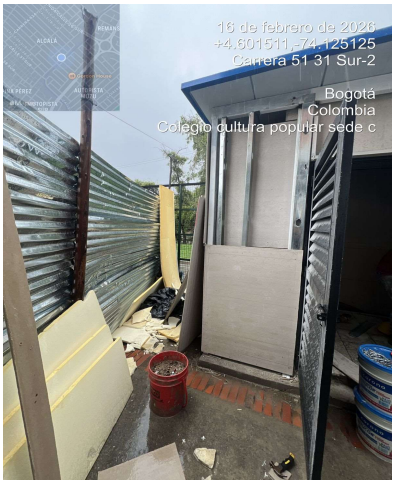
Se evidencia que se realiza la instalacion de los pie de amigos correspondiente a la canal del modulo de aulas administrativas.
