(2) Bitacora de Obra I.E.D Manuela Beltran Sede B.

OBJETO: Adelantar Obras de adecuación, mejoramiento y mantenimiento correctivo de los plantas físicas de la Secretaria de educacion del distrito, asi como adecuacion y ejecucion de Obras menores, que permitan atraves de la atencion de emergencias y necesidades fisicas prioritarias, garantizar el funcionamiento y prestacion del servicio de la infraestructura fisica de los Colegios distritales y Sedes administrativas. lote 19

CONTRATO DE INTERVENTORIA No CO1.PCCNTR.8168931 (Número de Contrato) **CONTRATO DE OBRA ASOCIADO No.** CO1.PCCNTR.8155343 (Número de Contrato) **LOTE COP:** 17

ANEXO 7 REGISTRO FOTOGRÁFICO COLEGIO MARCO TULIO FERNANDEZ - SEDE D

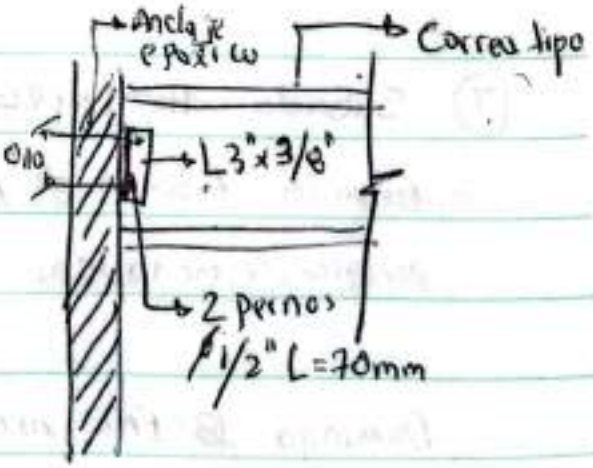
Detalle en Sitio

Se realizó avance de pintura en estructura metalica y muros internos de las casas. por otro lado se avanzó en placa de cubierta para la impermeabilizaci. de la misma. Se evidenció que las bajantes en la placa se encuentran taponas lo cual no tiene una circulacion adecuada de las aguas lluvias (verificar este tema). Se avanzó en la parte electrica con el ensamble de tuberias y cajas, por otro lado de acuerdo a los Compromisos pactados el dia Sabado 17 de enero 2026 Sobre el detalle de anclaje de la perfileria metalica en el muro no se ha realizado la correccion.

Detalle aprobado

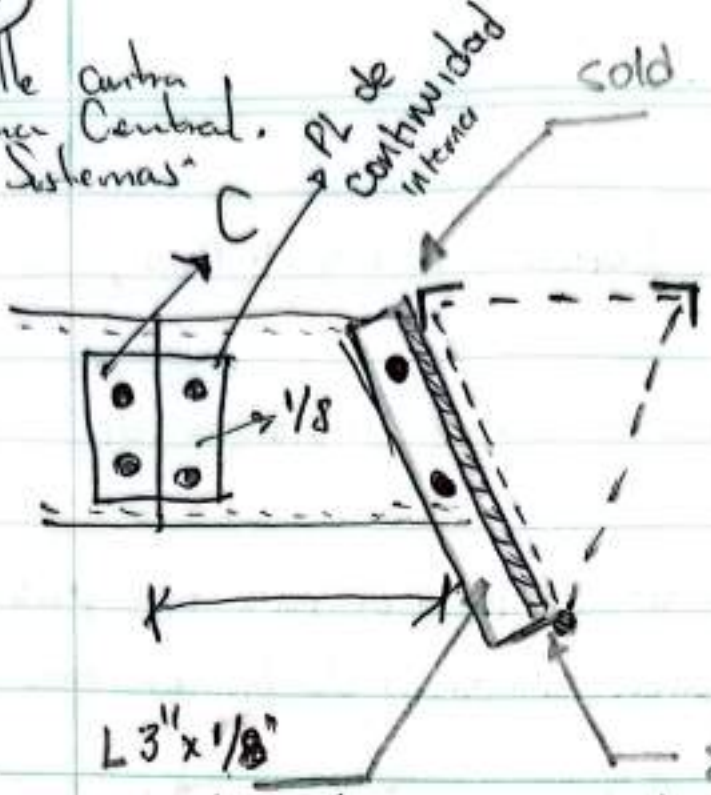
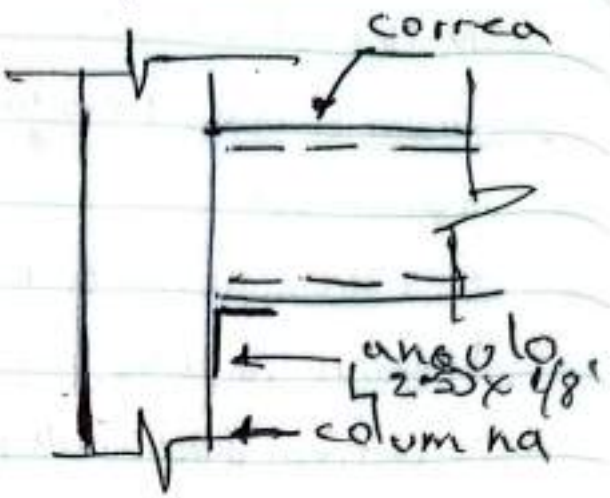
Detalle contra fachada Central. Aula Sistemas"

Detalle contra Columna posterior

29/01/26 Visita técnica de verificación se reune el contratista y la interventoria para aclarar detalles a corregir en correas adicionales de la cubierta tipo sandwich, con asesor estructural de apoyo. la interventoria Ing. Alvaro Sampel perez y el ing. Yesid Munar C. por el contratista.

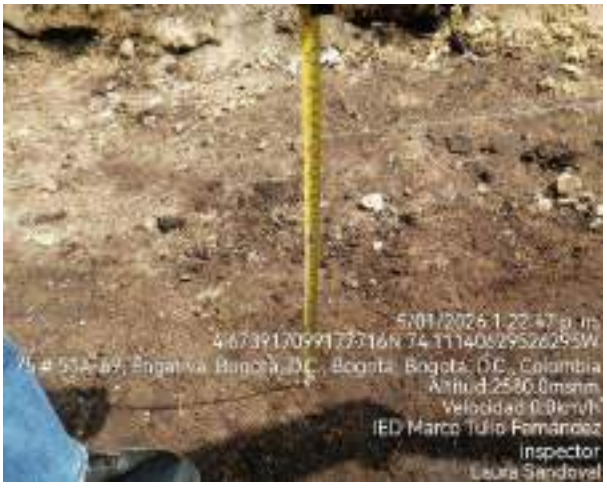
Excavación manual en área de patio central
