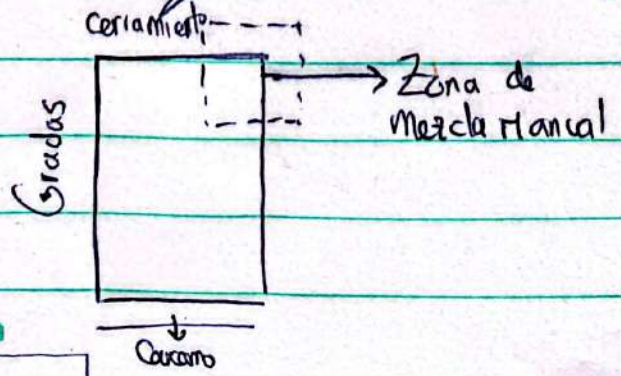
Se evidencia que uno de los puntos de nivel para la fundida de la placa se encuentra caido. Siendo la 1:00 pm se solicita al contratista la verificación del nivel con manguera, para la correcta fundida. Desde la direcaón de interventoria se deja estableado que, en caso que el nivel de la cancha no cumpla con las especificaciones tecnicas regeridas, no se permitira la ejecución de un alistado como solución correctiva. En su lugar, se debera proceder con la demolición y reconstrucción para garantizar la correcta ejecución de la placa.

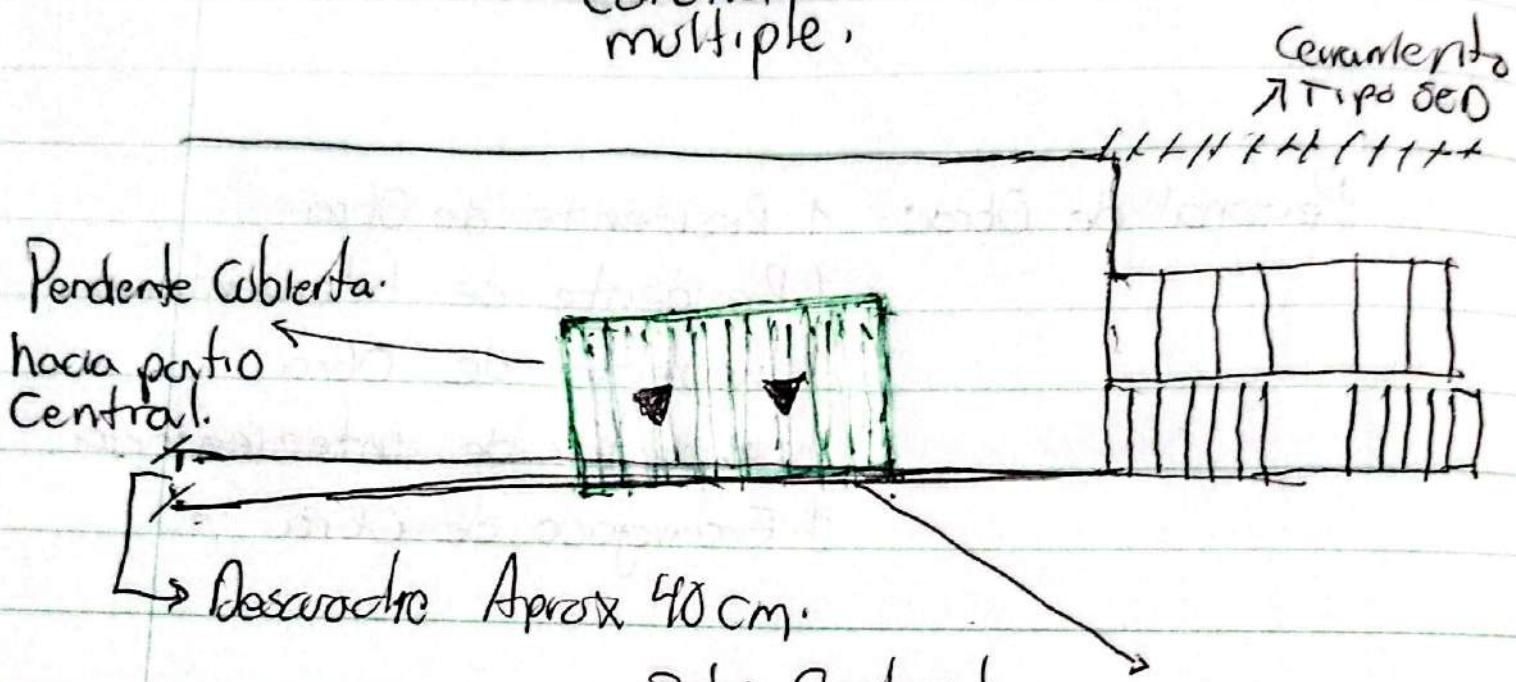
Se realiza replanteo, con el fin de ubicar puntos de referencia, que garanticen la correcta ejecución de las actividades referidas a la zona dura en adoquin y la estructura de la cubierta.

Se plantea que el adoquin a instalar en la zona dura siga la secuencia del adoquin existente y no como se planteo en el diseño y se aprueba por el residente de interventoria y el residente de Obra.

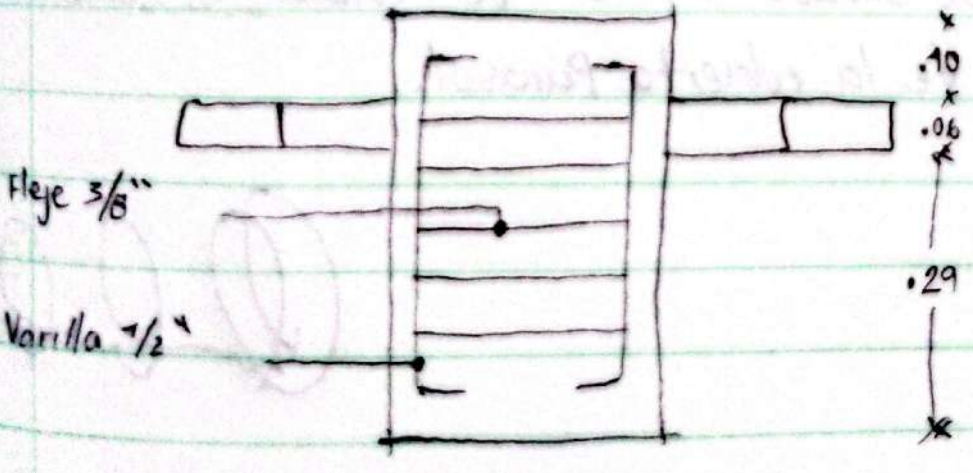
Se inicia actividad de fundida de cintas de confinamiento adoquin

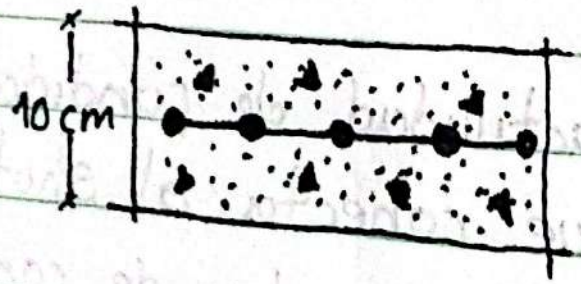
Se realiza actividad de fundida de circulación que conecta al shot de basuras, rampa de acceso y placa de contrapiso para shot de basuras.

El mezclado se realiza en sitio mediante mezcladora mecánica (Trompo de 1 bolto). Durante el proceso se tomaron 3 testigos cilindricos de concreto para ensayos de resistencia a la compresión

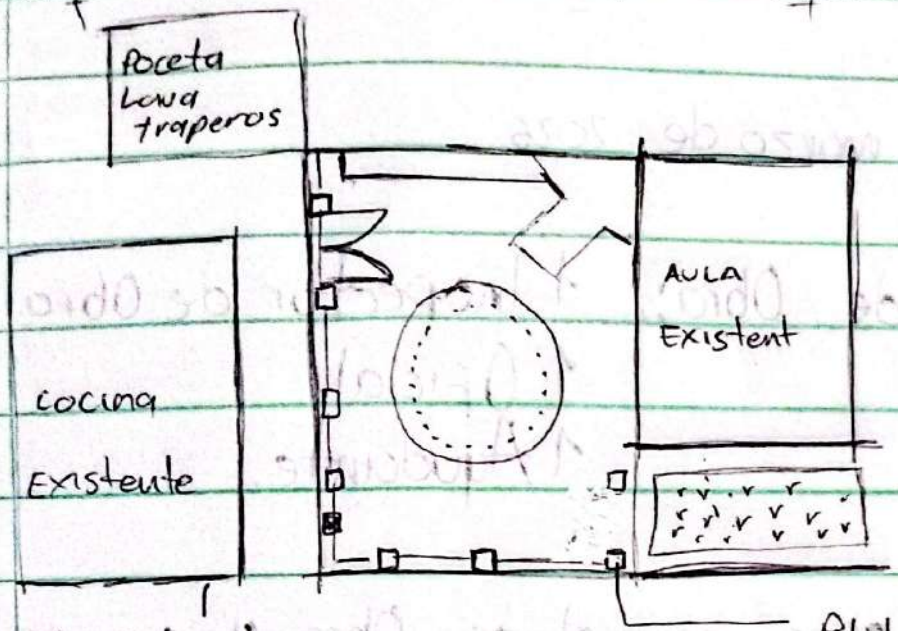
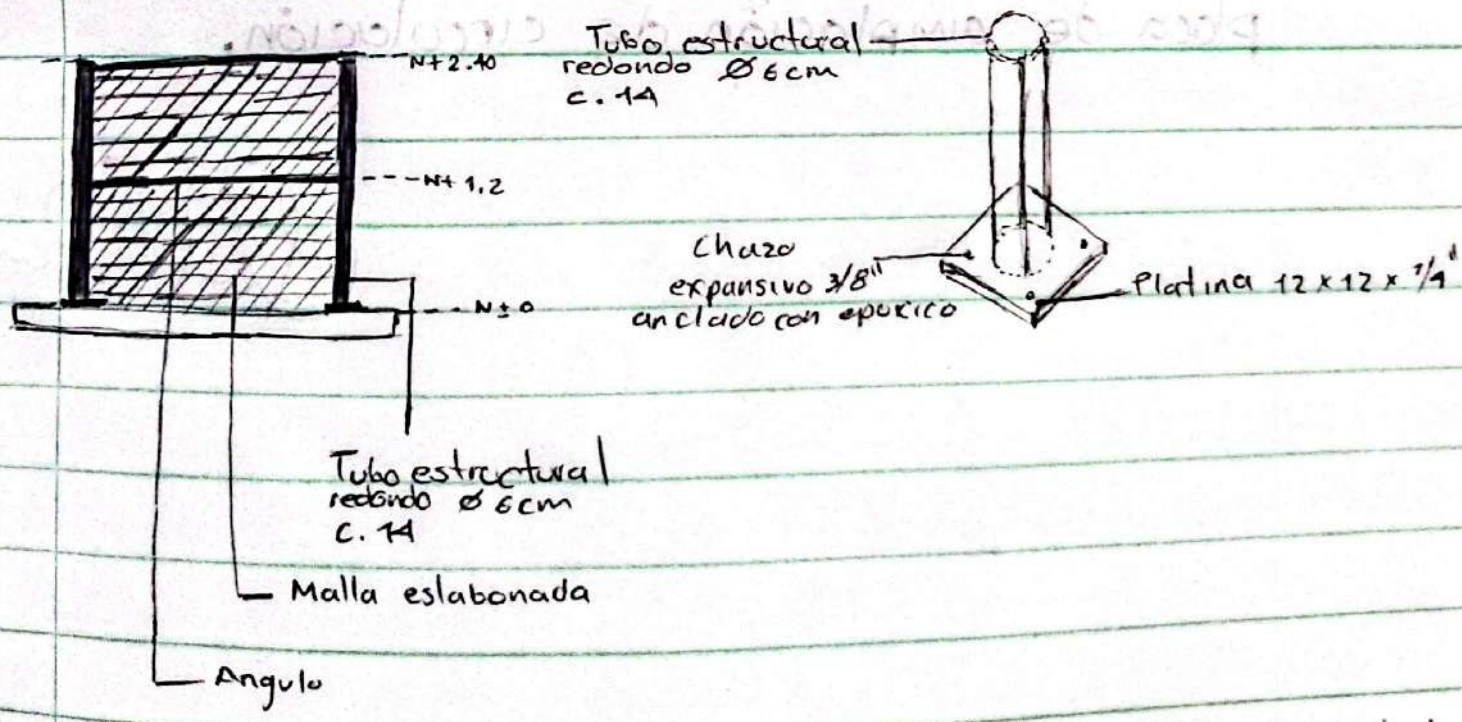
Esquema cerramiento para tanque de reserva

Se deja radicado este esquema, bajo la aprobación del residente de interventoria.

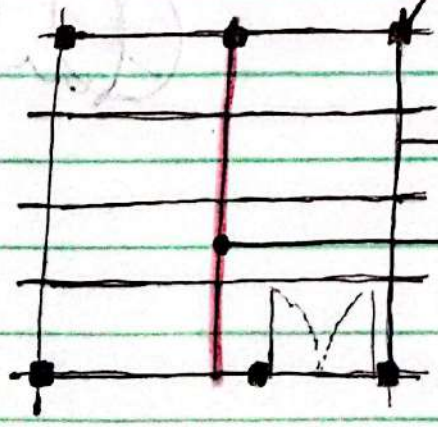
Se inicia instalación de platinas en placa de contrapiso de shut de basuras y se procede a izar perfiles 8x4 empachados que servirán de refuerzo para los muros de soperboard.

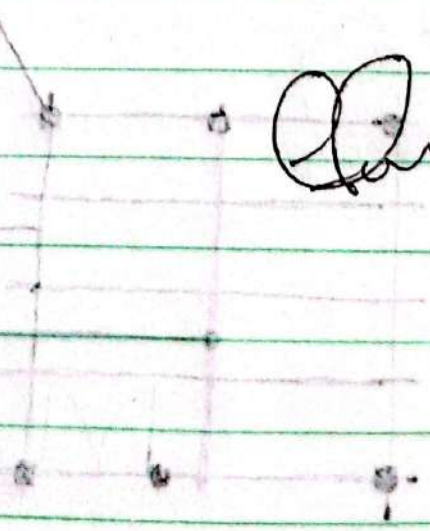
Se detalla cordones de soldadora en estructura de shut de basuras y se pule la escoria de los mismos.

Por otro lado se pañeta Bordillo de confinamiento para rampa de shut de basuras.

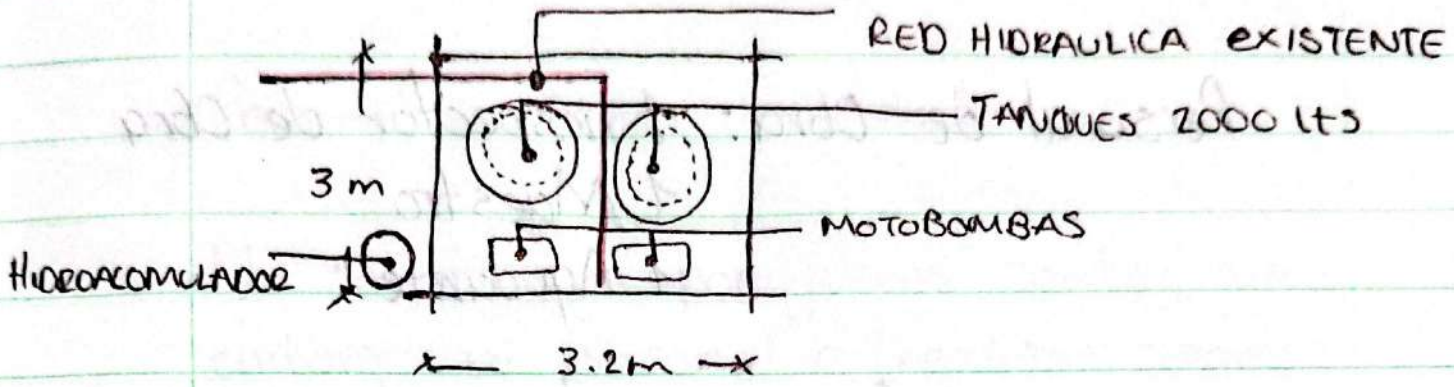
Se inicia el dia con comite de aprobación de placa de soporte para tanques, este se realiza entre el residente de interventoria residente de obra e inspector de obra, donde se aprueba su ubicación con la novedad de que el hidro acomulador se debe instalar fuera de placa de soporte propuesta para su mayor manejabilidad a los tanques y motobombas.

Se procede a realizar el vaciado de la placa con concreto de 3000 PSI

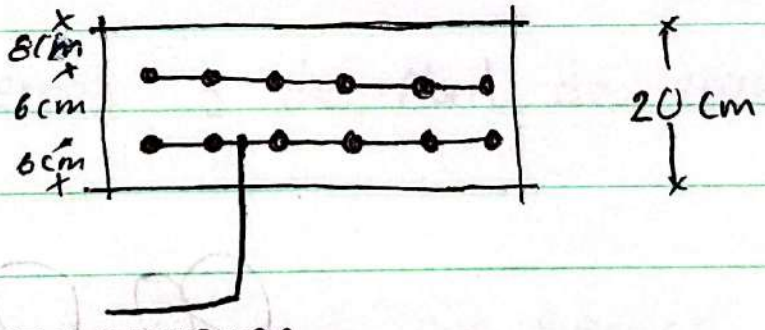
CORTE PLACA DE SOPORTE

MALLA ELECTROSOLDADA
5 mm, CON SEPARACIÓN
DE 15 cm x 15 cm en
SU RETICULA DE REF.
