FORMATO DE CALIFICACIÓN TÉCNICA DE INMUEBLES (COMPONENTE URBANÍSTICO Y DE INFRAESTRUCTURA) - JARDINES INFANTILES COFINANCIADOS- SED

PROPONENTE:	FUNDACION APOYAR - FUNDAP	**No. DE PROCESO:**	SDIS-DCT-092-004-2026	**CAPACIDAD MÍNIMA DEL PLIEGO:**	LOTE 8 - ZONA 2 - OPCION 1 - 192 CUPOS	**PROYECTO:**	7939 "Desarrollo de capacidades para las gestantes, niñas, niños, adolescentes y sus familias que promuevan su desarrollo integral en Bogotá D.C."
FECHA DE DILIGENCIAMIENTO:	24/04/2026	**LOCALIDAD:**	07 - BOSA	**BARRIO:**	004623 - SAN BERNARDINO POTRERITOS	**MODALIDAD:**	JARDINES INFANTILES COFINANCIADOS
DIRECCIÓN:	CL 79 SUR 89 09			**CHIP:**	AAA0242MZNX	**SECTOR CATASTRAL:**	004623 07 20 000 00000
TELÉFONO:	6013102110	**TIPO DE CLIMA:**	FRIO	**USO ACTUAL:**	JARDIN INFANTIL COFINANCIADO	**MATRICULA INMOBILIARIA:**	50S 40547649

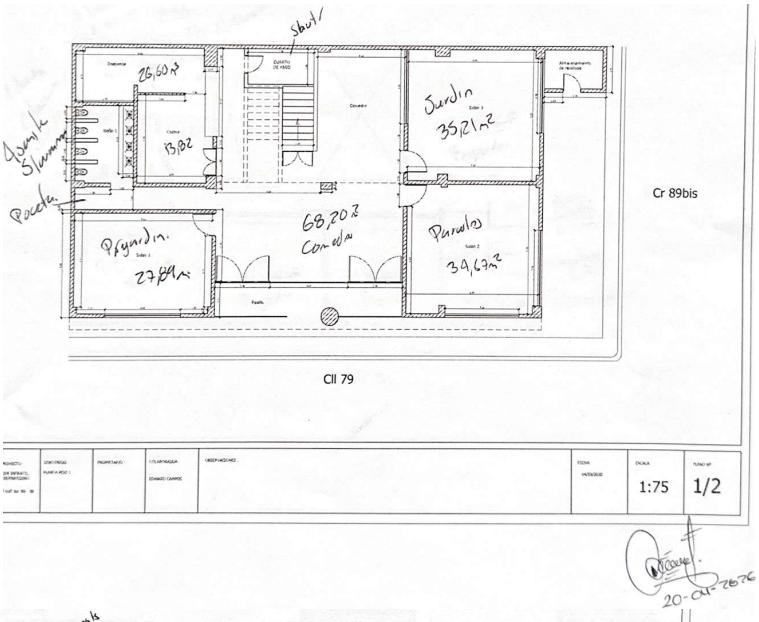
DESCRIPCION: BAÑOS NIÑOS

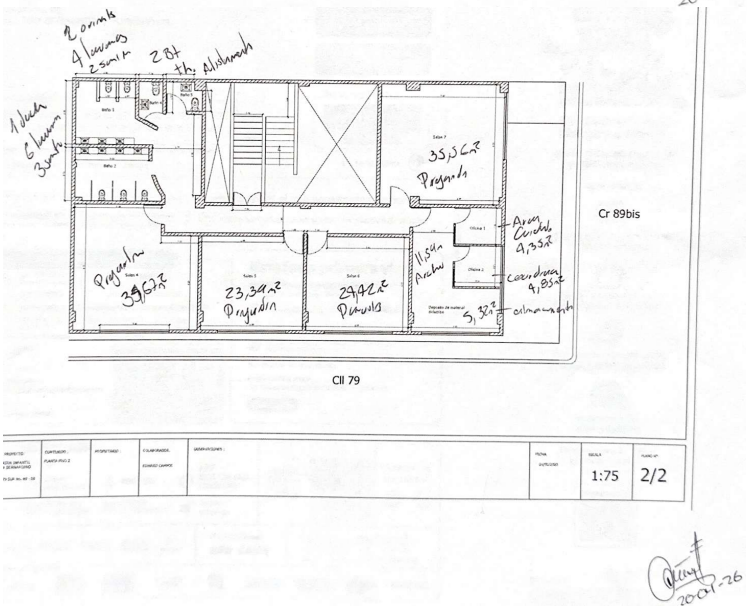
DESCRIPCION: ASEO - AULA
