INFORME CONTRATISTA FINAL
CONTRATO DE OBRA PUBLICA No 069 DE 2026

"MANTENIMIENTO PERIODICO DE LA BANCA EN LOS PUNTOS CRITICOS DE LA VIA LA ESMERALDA EL PAISAJE EN EL MUNICIPIO DE PUERTO RONDÓN, DEPARTAMENTO DE ARAUCA"

PUERTO RONDÓN, ABRIL DE 2026

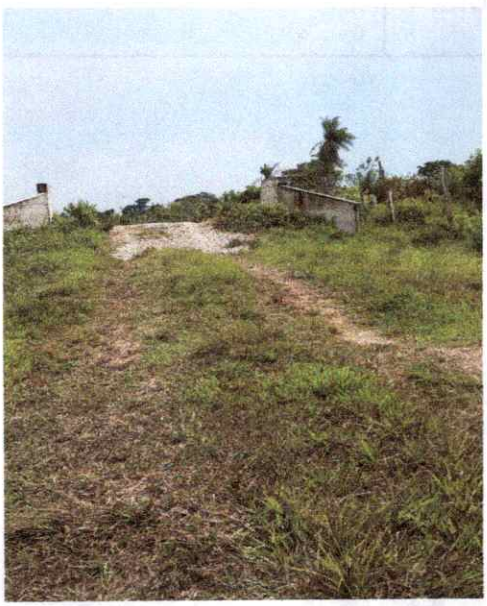
Vía antes de intervención de la Conformación	**FOTO:**	**2**

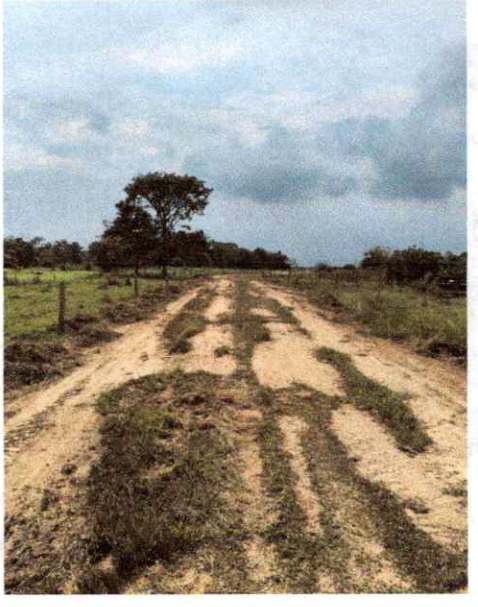
Vía antes de intervención de la Conformación	**FOTO:**	**3**

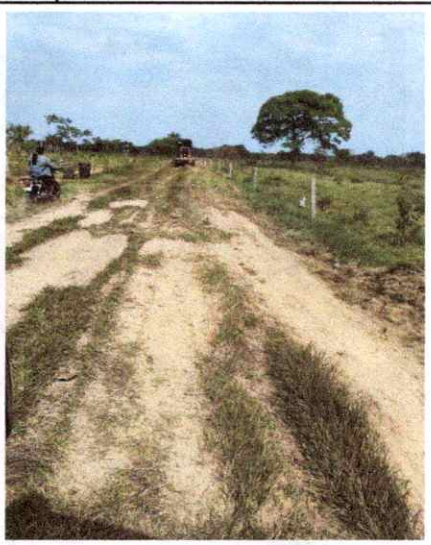
Durante las actividades de Conformación - Adecuación de la Banca y/o Mejoramiento de Terraplén	**FOTO:**	**5**

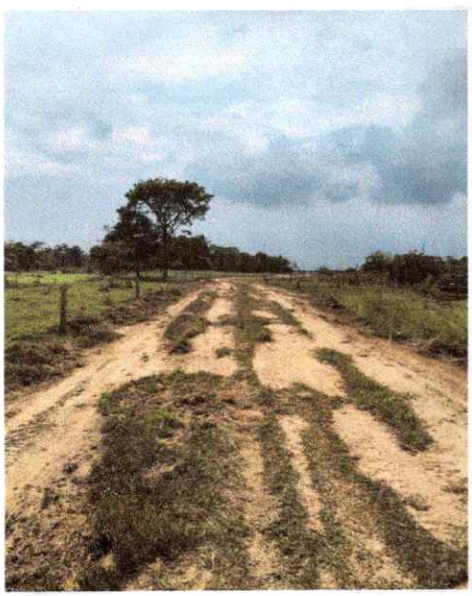
Durante las actividades de Conformación - Adecuación de la Banca y/o Mejoramiento de Terraplén	**FOTO:**	**6**

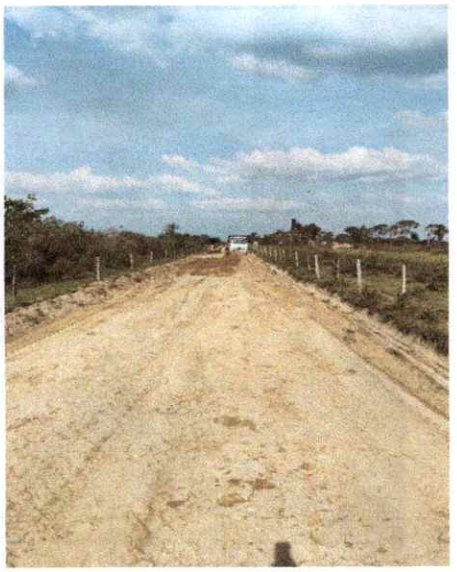
Durante las actividades de Conformación - Adecuación de la Banca y/o Mejoramiento de Terraplén	**FOTO:**	**7**

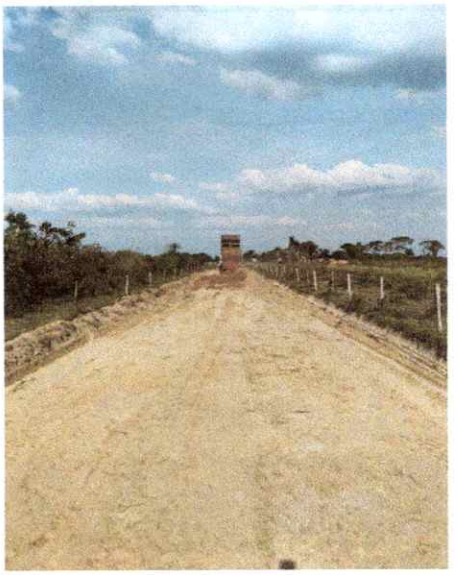
Durante las actividades de Conformación - Adecuación de la Banca y/o Mejoramiento de Terraplén	**FOTO:**	**8**

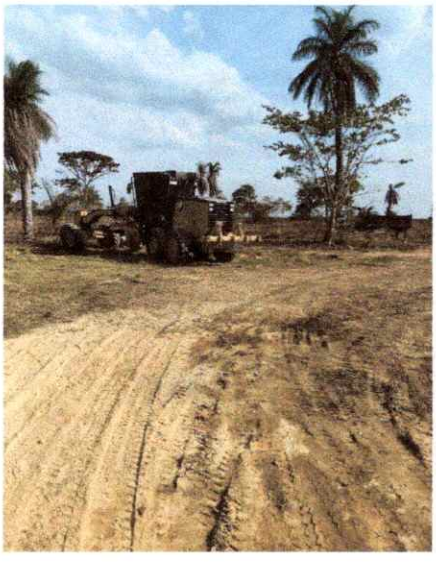
Durante las actividades de Conformación - Adecuación de la Banca y/o Mejoramiento de Terraplén	**FOTO:**	**9**

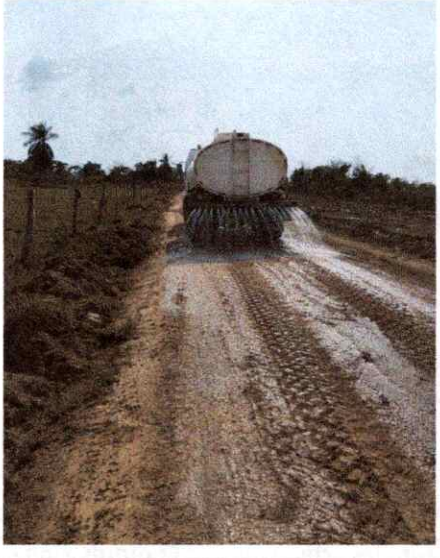
Durante las actividades de Conformación - Adecuación de la Banca y/o Mejoramiento de Terraplén	**FOTO:**	**10**

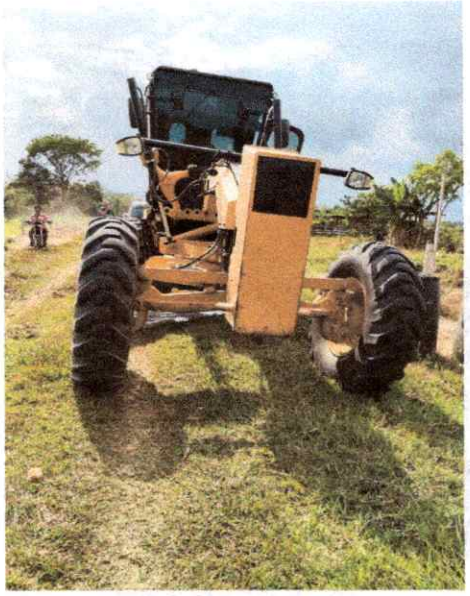
Durante las actividades de Conformación - Adecuación de la Banca y/o Mejoramiento de Terraplén	**FOTO:**	**12**

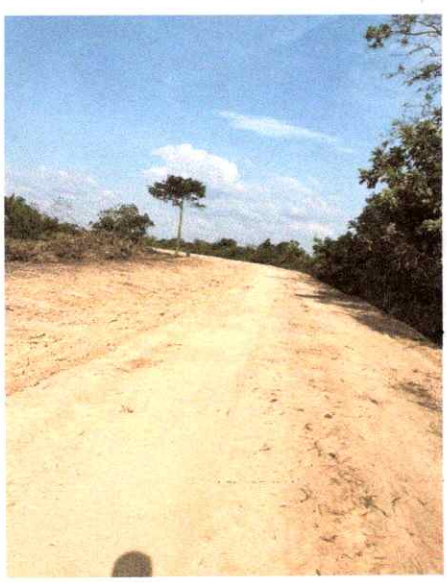
Terminacion de las actividades de Conformación - Adecuación de la Banca y/o Mejoramiento de Terraplén	**FOTO:**	**14**

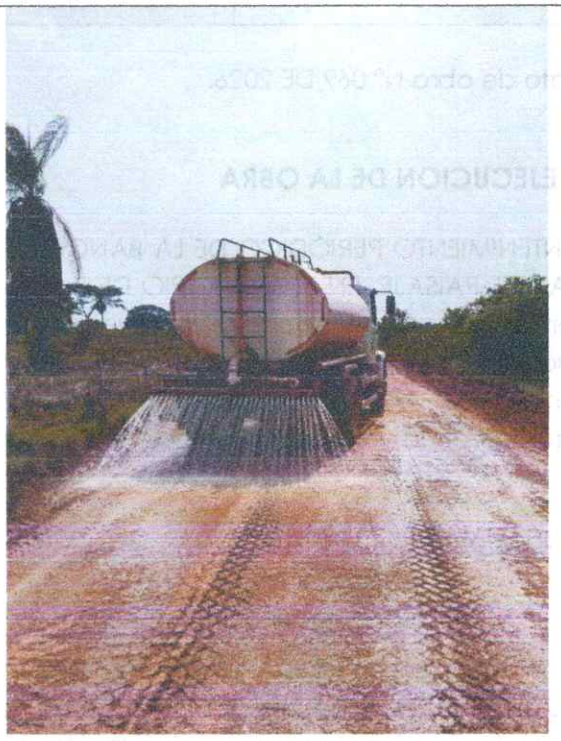
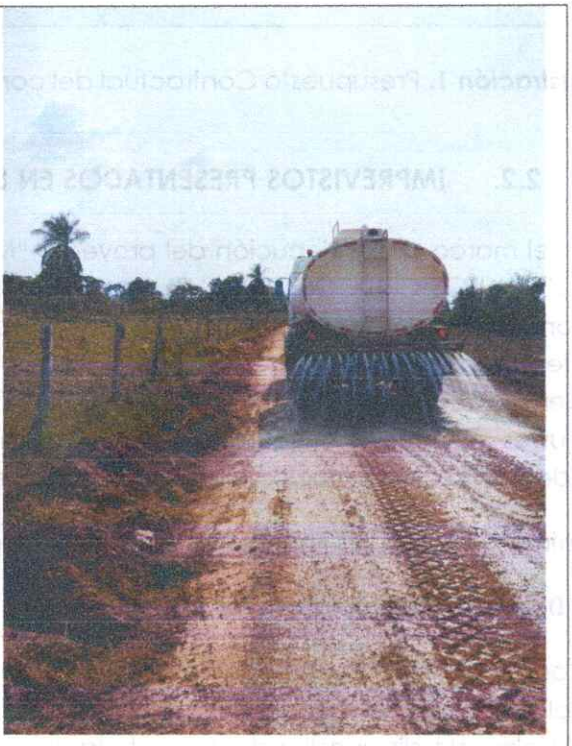
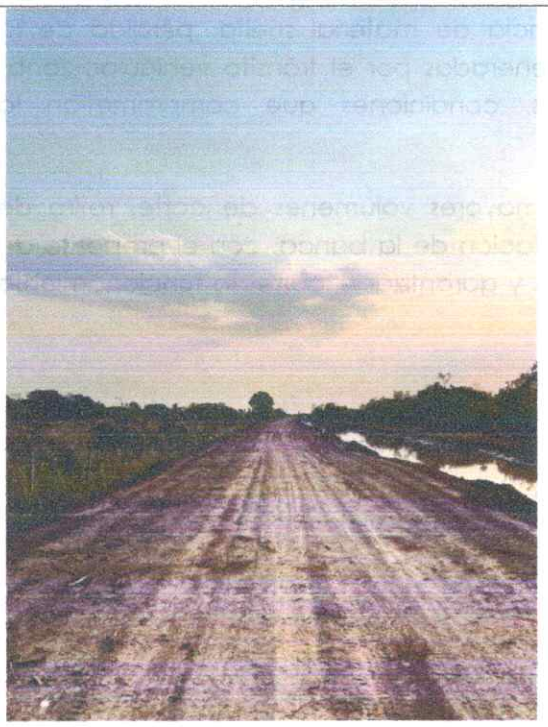
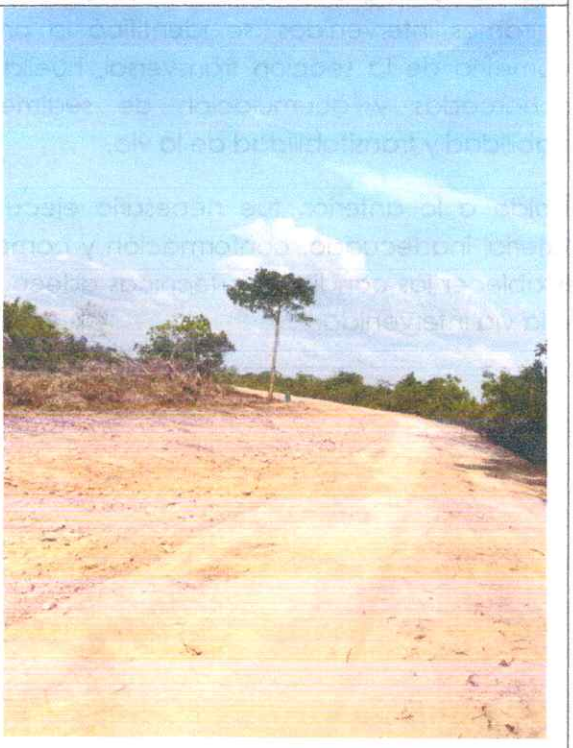
- **Deterioro superficial mayor al esperado.**

- El avanzado deterioro evidenciado en los puntos críticos de la vía, caracterizado por deformaciones de la banca, material suelto y pérdida de capacidad portante, generó la necesidad de incrementar los volúmenes de material utilizados y ampliar el tiempo de operación de la maquinaria durante la ejecución de las obras.

Debido a lo anterior, fue necesario ejecutar mayores volúmenes de corte, retiro de material inadecuado, conformación y compactación de la banca, con el propósito de restablecer las condiciones técnicas adecuadas y garantizar el correcto funcionamiento de la vía intervenida.
