Ministerio de Salud y Protección Social República de Colombia Dirección de Prestacion de Servicios Subdireccion de Infraestructura en Salud	CODIGO DEL PRESTADOR 23 | 417 | 00152 | 03 DEPTO MUNICIPIO INSTITUCION SEDE	A 1	FICHA DE EVALUACION INFRAESTRUCTURA PÚBLICA EN SALUD

Nombre del establecimiento: PUESTO DE SALUD DE LA DOCTRINA

"ADECUACIÓN MENOR DEL PUESTO DE SALUD DE LA DOCTRINA, ADSCRITO A LA ESE CAMU SANTA TERESITA EN EL DEPARTAMENTO DE CORDOBA MUNICIPIO DE LORICA"

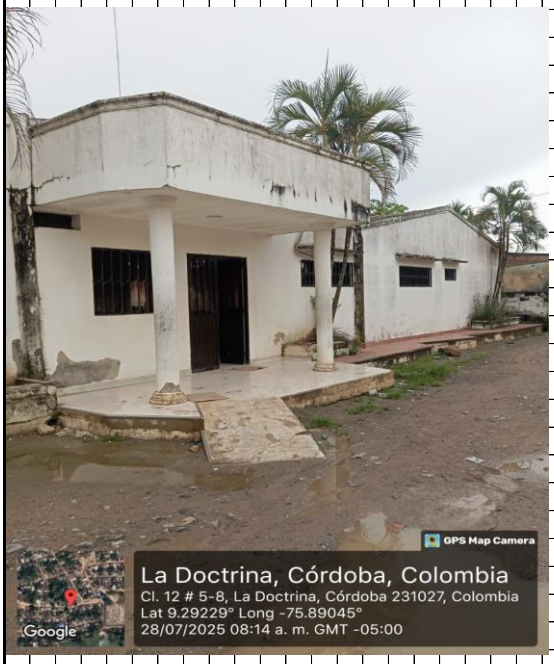
SERVICIO: FACHADAS	AMBIENTE: FACHADAS

FACHADA FRONTAL

FACHADA LATERAL IZQUIERDA

FACHADA LATERAL DERECHA
