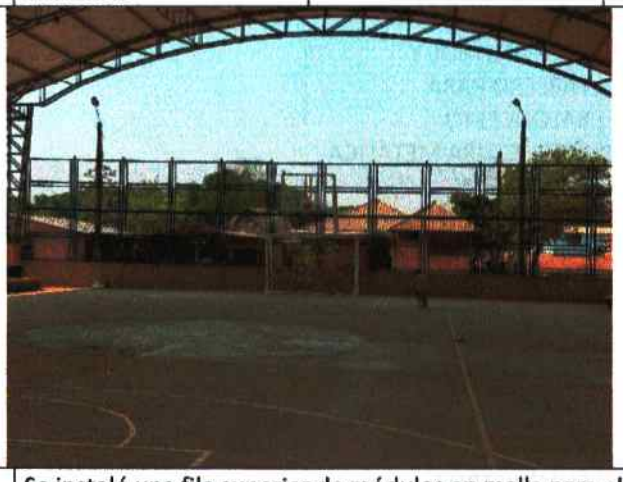
OBSERVACIONES	Se realizó la demarcación de la placa para cancha múltiple según el diseño suministrado por la entidad

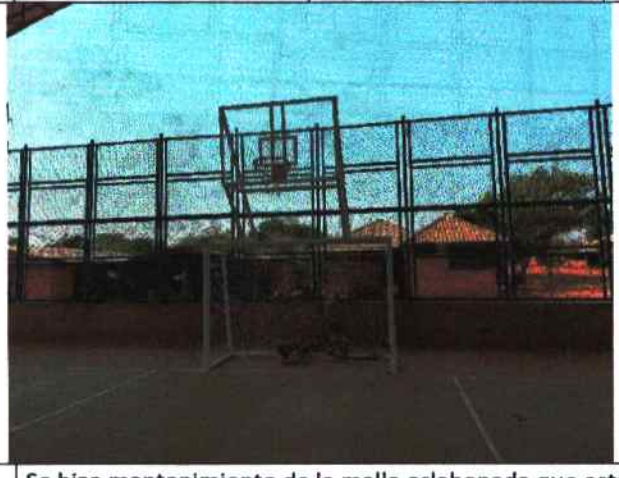
OBSERVACIONES	Se instaló una fila superior de módulos en malla para el cerramiento

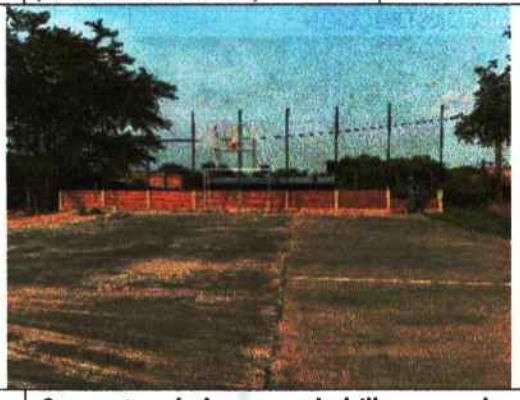
OBSERVACIONES	**Se fundieron las columnas en concreto para el muro contra impacto**

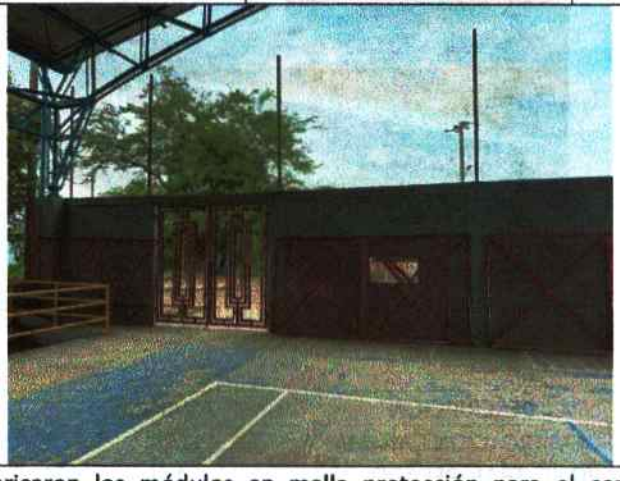
OBSERVACIONES	**Se aplicó pintura sobre los muros de cerramiento**
