INFORME TECNICO 03 DE ASCENSORES HORO CONTRATO DE PRESTACIÓN DE SERVICIOS N.° CD/26-985

OBJETO: PRESTAR LOS SERVICIOS DE MANTENIMIENTO PREVENTIVO Y CORRECTIVO A TODO COSTO DE LOS ASCENSORES INSTALADOS EN LA NUEVA SEDE DEL HOSPITAL REGIONAL DE LA ORINOQUÍA E.S.E

Este informe corresponde al periodo comprendido entre el primero (01) de abril de 2026 al treinta (30) de abril del 2026.

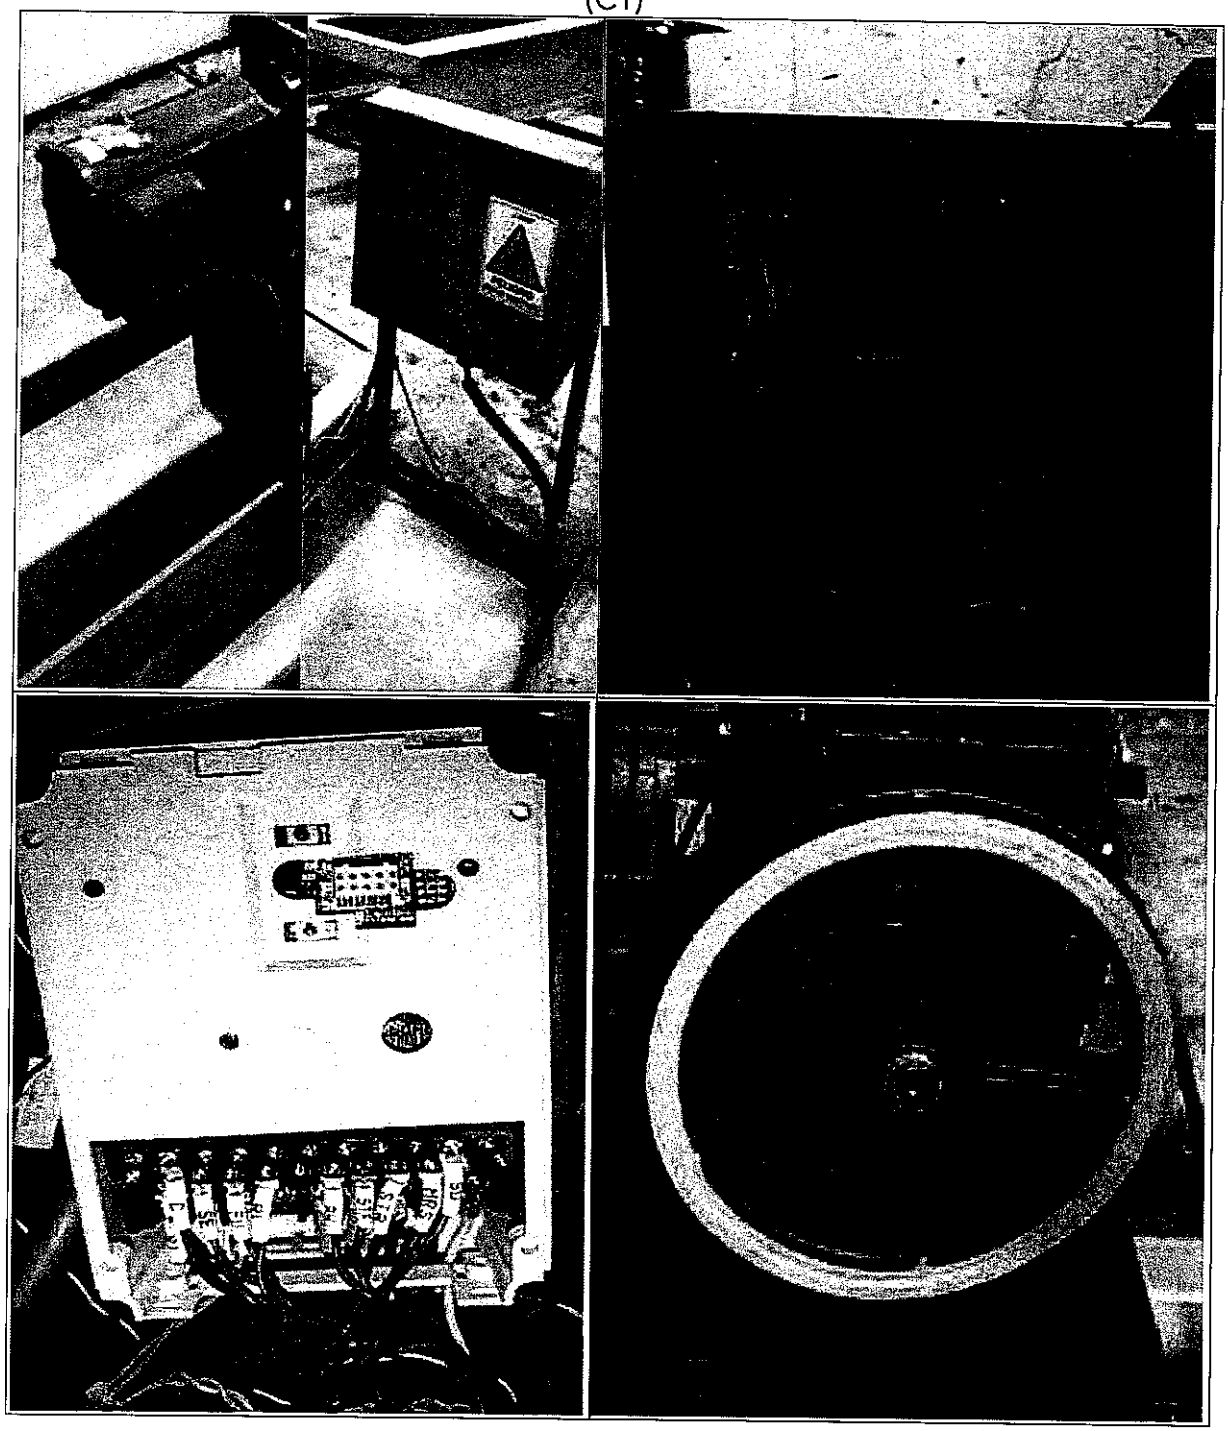
EQUIPO No. 3: DUMBWAITER (MONTACARGA HERRRAMIENTA) RML-200-S-45 (B1) (C1)

Ilustración 6: Revisión a cada uno de los componentes generales en cuarto de máquinas (motor, polea deflectora, cables de tracción y revisión de electro freno) verificación eléctrica del totalizador de alimentación y cuadro de control principal.

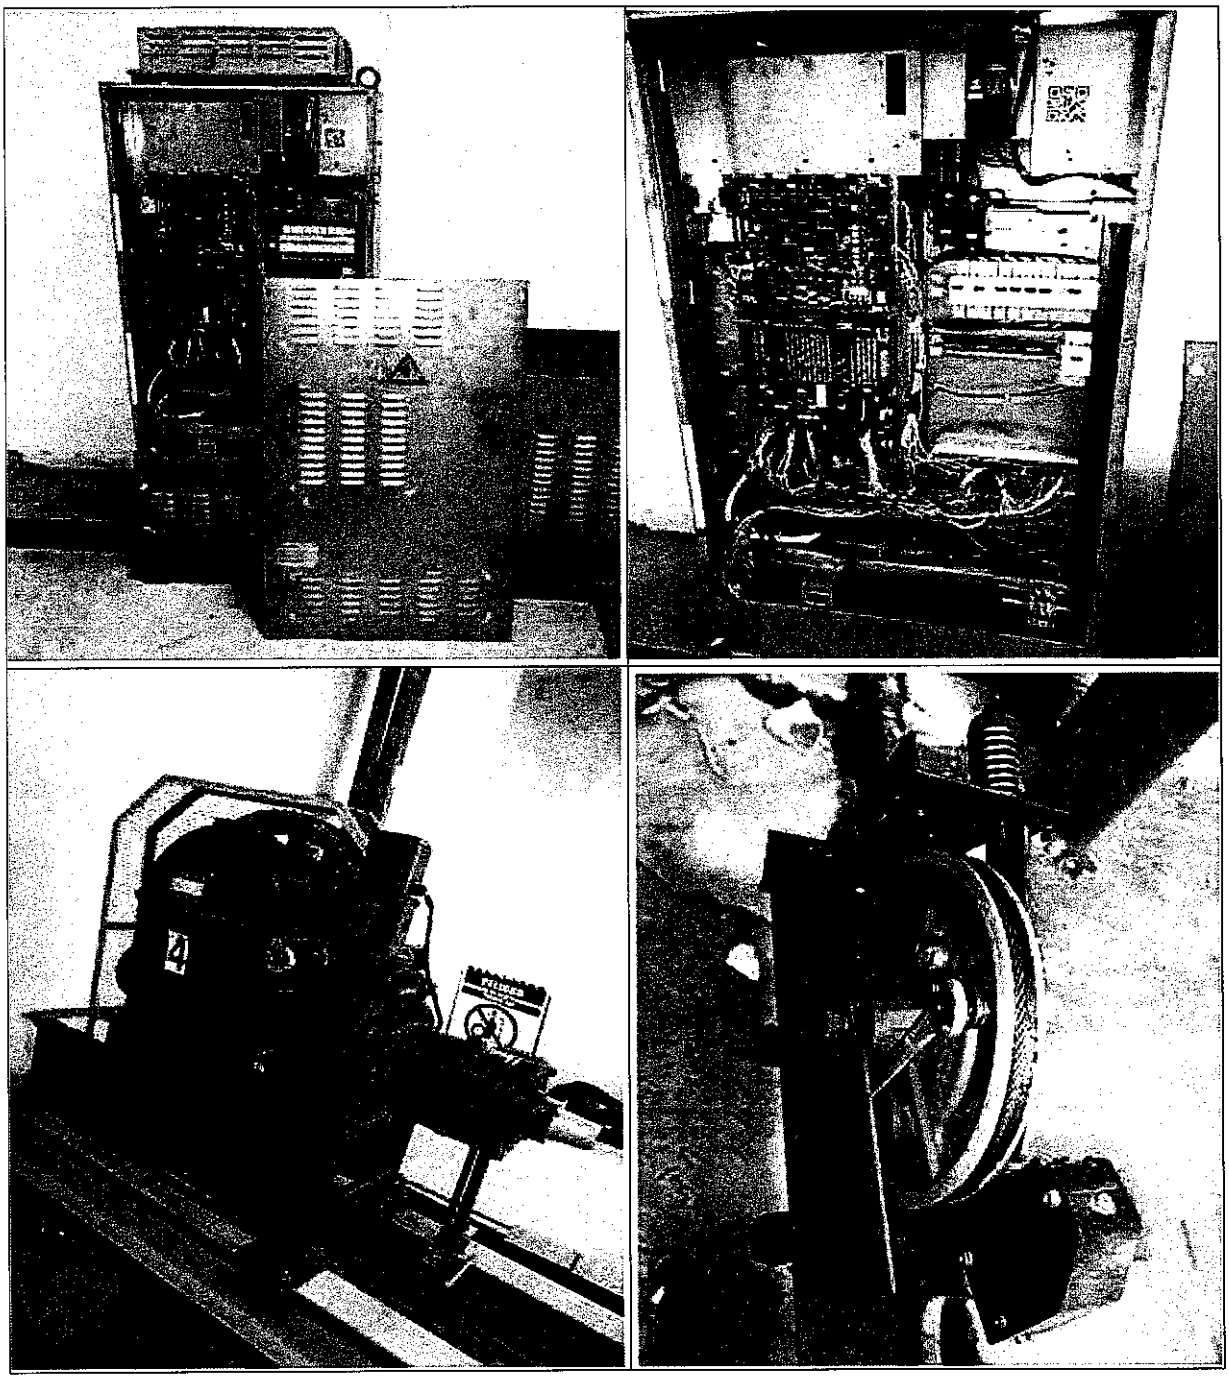
EQUIPO No. 4: ASCENSOR NEX-WAY.

Ilustración 10: Revisión a cada uno de los componentes generales en cuarto de máquinas (motor, polea deflectora y revisión de electro freno, limitador de velocidad (gobernador)), verificación eléctrica del sistema de alimentación, verificación del nivel de aceite, verificación de cables de tracción y a cada elemento del cuadro de control principal.

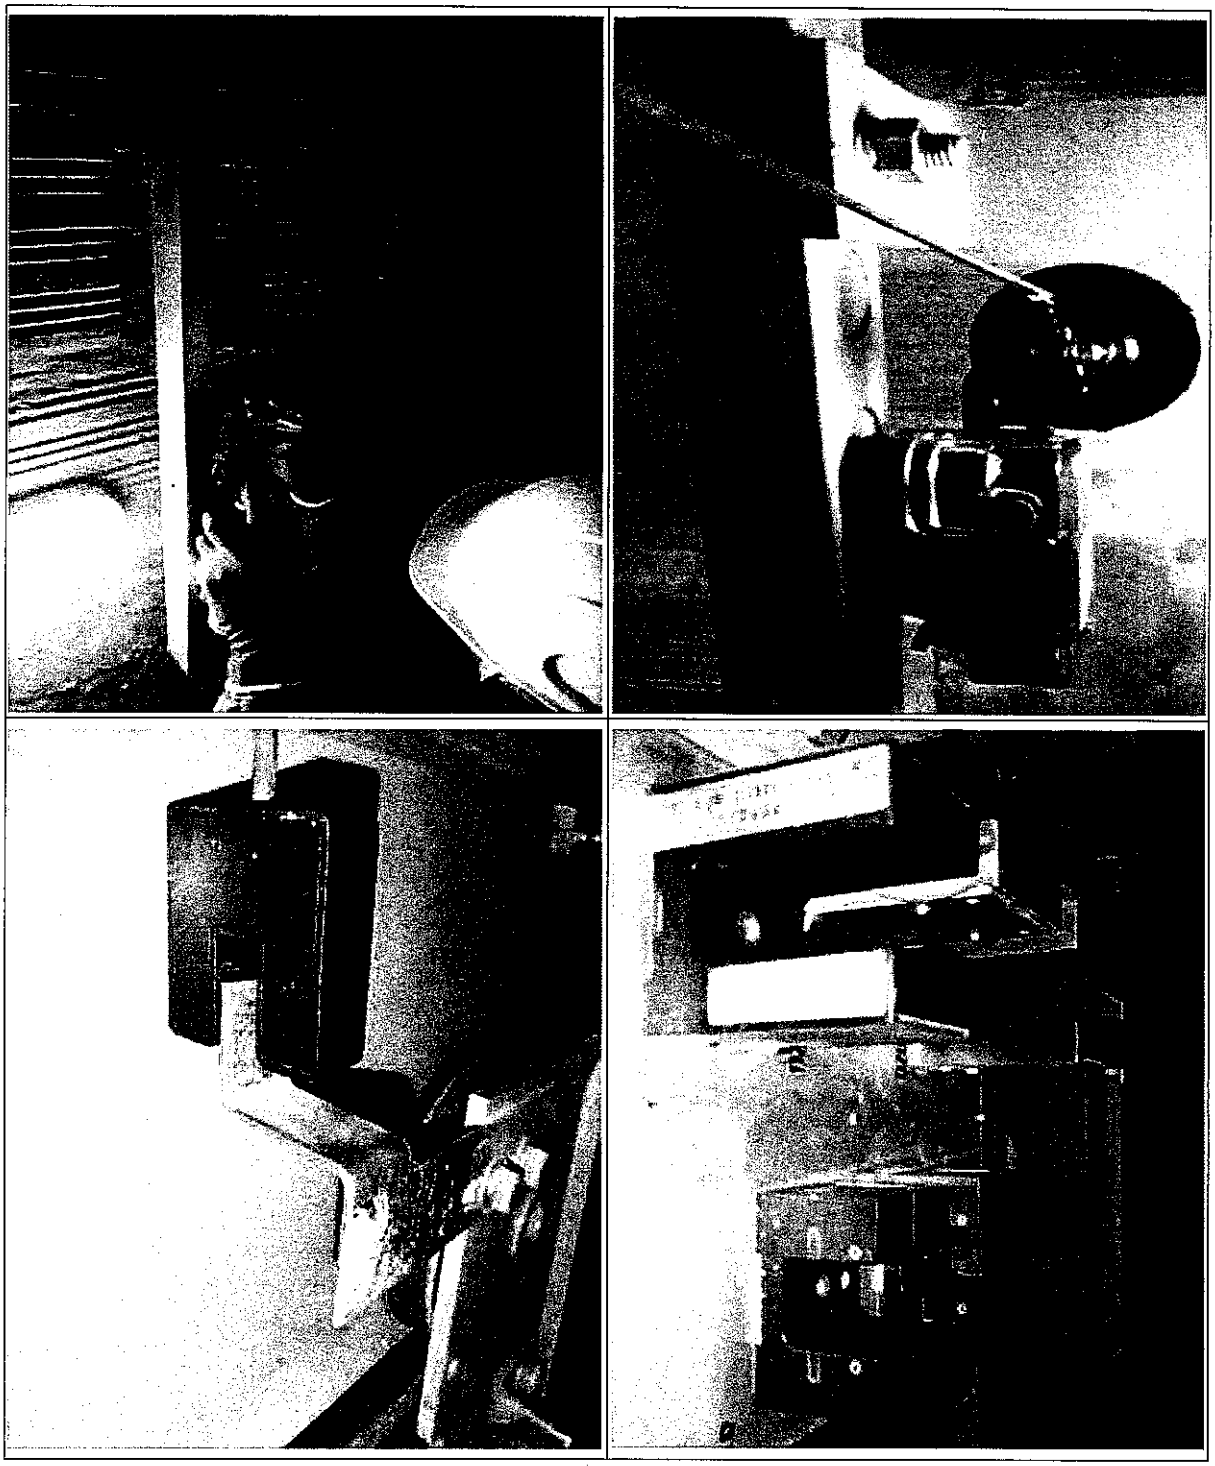
Ilustración 11: Mantenimiento preventivo limpieza y lubricación a cada uno de los componentes que conforman (limites superiores e inferiores, prefínales, inductor de aproximación).

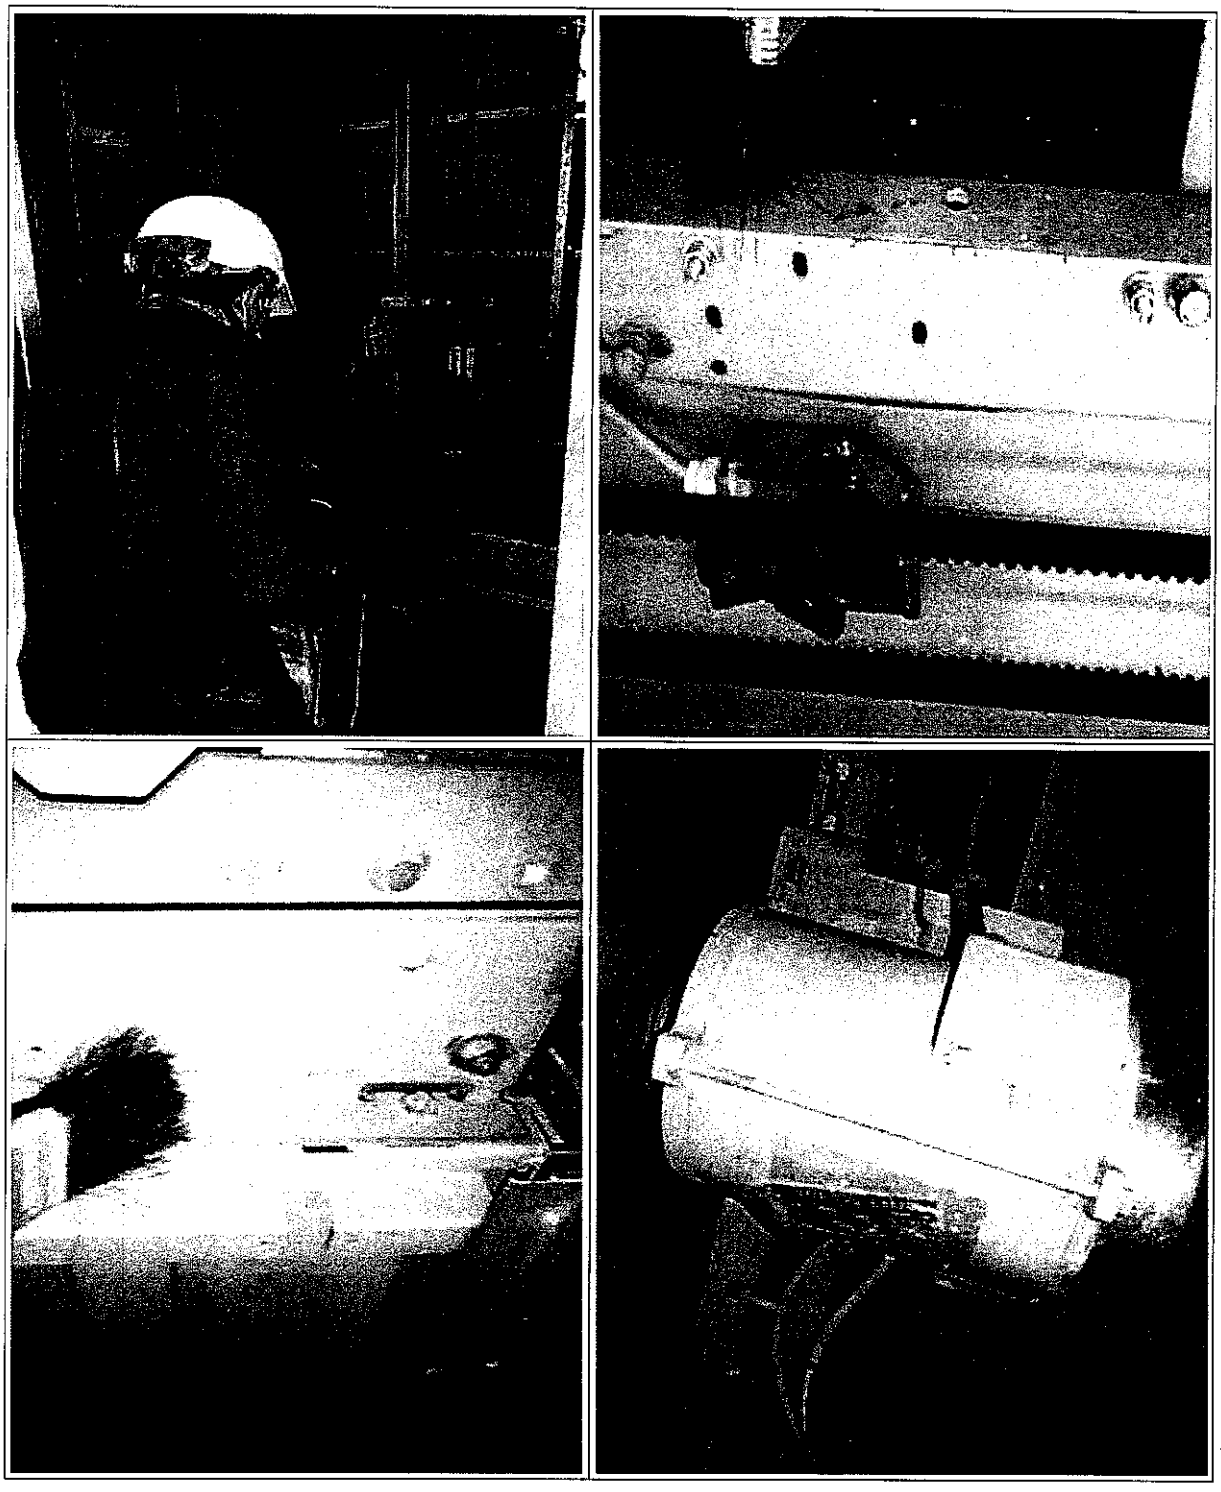
Ilustración 13: Mantenimiento preventivo, limpieza y lubricación a cada uno de los mecanismos de apertura y cierre en puertas de cabina, limpieza y lubricación a los ventiladores de cabina, verificación y ajuste a las hojas, a la correa de tracción y alineación de las bandas de rayos múltiples RX (emisor y receptor).

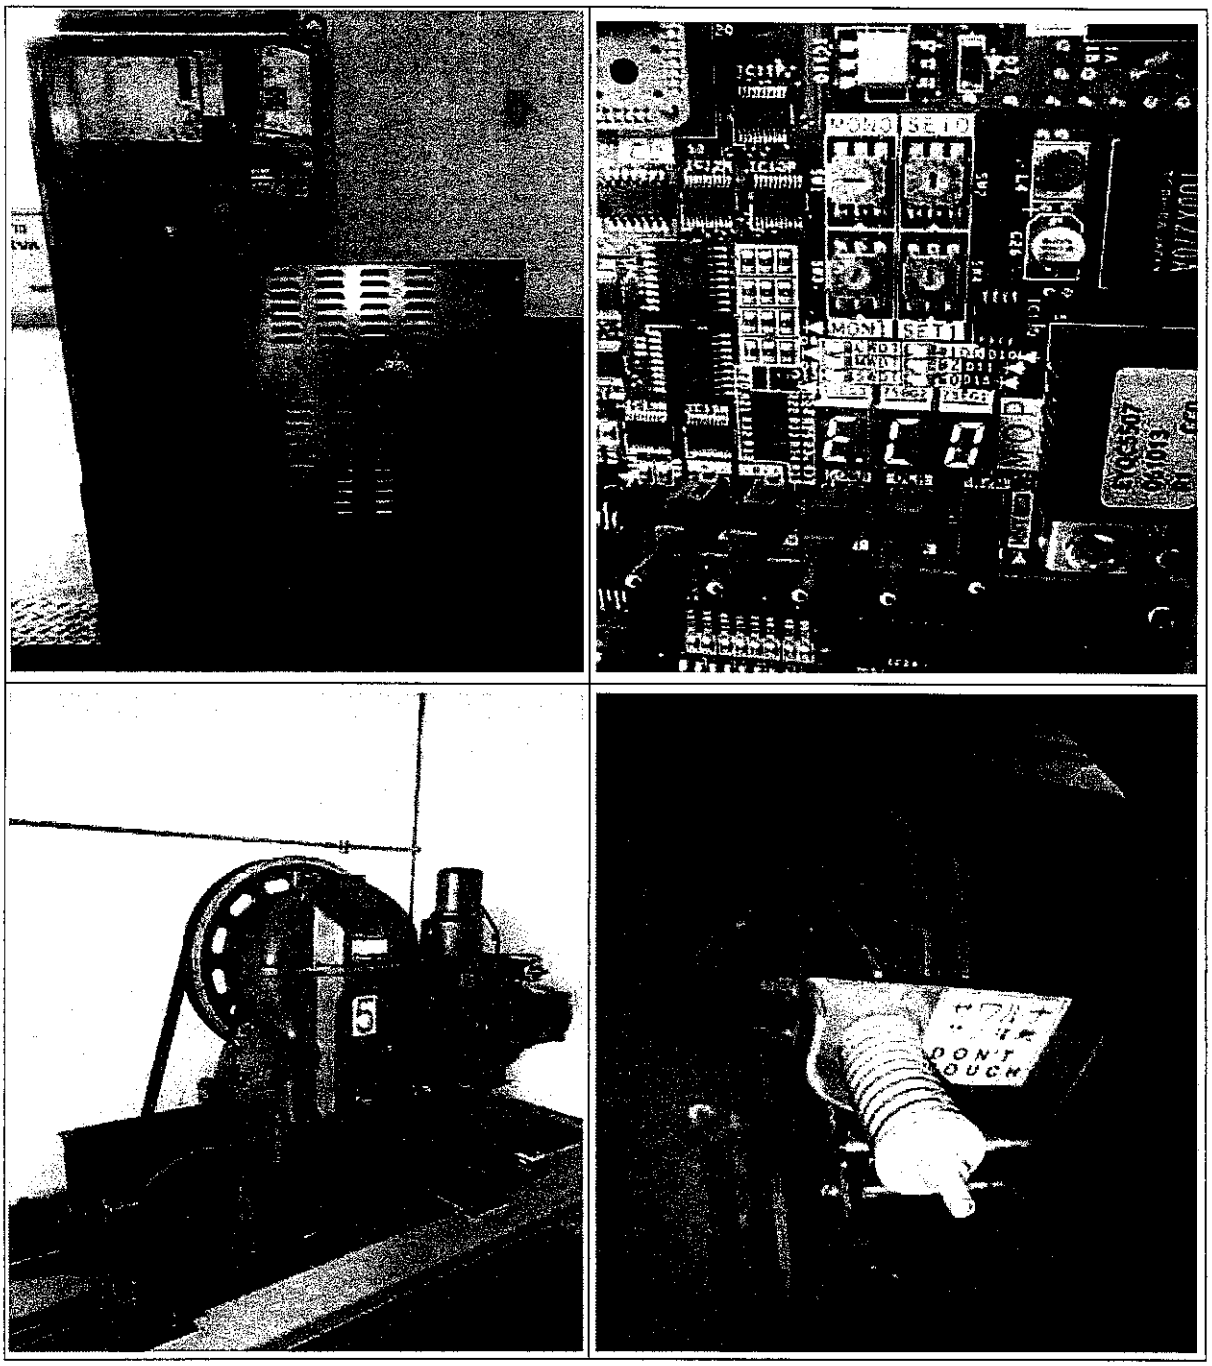
EQUIPO No. 5: ASCENSOR NEX-WAY

Ilustración 15: Revisión a cada uno de los componentes generales en cuarto de máquinas (motor, polea deflectora, estado de limitador de velocidad (gobernador) verificación eléctrica del sistema de potencia del control principal, verificación de los cables de tracción, verificación del nivel de aceite del motor reductor, identificación de errores en la tarjeta principal por posibles fallas de alimentación de circuitos eléctricos .

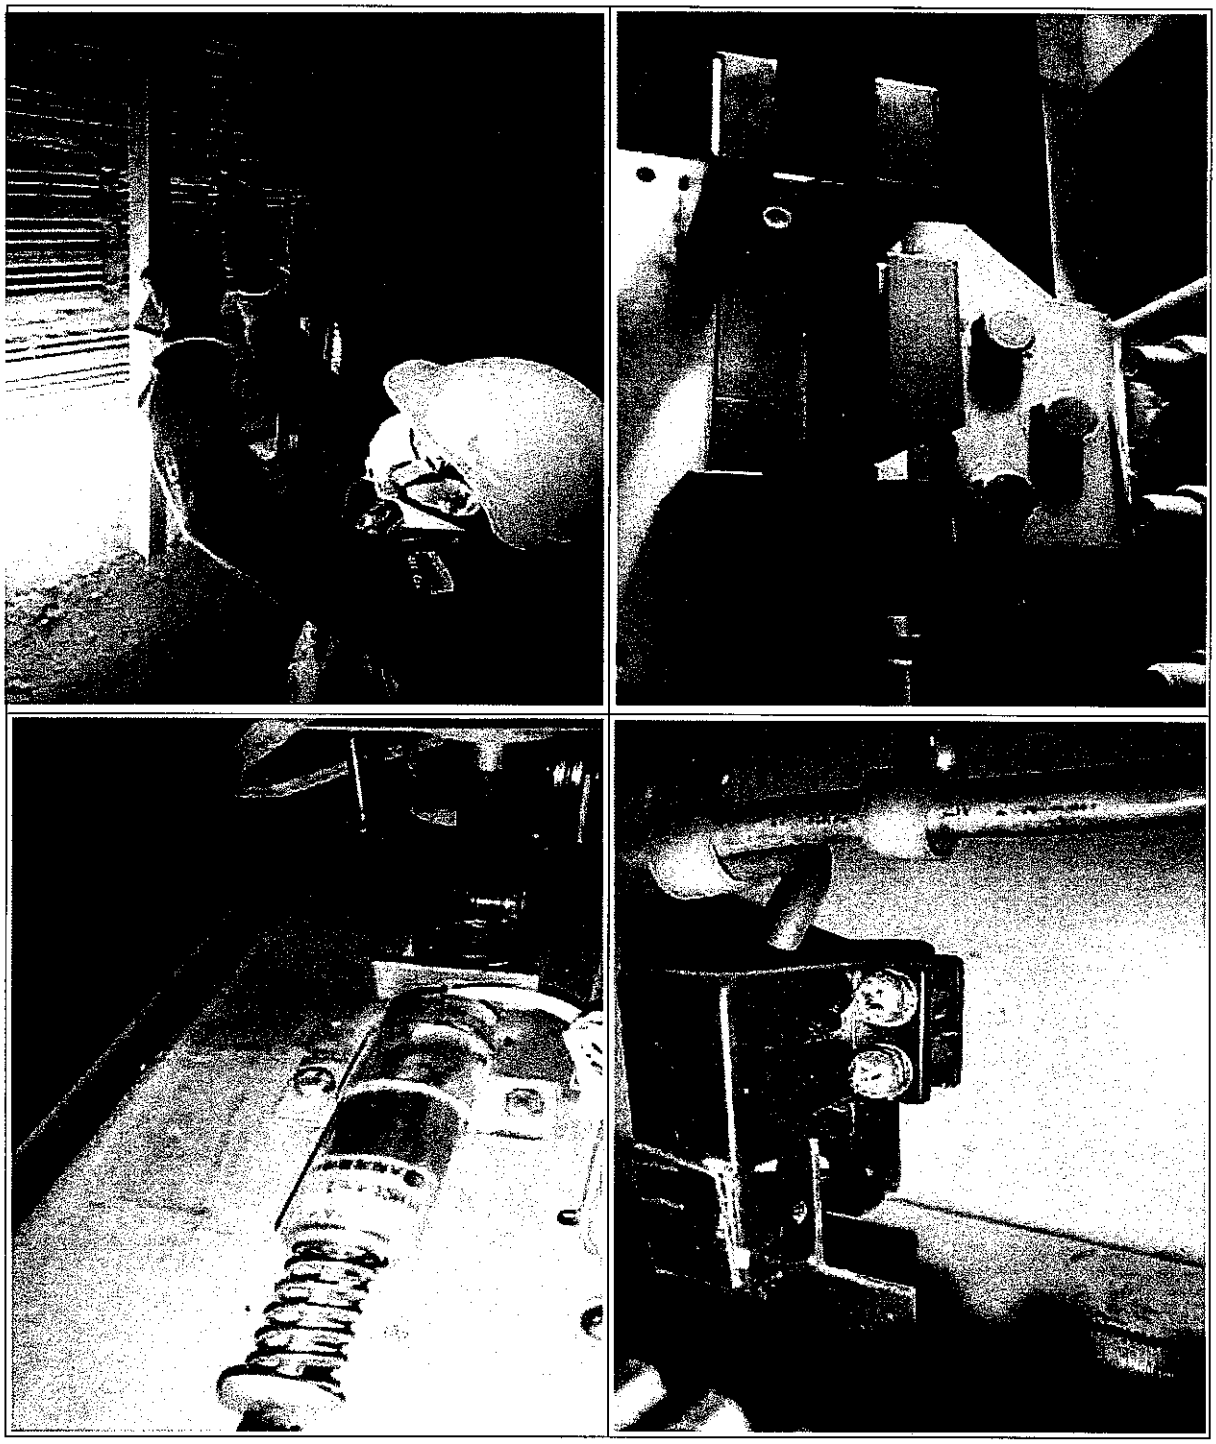
Ilustración 16: Mantenimiento preventivo limpieza y lubricación a cada uno de los componentes que conforman (limites superiores e inferiores, prefínales, inductor de aproximación) verificación a las fuentes de alimentación de las botoneras de hall, limpieza y lubricación a los ventiladores en cabina.

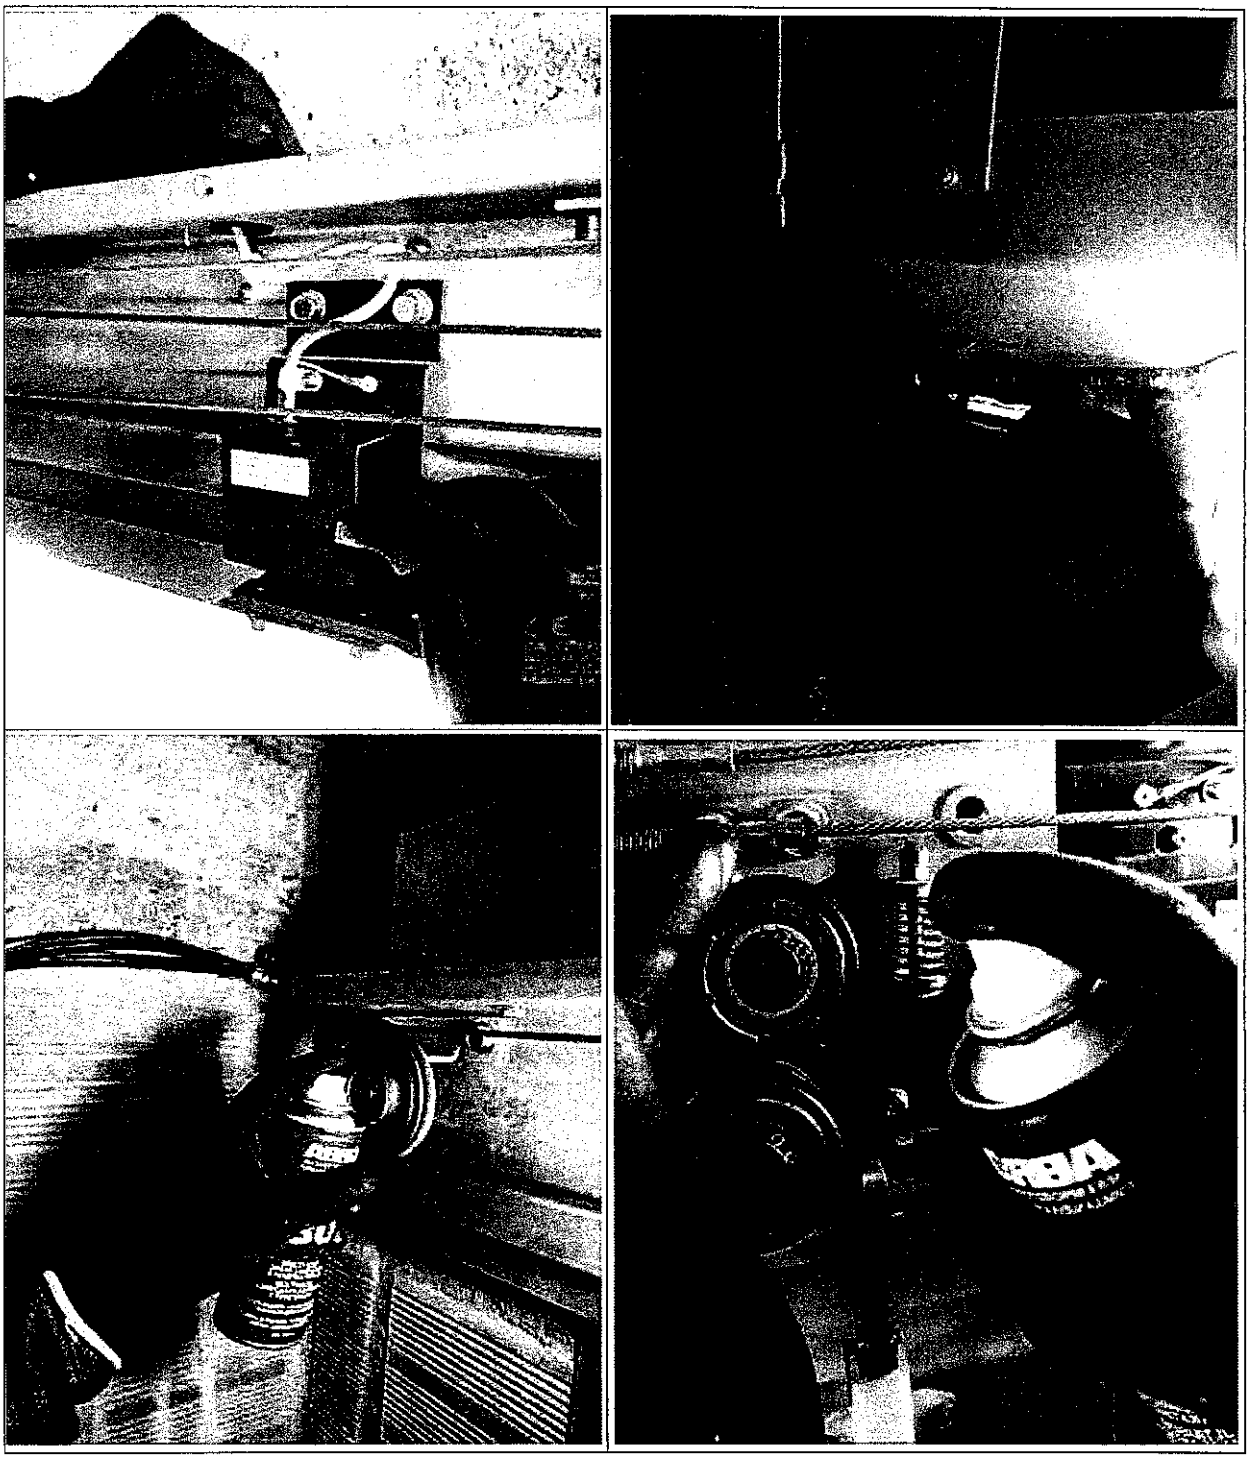
Ilustración 17: Mantenimiento preventivo limpieza y lubricación a cada uno de los mecanismos de apertura en puertas hall y de cabina que conforman (correderas, excéntricas, guías, contactos, resortes, poleas y guaya), cambio kit de zapatas ajuste y calibración.

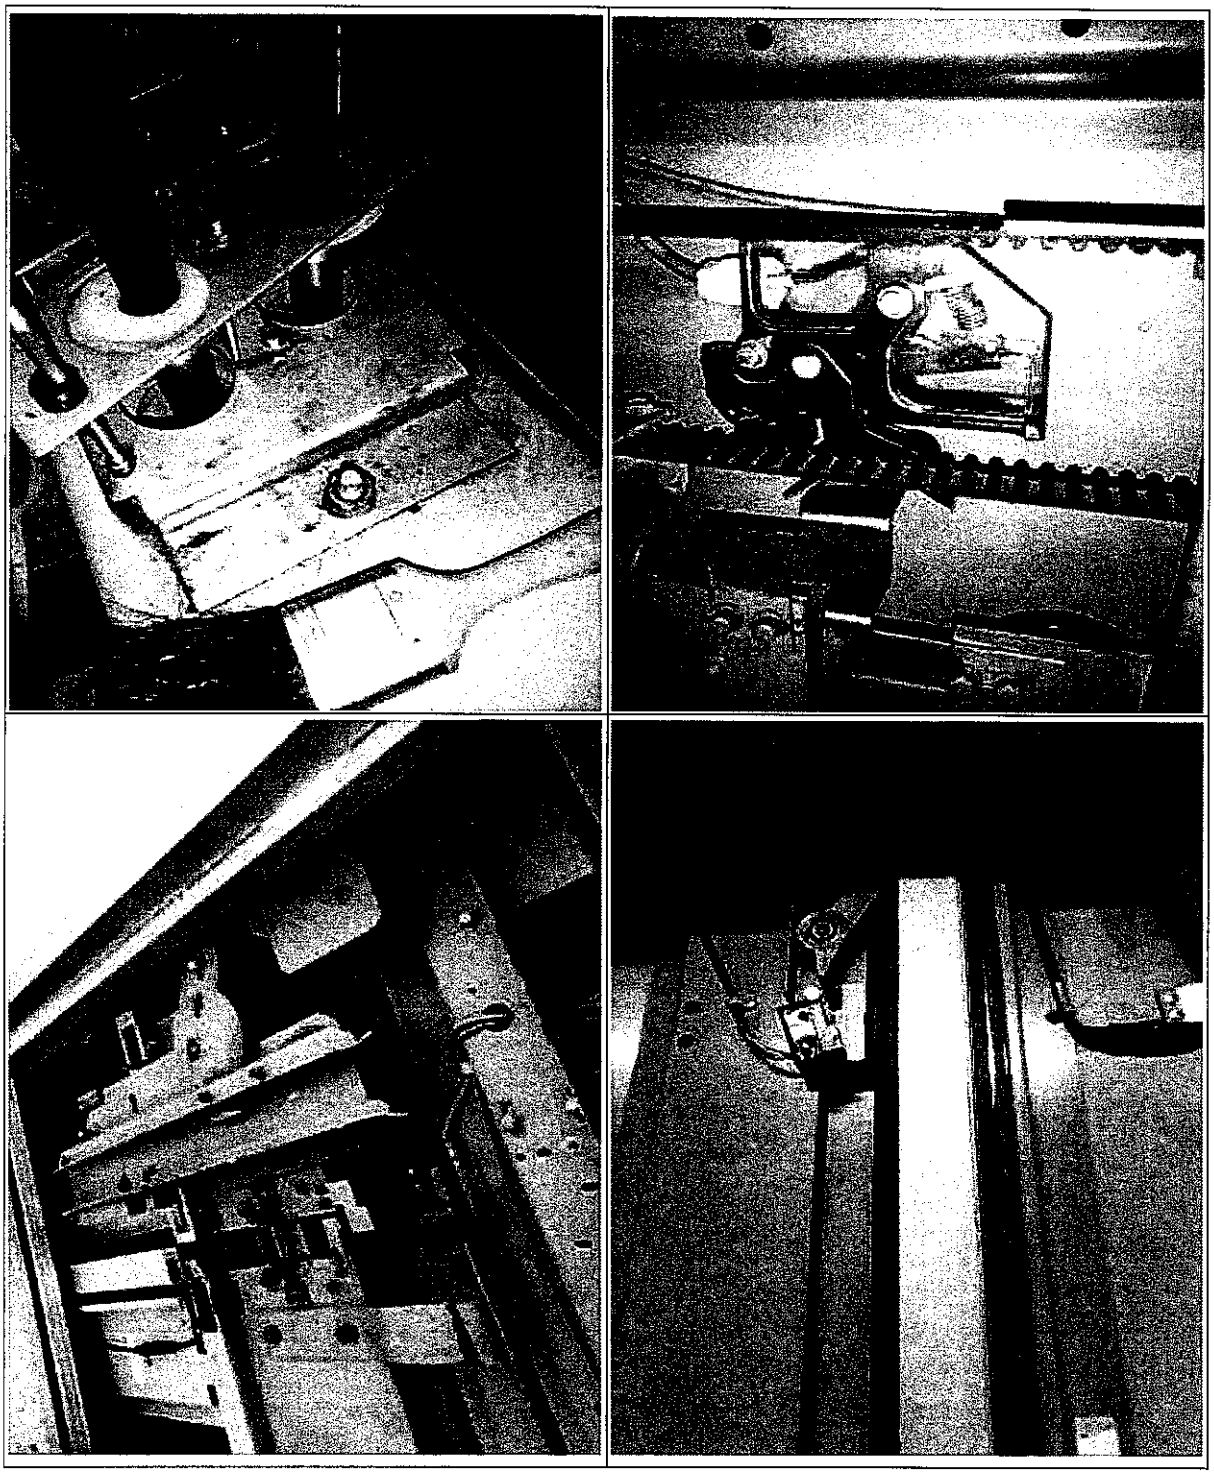
Ilustración 18: Mantenimiento preventivo, limpieza y lubricación a cada uno de los mecanismos de apertura y cierre en puertas de cabina que conforman (correderas, excéntricas, guías, contactos, resortes, poleas y guaya).

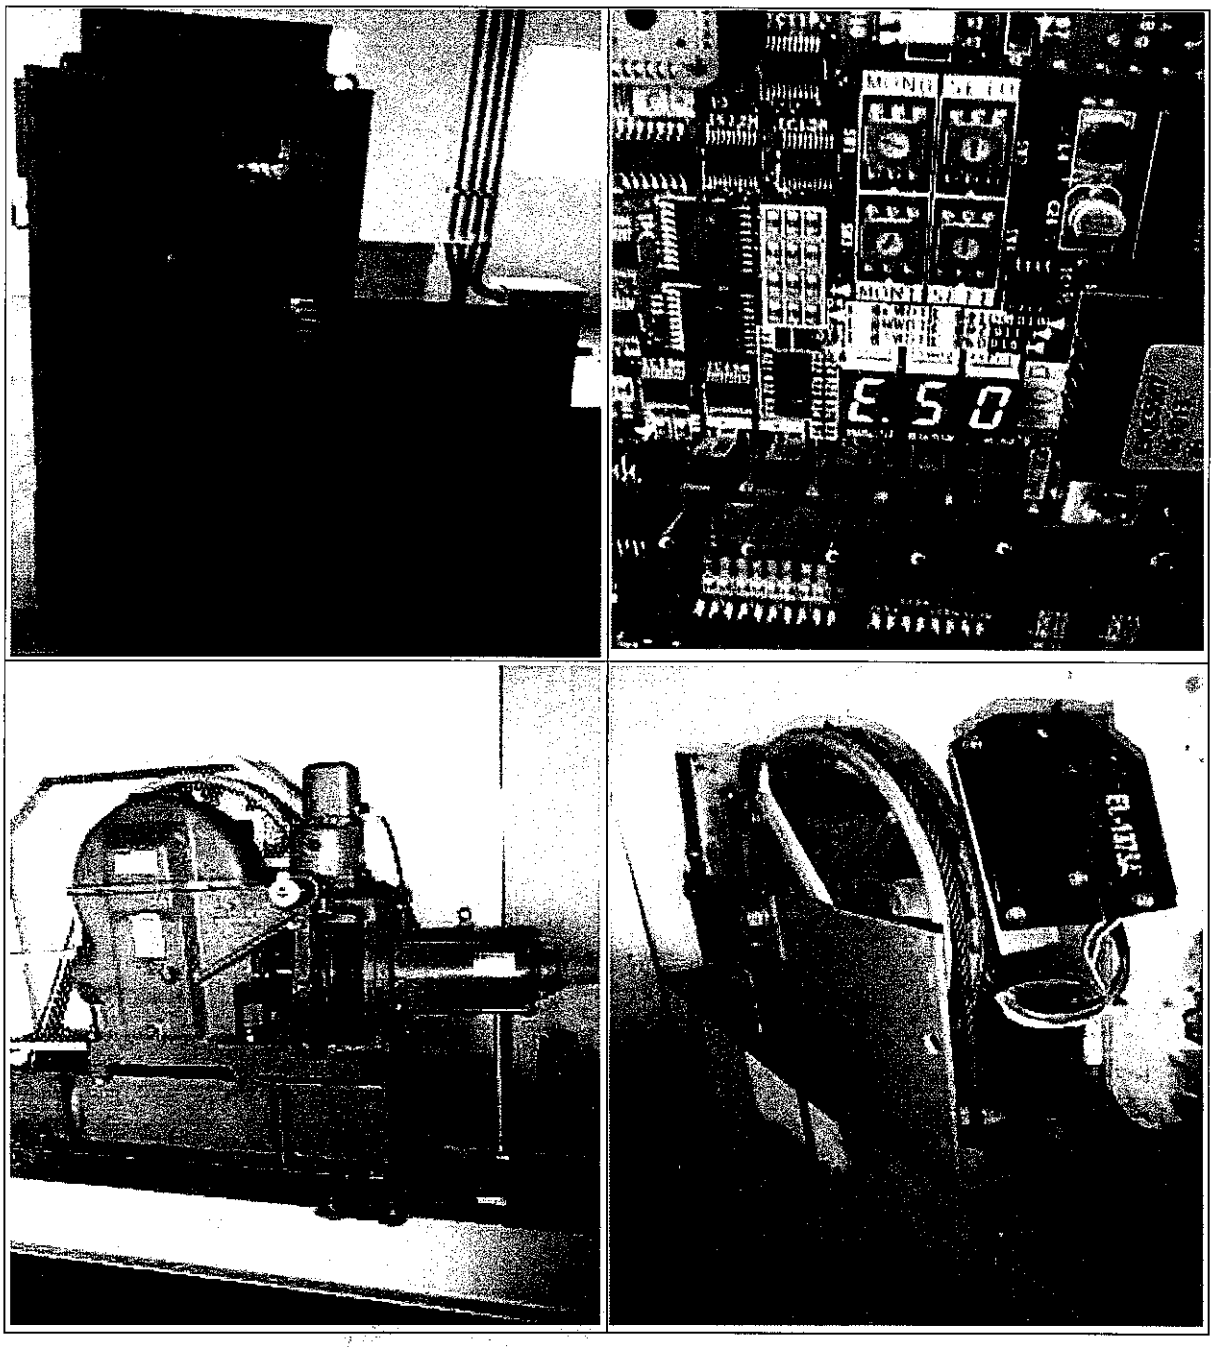
EQUIPO No. 6: ASCENSOR NEX-WAY

Ilustración 20: Revisión a cada uno de los componentes generales en cuarto de máquinas (motor, polea deflectora, verificación eléctrica al cuadro de control principal, verificación del estado de los cables de tracción, verificación al limitador de velocidad (gobernador)) ajuste y calibración al sistema de electro freno, verificación del nivel de aceite, identificación del error E.50 de la tarjeta de cuadro de control principal por fluctuaciones de voltajes en los circuitos seriales.

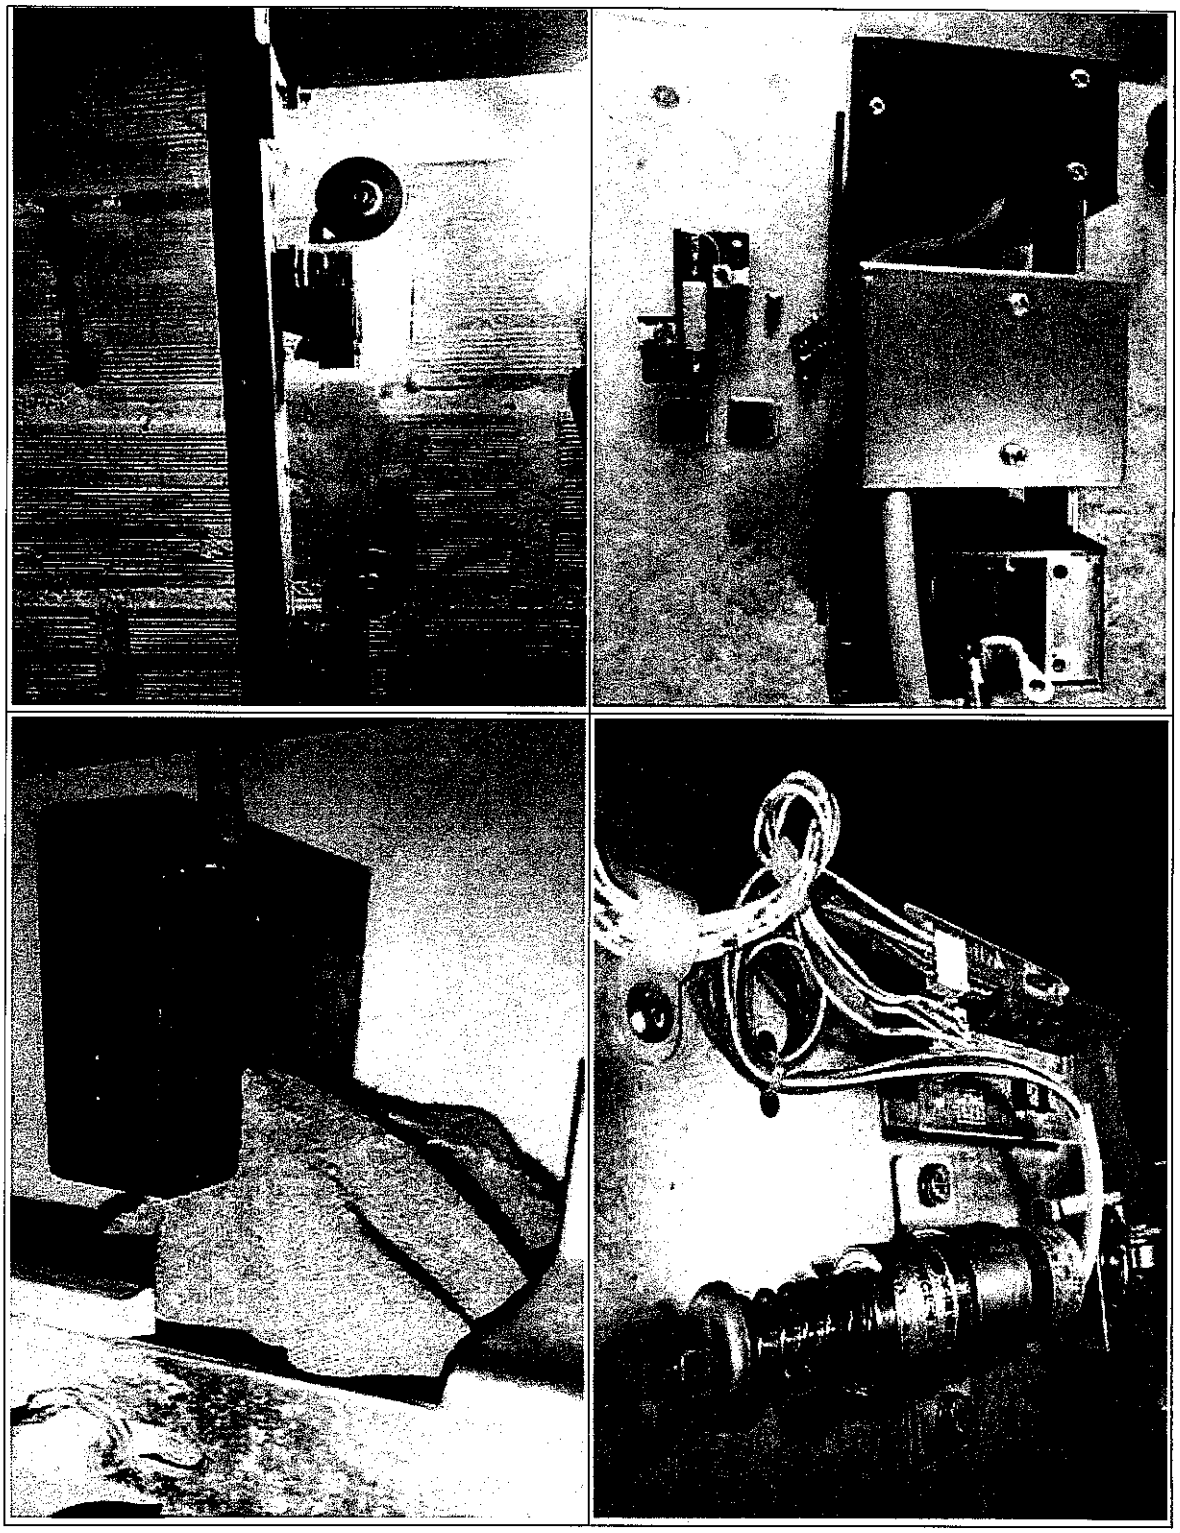
Ilustración 21: Revisión a cada uno de los mecanismos sobre cabina (inductores de aproximación, sistema de pesa carga, finales, prefínales limites superiores e inferiores). Mantenimiento preventivo a cada uno de los micros de seguridad.

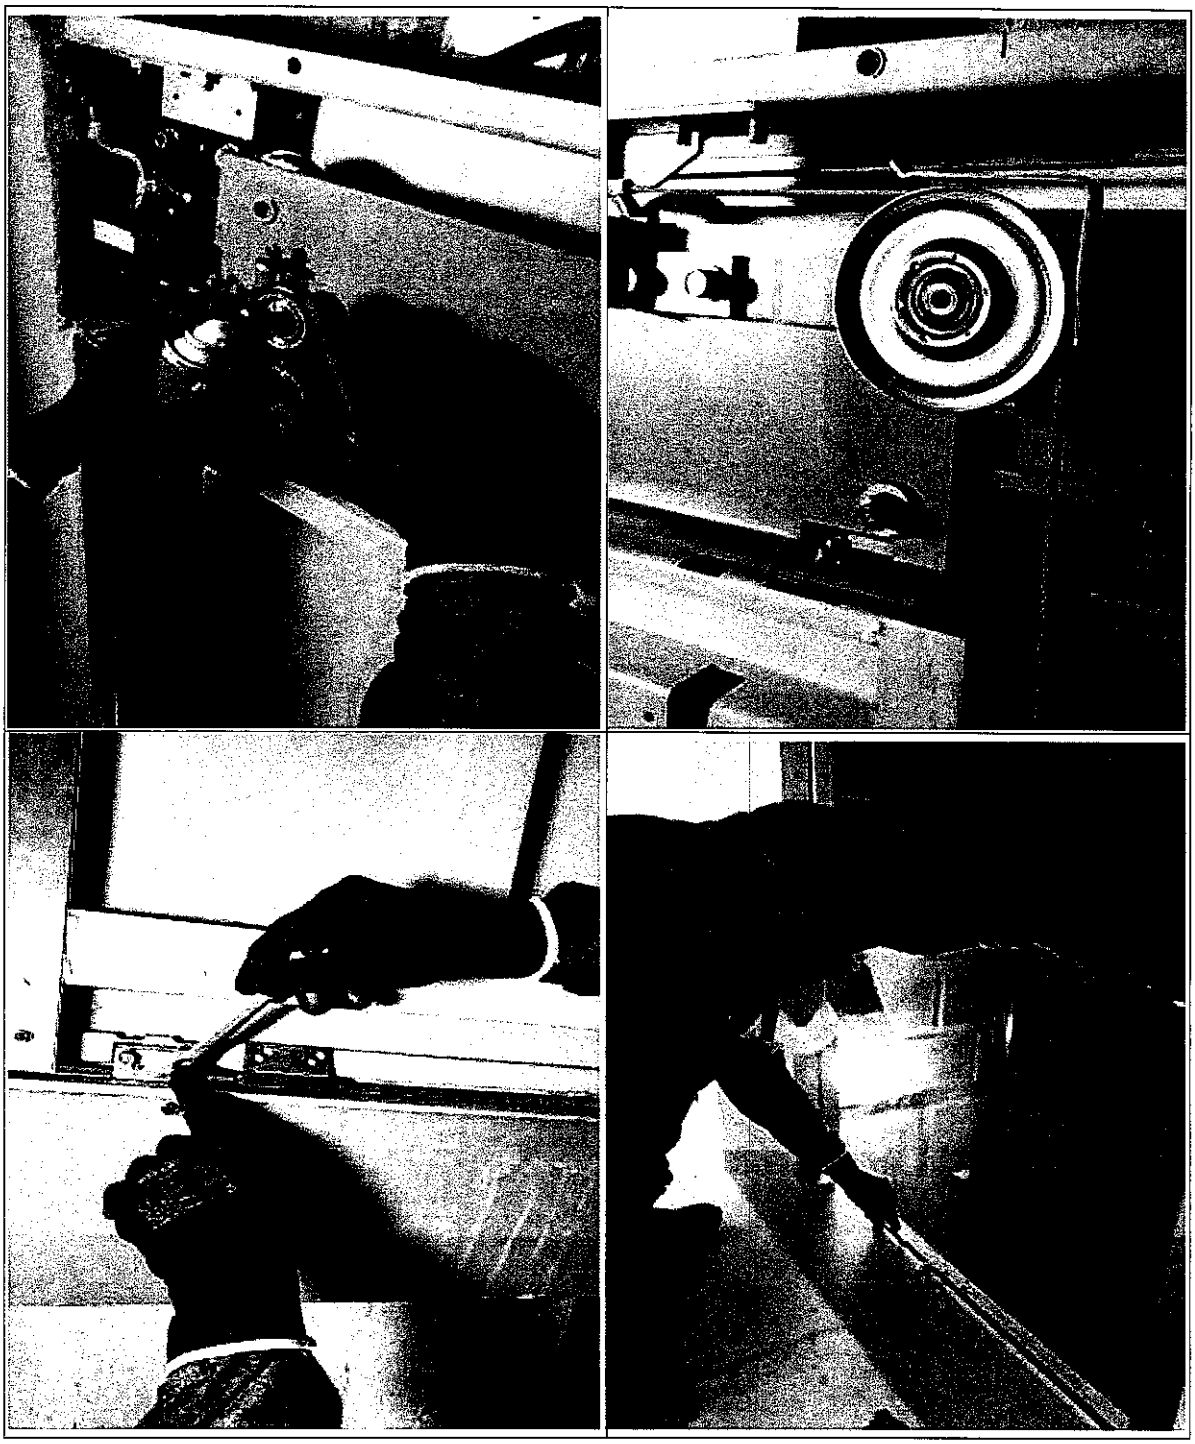
Ilustración 22: Mantenimiento preventivo limpieza y lubricación a cada uno de los mecanismos de apertura en puertas hall y de cabina que conforman (correderas, excéntricas, guías, contactos, resortes, poleas y guaya), cambio kit de zapatas ajuste y calibración.

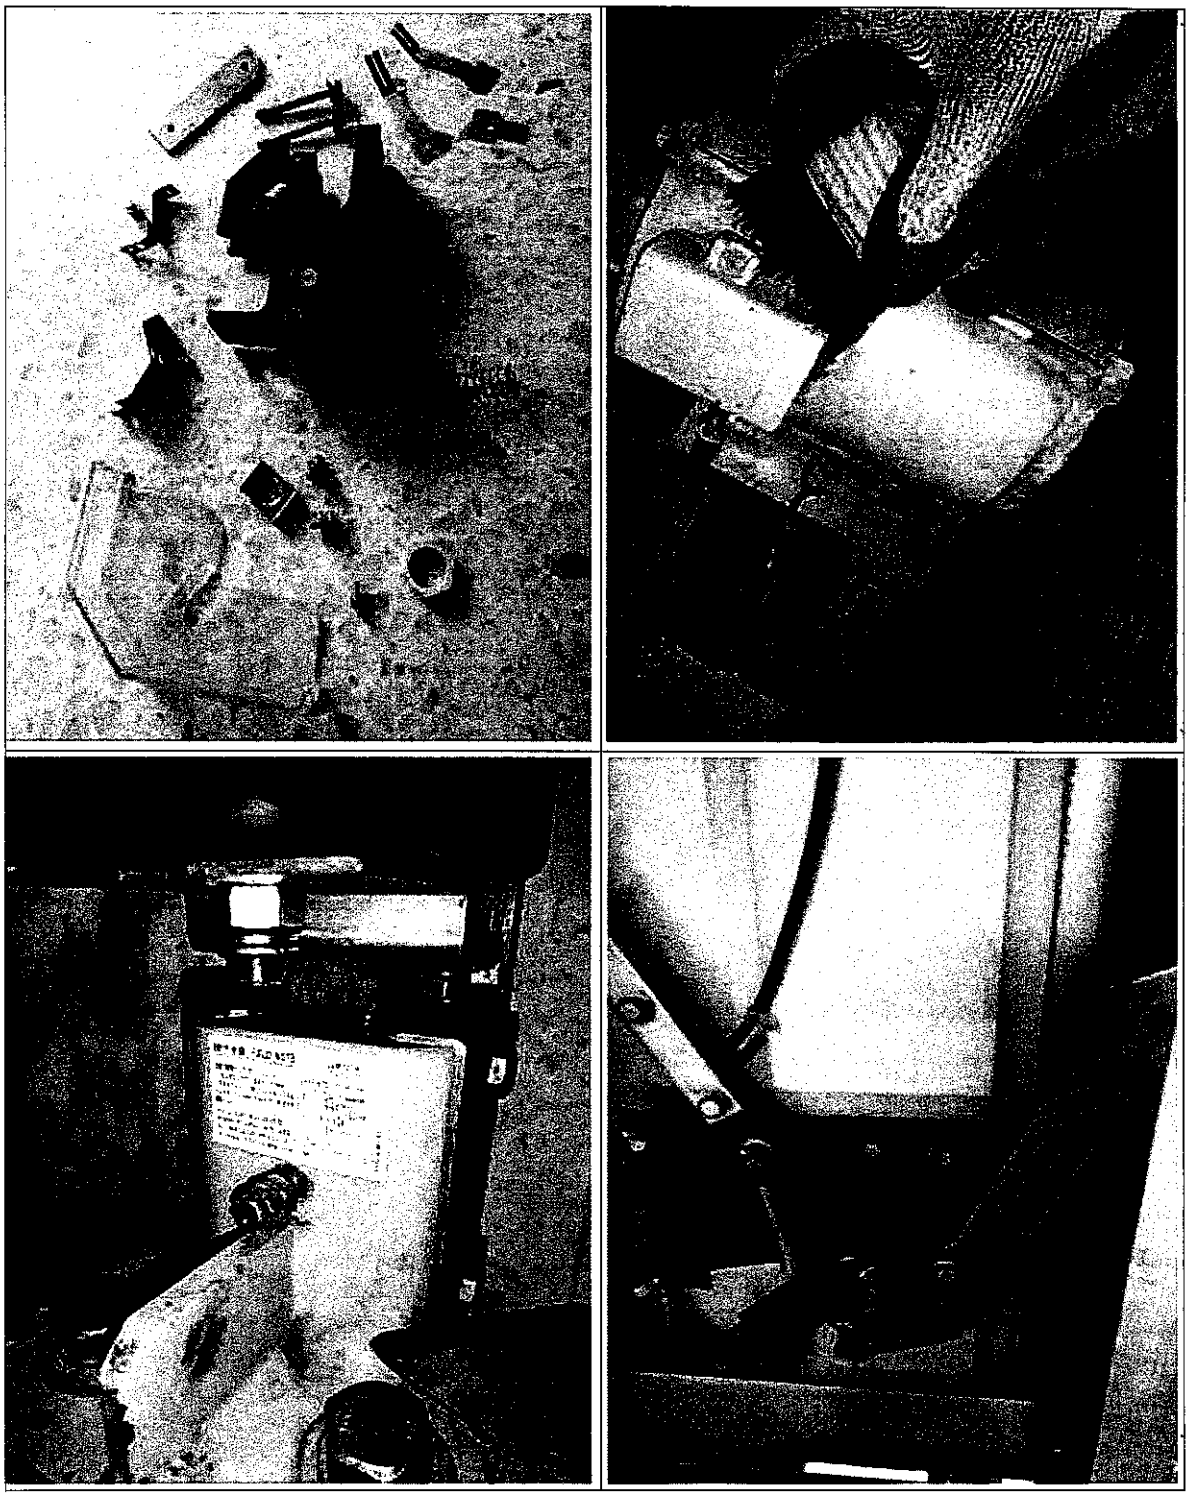
Ilustración 23: Revisión del sistema eléctrico de alimentación sobre cabina, ajuste a la correa del motor de apertura de puertas de cabina, limpieza de quicios y lubricación de los mecanismos (rolletes, excéntricas, rodamientos)
