INFORME TECNICO 03 DE ASCENSORES HORO CONTRATO DE PRESTACIÓN DE SERVICIOS N.° CD/26-985

OBJETO: PRESTAR LOS SERVICIOS DE MANTENIMIENTO PREVENTIVO Y CORRECTIVO A TODO COSTO DE LOS ASCENSORES INSTALADOS EN LA NUEVA SEDE DEL HOSPITAL REGIONAL DE LA ORINOQUÍA E.S.E

Este informe corresponde al periodo comprendido entre el primero (01) de abril de 2026 al treinta (30) de abril del 2026.

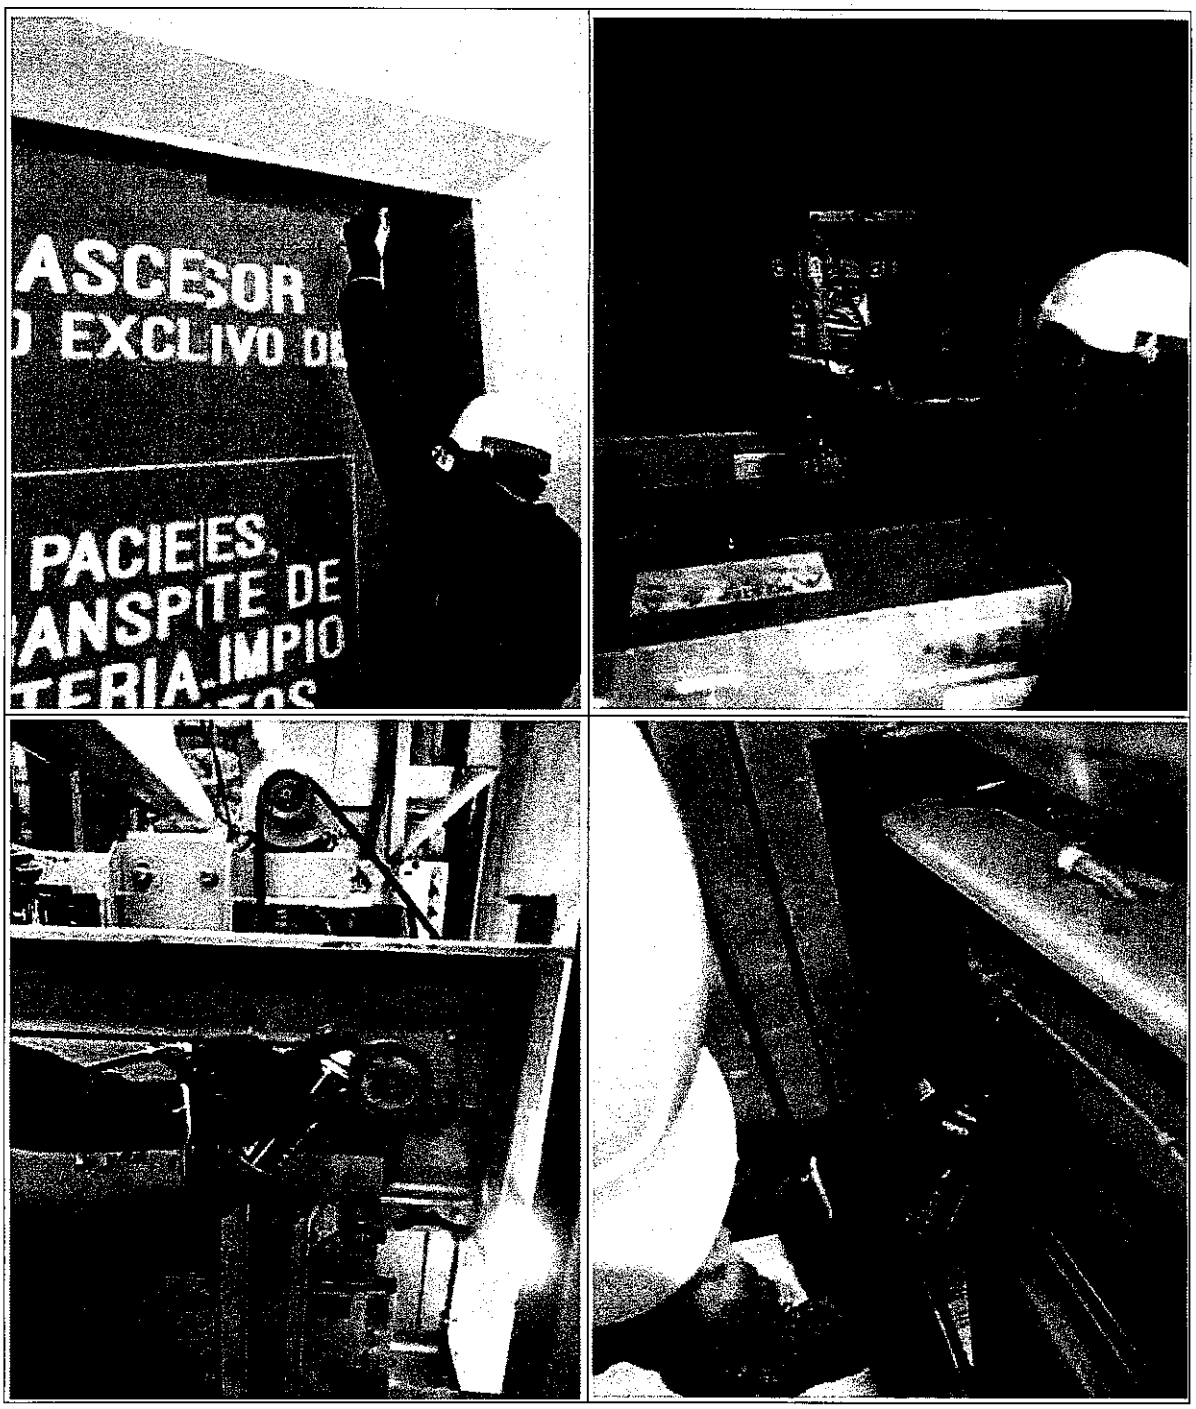
Ilustración 27: Mantenimiento preventivo limpieza y lubricación a cada uno de los mecanismos de apertura en puertas hall y de cabina que conforman (correderas, excéntricas, guías, contactos, resortes, poleas y guaya), cambio kit de zapatas ajuste y calibración.

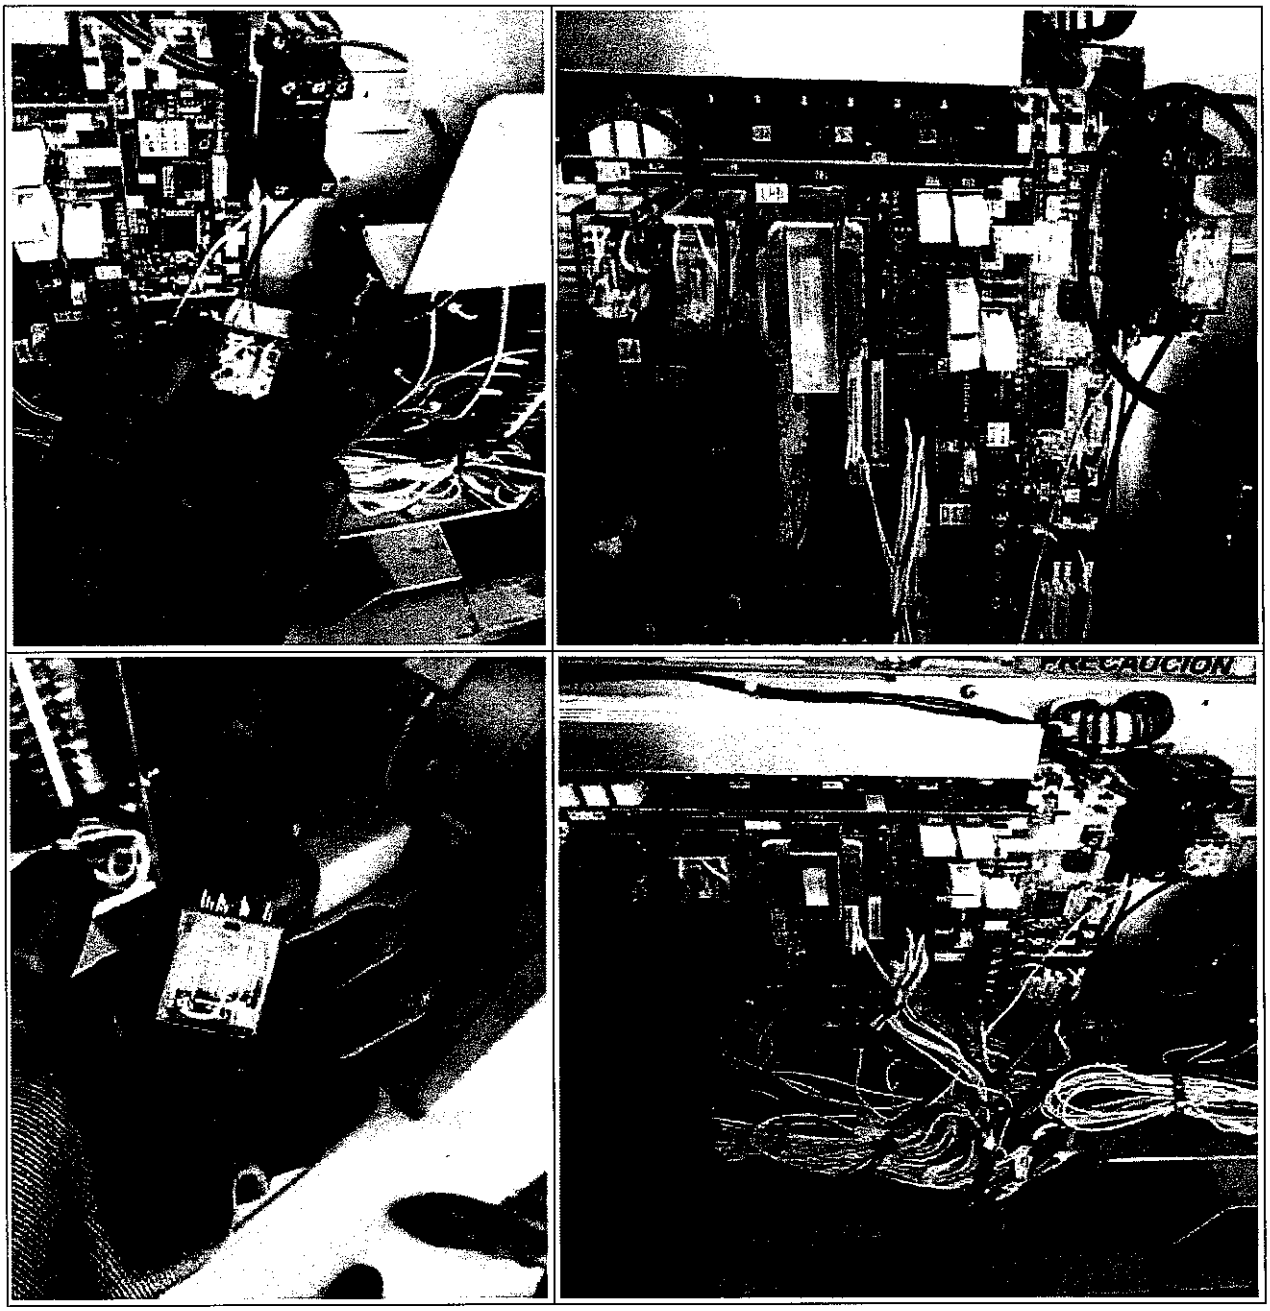
SUMINISTRO Y SERVICIO DE INSTALACION DE RELE DE CONTROL EN PUERTAS DE CABINA

Ilustración 30: Se realizó el suministro y servicio de instalación del relé de control en las puertas de cabina, asegurando su correcta conexión, configuración y funcionamiento dentro del sistema eléctrico del ascensor. El equipo quedó operativo, permitiendo un control adecuado en la apertura y cierre de las puertas, así como una respuesta eficiente ante las señales del sistema de maniobra.
