CONTRATO DE PRESTACION DE SERVICIOS No.CO1.PCCNTR.9229984	
OBJETO	Contrato de prestación de servicios de apoyo a la gestión temporal por parte del contratista como tecnólogo y de conformidad a la experiencia e idoneidad requeridas por la Personería Distrital de Cartagena para actividades misionales y/o administrativas requeridas por el área de Dirección Administrativa y Financiera o la delegada, oficina o dependencia a la que sea asignado para apoyo.
VALOR DEL CONTRATO	$ 12500000
PLAZO DE EJECUCION	5
FECHA FIRMA CONTRATO	30 de Enero del 2026
FECHA INICIO CONTRATO	01 de Febrero del 2026
DOCUMENTO DE IDENTIFICACION:	73125627
NOMBRE DEL CONTRATISTA:	JAVIER ALBERTO CABALLERO RAMOS
VALOR PAGO PARCIAL:	2500000
PERIODO DE ACTIVIDADES:	Del 01 de Mayo al 31 de Mayo del 2026

ACTIVIDADES REALIZADAS

LUGAR: I.E. Madre Laura		**NOMBRE DEL FUNCIONARIO:** Javier Alberto Caballero Ramos	
PROCESO: Visitas técnicas			
OBJETIVO: Realizar visitas técnicas de supervisión a la infraestructura y al mobiliario de las Instituciones Educativas Oficiales.			
FECHA: 25-05-2026	**HORA:**	*8:20 AM*	
NOMBRE DE QUIEN ATIENDE LA DILIGENCIA			
NOMBRE	**CEDULA**	**ENTIDAD**	**CARGO**
Alba Luz Benítez	32.197.604	I.E

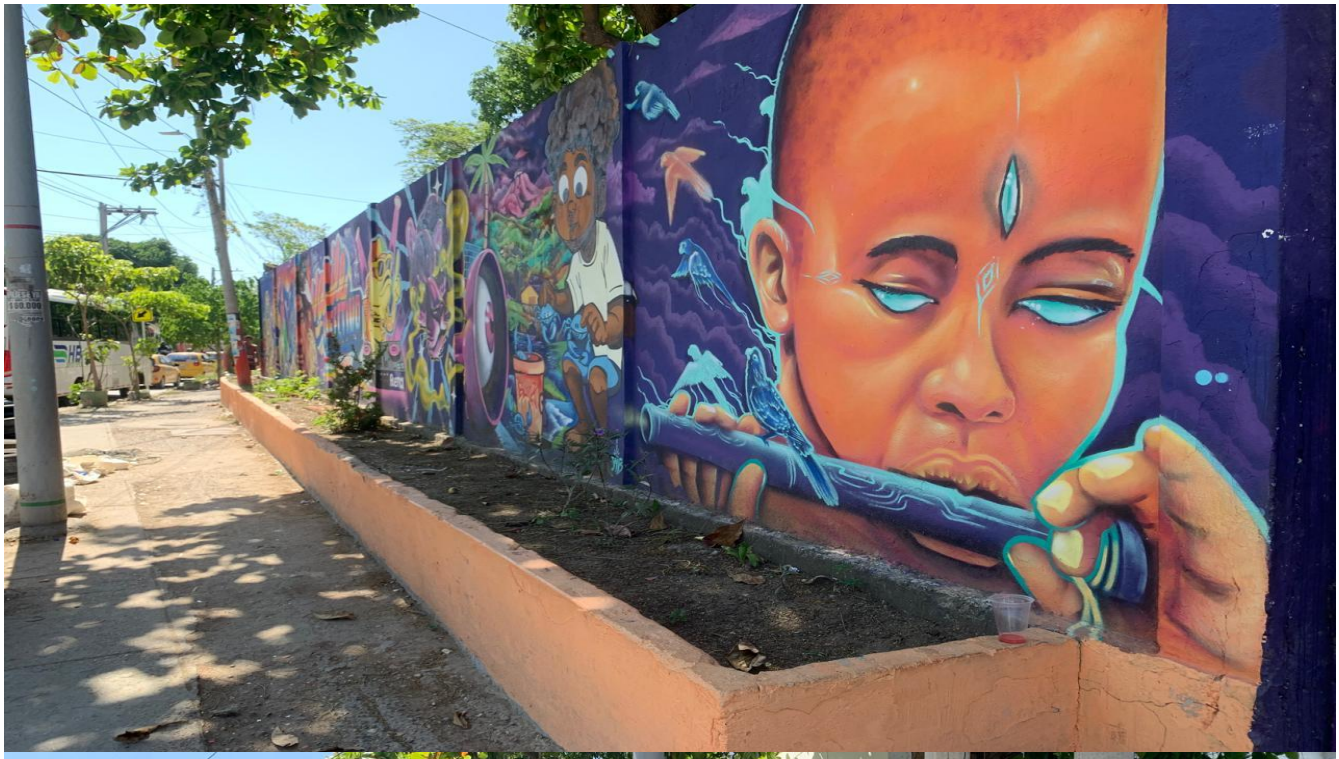
Por otra parte, se evidenció una problemática asociada al manejo de aguas lluvias. De acuerdo con lo manifestado por la administración de la institución, durante episodios de lluvias intensas se presentan inundaciones en el sector posterior del plantel, especialmente en el área que colinda con la avenida Pedro Romero, afectando el normal desarrollo de las actividades académicas y generando riesgos para estudiantes y personal educativo.

Adicionalmente, en el área perimetral que limita con la mencionada avenida se identificó la presencia de acumulación y disposición inadecuada de residuos sólidos, conformando un botadero de basura que constituye un foco de contaminación ambiental y sanitaria. Esta situación favorece la proliferación de vectores y enfermedades transmisibles, entre ellas el dengue, representando un riesgo para la salud de toda la comunidad educativa. En virtud de lo anterior, se recomienda a las entidades competentes evaluar y priorizar las intervenciones necesarias para el mejoramiento integral de la infraestructura educativa, el fortalecimiento de las condiciones de salubridad, seguridad y bienestar, así como la atención de las problemáticas relacionadas con drenajes pluviales, manejo de residuos sólidos, dotación escolar y adecuación de espacios pedagógicos, garantizando así condiciones dignas y seguras para la prestación del servicio educativo.

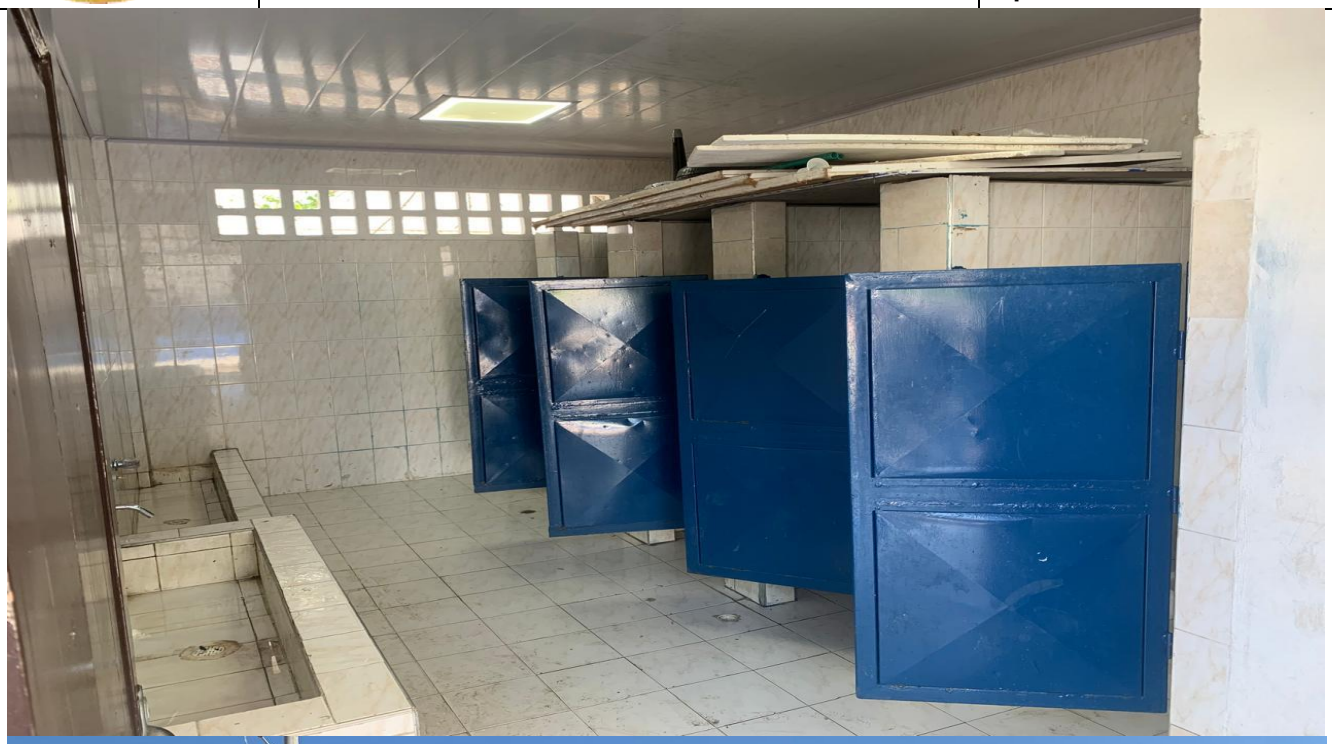
En el recorrido se evidenciaron problemas de filtración y humedad en diferentes cubiertas y techos de la institución, situación que afecta las condiciones de seguridad, genera deterioro progresivo de la infraestructura y puede ocasionar afectaciones al mobiliario y equipos ubicados en las áreas intervenidas. Se recomienda realizar una evaluación técnica de las cubiertas y ejecutar las reparaciones necesarias para evitar el incremento de los daños estructurales.

Finalmente, se identificó la necesidad de realizar una intervención integral al sistema eléctrico institucional. Según lo manifestado por los responsables de la institución, la red eléctrica presenta condiciones de antigüedad y obsolescencia que generan fallas recurrentes en el suministro de energía y riesgos asociados a interrupciones del servicio. Se considera prioritario realizar una evaluación técnica especializada que permita determinar el estado actual de la red y ejecutar las adecuaciones requeridas para garantizar la seguridad y continuidad del servicio eléctrico dentro del establecimiento educativo.

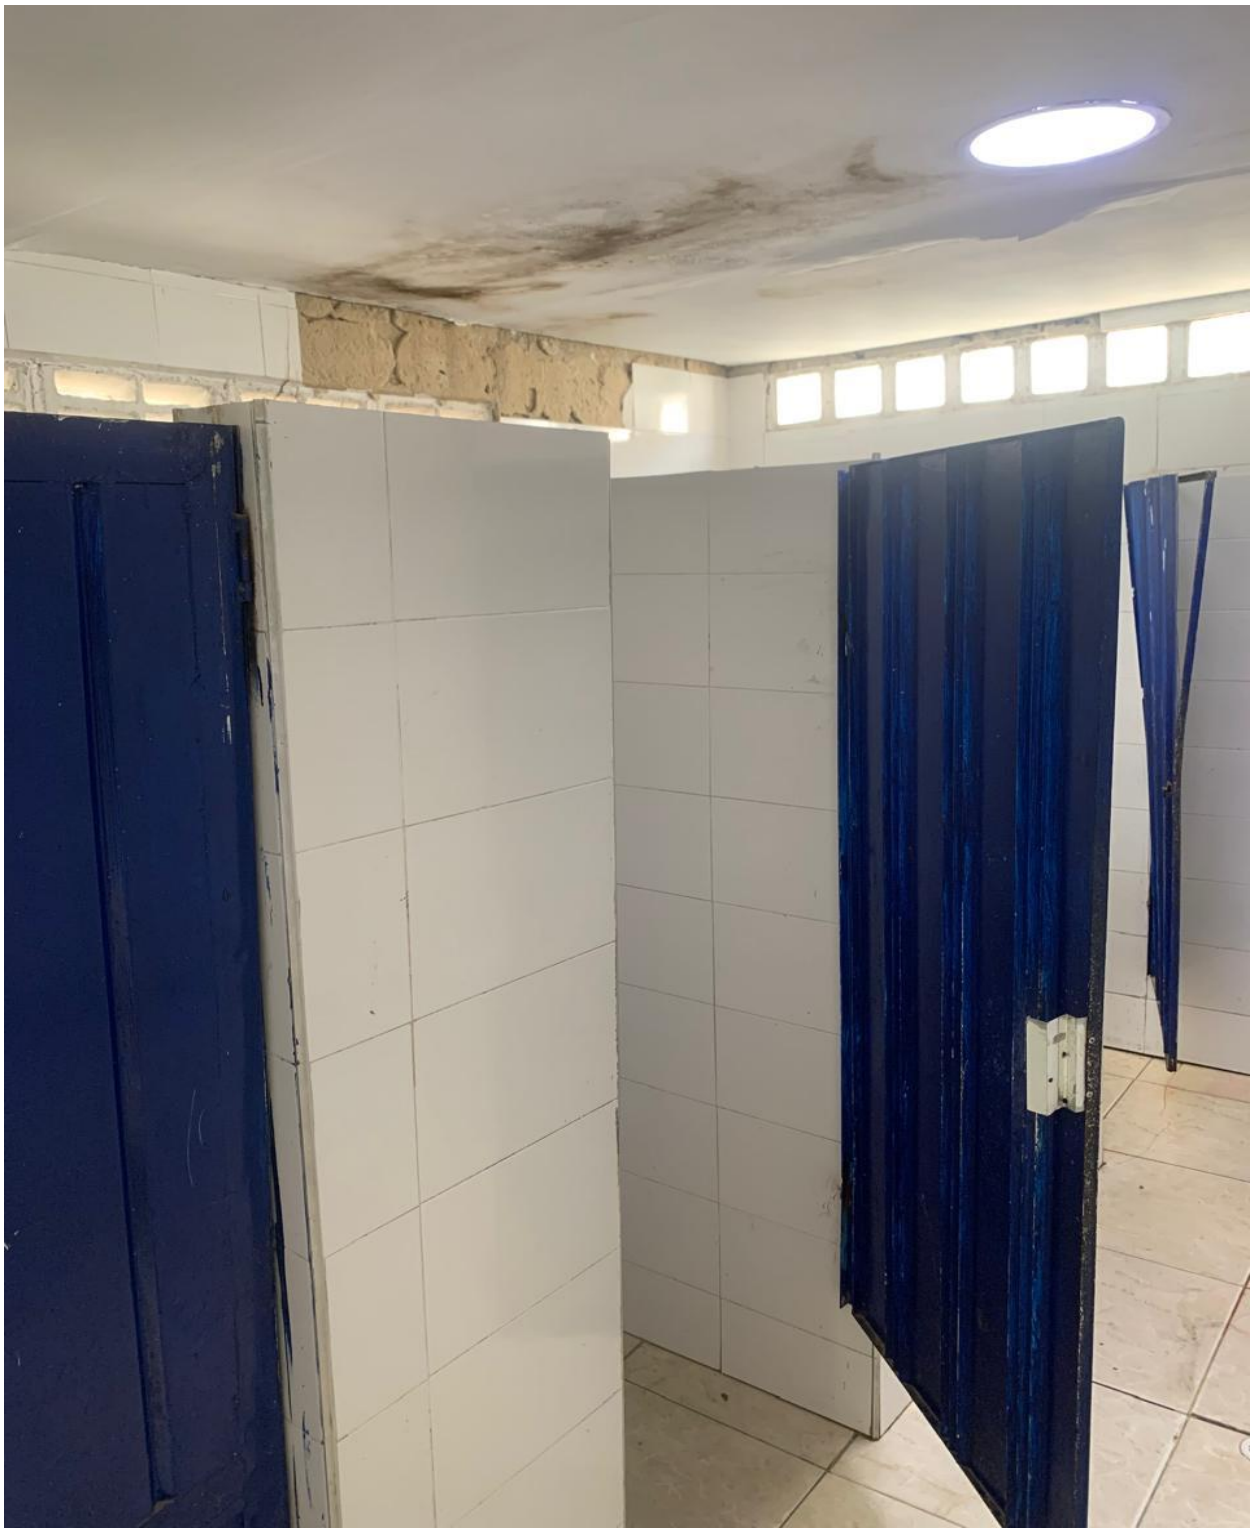
En relación con la infraestructura física, se evidenciaron problemas significativos de filtraciones y humedad en la cubierta de las edificaciones, afectando gran parte de los espacios de la institución. Estas condiciones pueden generar deterioro progresivo de la estructura, afectación de paredes, cielorrasos, instalaciones eléctricas y riesgos para la seguridad y bienestar de estudiantes, docentes y personal administrativo.

Asimismo, se observó que las unidades sanitarias presentan un avanzado estado de deterioro, encontrándose varias de ellas sin puertas, con elementos obsoletos y condiciones que limitan su adecuado funcionamiento. Esta situación impacta negativamente las condiciones de higiene, privacidad y salubridad requeridas para la prestación del servicio educativo.

Se recomienda realizar una evaluación técnica integral de la infraestructura con el fin de identificar las intervenciones prioritarias, especialmente en lo relacionado con la reparación de cubiertas, control de filtraciones, mantenimiento de baterías sanitarias y mejoramiento general de las instalaciones, garantizando así espacios seguros, dignos y adecuados para el desarrollo de las actividades académicas.
