CONTRATO No 103 - 14 DICIEMBRE 2018:
OBRAS DE RESTAURACIÓN, ADECUACIÓN INTEGRAL Y REFORZAMIENTO ESTRUCTURAL DEL EDIFICIO CRUCIFORME, "PANÓPTICO", IBAGUÉ.

ELEMENTOS DE MADERA DE CUBIERTA, CERCHAS 1

R
PLANO RECORD

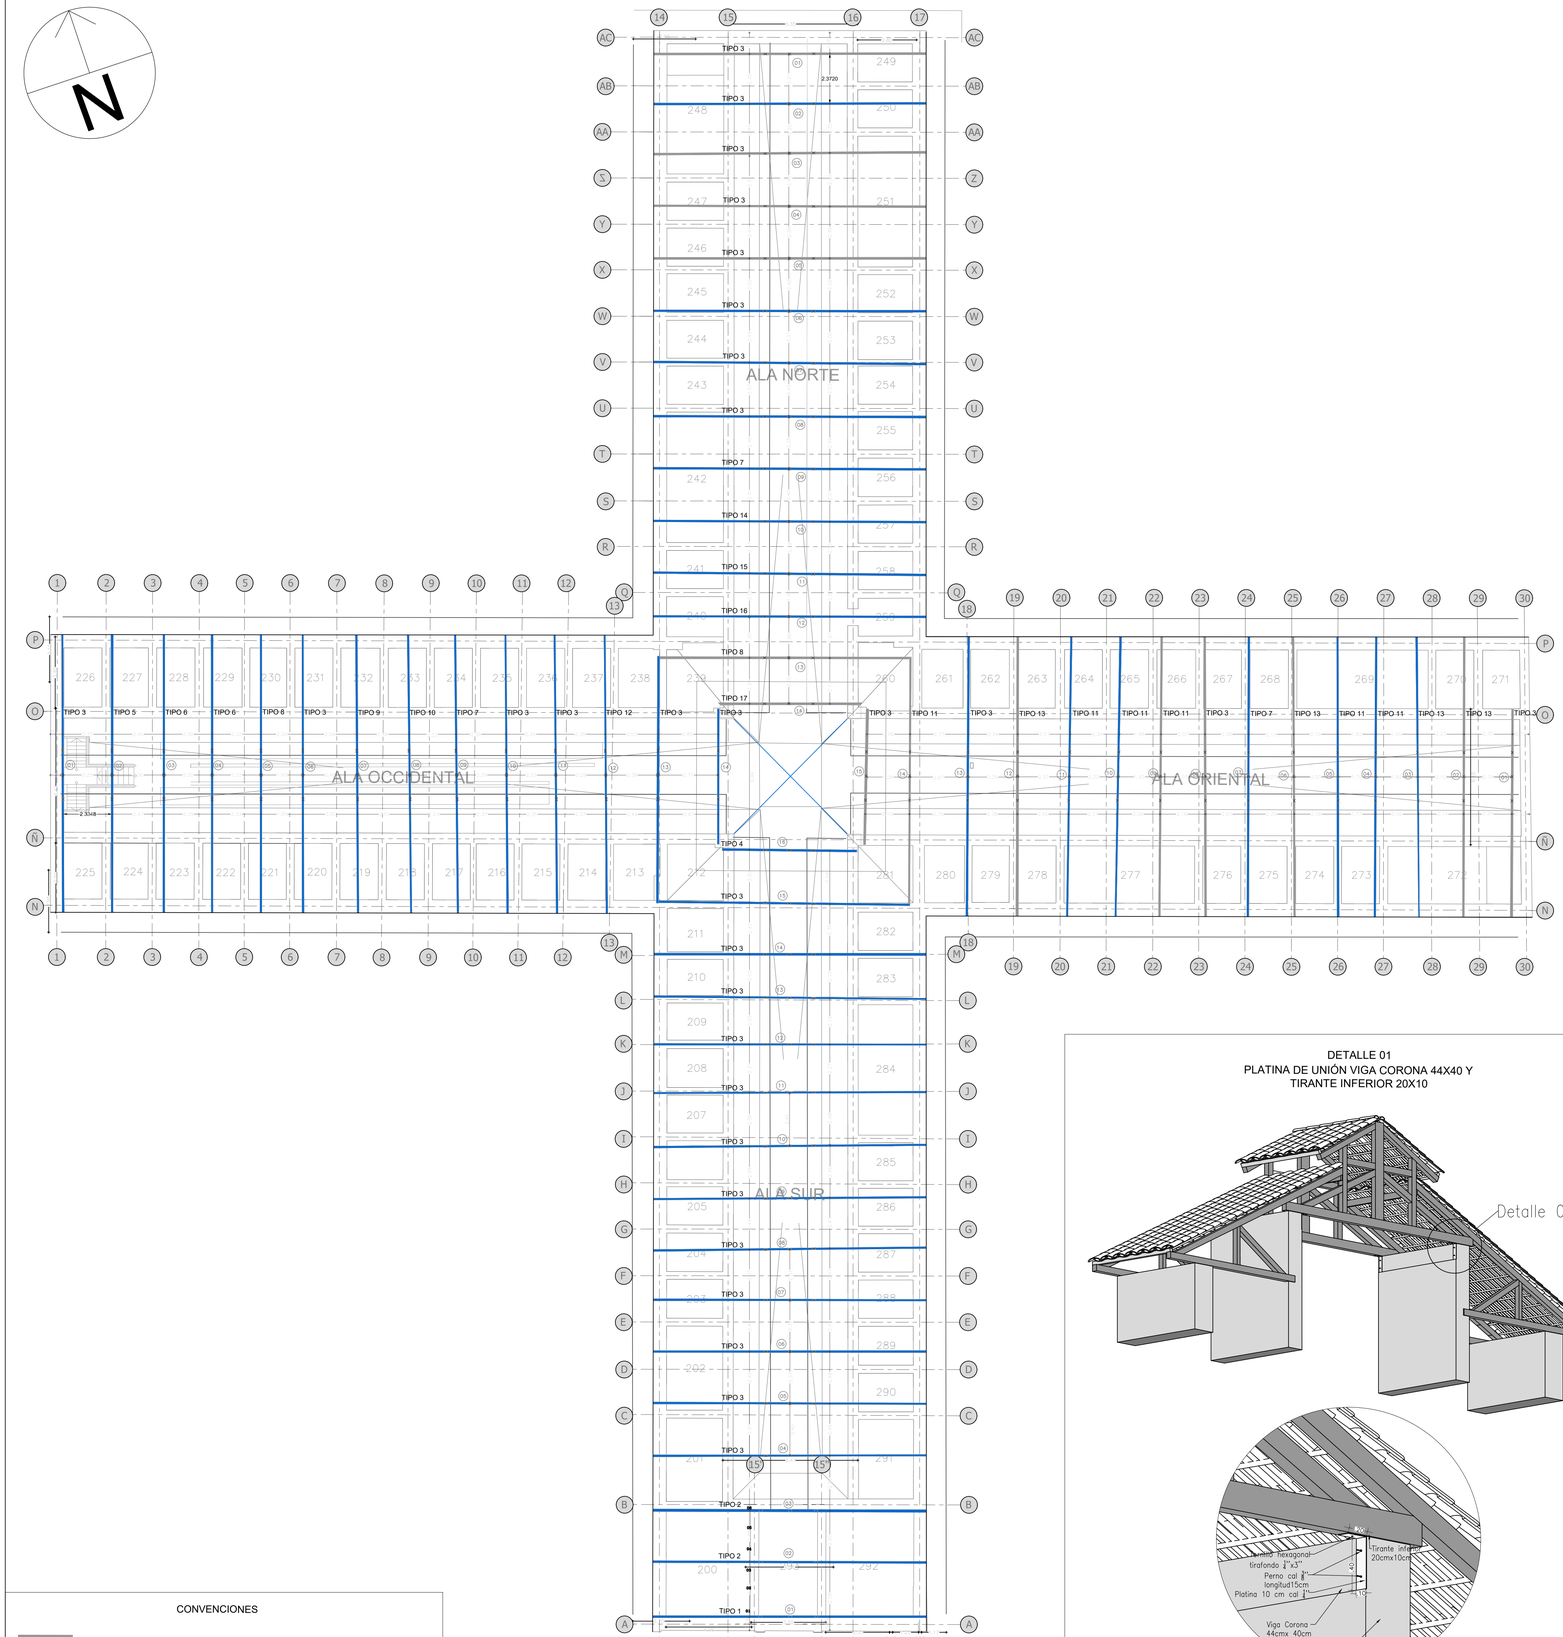
PLANTA CERCHAS DE MADERA
ESCALA: 1/125

Cercha de madera en la cual se reemplazan elementos verticales por mal estado.

NOTA: la platina de unión entre la viga corona de de 44x40 cm y el tirante inferior 20x10 cm se instaló en todas las cerchas.
