FORMATO ACTA DE VECINDAD			ALCALDÍA LOCAL DE SUBA | BOGOTÁ
CÓDIGO 10	**PROCESO** PLAN DIÁLOGO CIUDADANO Y COMUNICACIÓN ESTRATÉGICA	**VERSIÓN** 1

FECHA	CONTRATO OBRA	CONTRATO INTERVENTORIA	ACTA No	
27 / 03 / 2026	1009-2024	083-2025	5	APERTURA [X] CIERRE [ ]

BARRIO: Toscana — CIV: 110711985-11003895-110037558 — TRAMO: Kr 131 Entre cll 132D Bis y cll 132F Bis

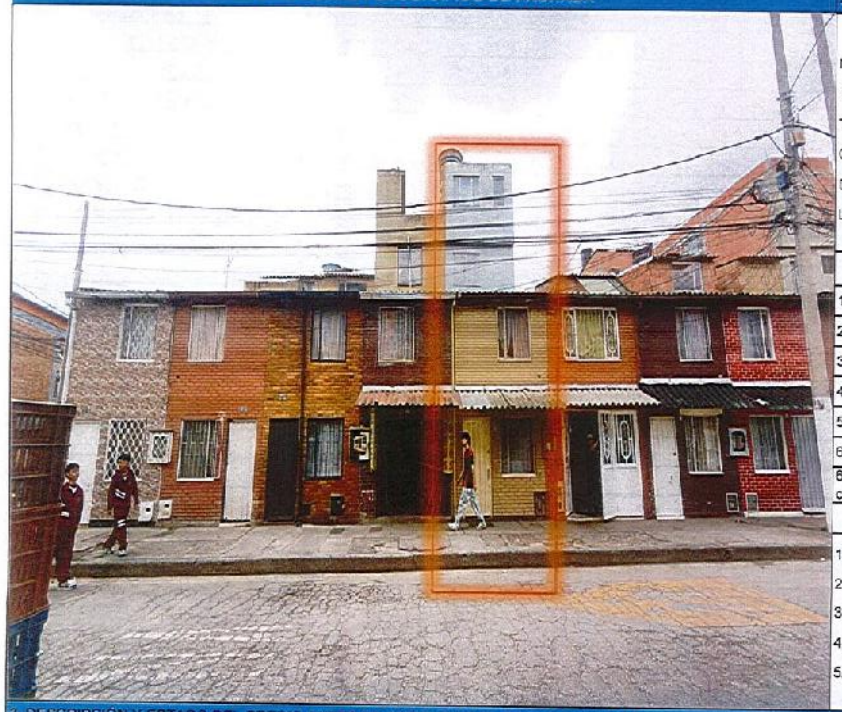
1. REGISTRO FOTOGRAFICO DE FACHADA

Espacio publico: por la Kr 131, en concreto, presenta multiple deterioro con desprendimiento de material, nacimientos de vegetacion, fisuras prolongadas, hundimientos en el tablero sardinel en concreto con multiple deterioro con perdida de material y ruptura del mismo - contador del agua con rejilla y tapa metalica con puntos de oxidacion se observa corte del concreto de losetas, presenta obstruccion visual por motocicleta parqueada en el predio - Fachada: predio de cuatro niveles, primer y segundo nivel con muros en ladrillo prensado con pintura de esmalte se evidencian fisuras y perforaciones en diferentes puntos, ausencia de marco en el marco de la puerta y la ventana - realce en concreto en la parte inferior con fisuras y perdida de

pintura y material - en el segundo nivel se evidencian fisuras perforaciones y ausencia de material puerta y ventanas en estructura metálica, presenta desgaste en su pintura con puntos de oxidación, cuenta con vidrios lisos - contadores de la luz y del agua empotrados a la fachada con cajillas y rejas metálicas con deterioro en la capa de pintura con multiples puntos de oxidación, contador de la luz con vidrio liso - marquesina en estructura metálica con tejas plasticas con deterioro por humedad - tercer y cuarto nivel se observan en pañete y pintura, presentan desgaste en su pintura con afectaciones por humedad con fisuras en los enterchos - ventanas en estructura metalica con desgaste en su pintura con puntos de oxidación en el tercer nivel se observan rejas internas vidrios lisos, por el costado nororiental se evidencia ventana con contorno metalico con acrilico - en la parte superior del cuarto nivel se evidencian multiples fisuras con desprendimiento de la capa de pintura y musgo en general tanque del agua en la cubierta - techo del segundo nivel cuenta con teja de asbesto con para visibilidad y cubierta metalica con corrosión con desprendimiento de abrazaderas

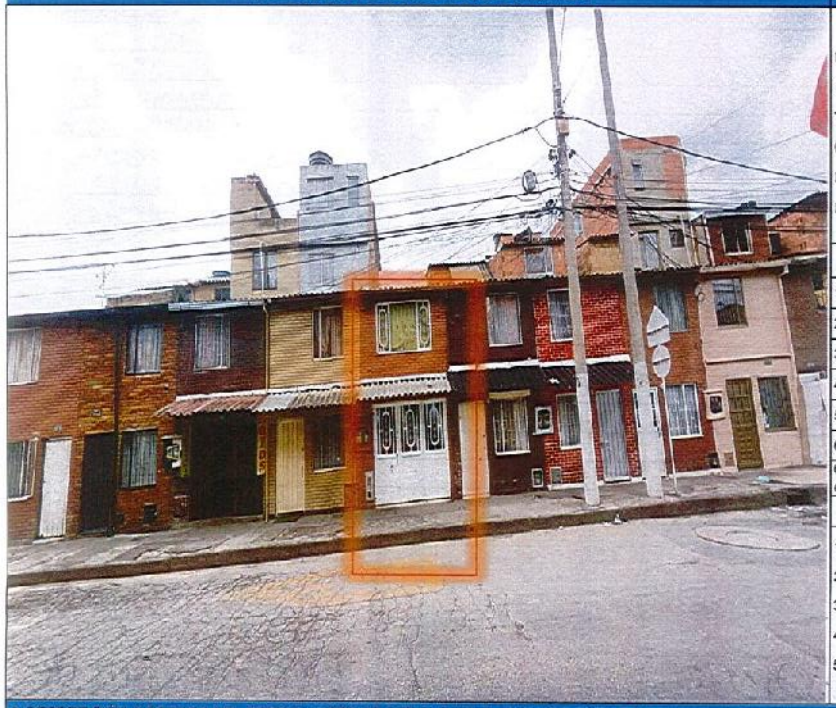
1. REGISTRO FOTOGRÁFICO DE FACHADA

Espacio publico: por la Kr 131 en concreto, presenta multiple deterioro en general con fracturas en sus losetas con desprendimiento de material, nacimientos de vegetacion, se observan hundimientos en el terreno, sardinel en concreto con perdida de material y ruptura del mismo en diferentes puntos - contador del agua en caja con tapa metalica, presenta manchas de pintura con puntos de oxidación - rejillas con hundimiento y aposamiento de agua - **Fachada** cuenta con muros en ladrillo prensado a los costados de la fachada, presenta desgaste en su pintura con con fisuras en los ladrillos con ausencia de mortero y perforaciones en diferentes puntos - en la parte inferior cuenta con realce en concreto con granito, con perdida

de material y multiples fisuras - contadores de la luz y del gas empotrados a la fachada en cajillas con tapas metalicas, presentan desprendimiento en la capa de pintura con perforaciones y puntos de oxidación, contador de la luz con placa de concreto en la parte superior - puerta, portan en el primer nivel en estructura metalica con multiple deterioro en su pintura con puntos de oxidación y cuenta con vidrios machillados marquesina en estructura metálica con teja plastica, presenta desgaste en la misma con afectaciones por humedad, se observa en todo el borde con nacimientos de vegetación con musgo - segundo nivel con muros en ladrillo pensado, se observan fisuras con perforaciones y desprendimiento de la capa de pintura y ausencia de mortero - ventana en estructura metalica con desgaste en su pintura con puntos de oxidación y cuenta con reja externa y vidrios lisos - cobertia con teja de asbesto y cordeta metalica con oxidación en general, se observa ausencia de abrazaderas, se visualiza aislante termico en la parte superior de la marquesina.

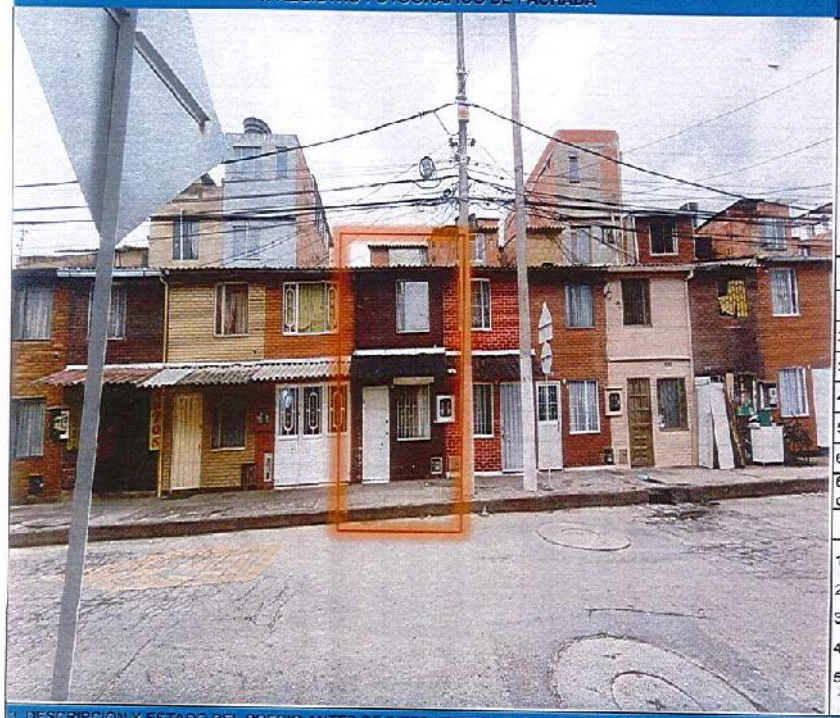
1. REGISTRO FOTOGRAFICO DE FACHADA

Espacio publico: por la Kr 131 en concreto, presenta multiple deterioro en general con perdida de material, nacimientos de vegetacion, fractura de losetas y hundimientos con apozamientos de agua - sardinel en concreto con perforaciones con perdida de material y ruptura del mismo en diferentes puntos - Fachada: predio de tres niveles en ladrillo pensado, presenta desgaste en su pintura con perdida de material ausencia de mortero en diferente puntos - en la parte inferior se observa realce en concreto y en el area de la puerta realce con enchape y win metalico con perdida de material - puerta y ventana en estructura metalica con desgaste en capa de pintura con puntos de oxidación, se observo en la puerta en la

parte inferior con puntos de corrosión, ventanas con vidrios lisos y rejas internas, en la parte superior de la ventana del primer nivel con franja de concreto y pintura - contadores del agua se evidencia con ausencia de tapa con caja metálica - contadores de la luz y del gas empotrados a la fachada en caja con puerta y reja metálica con desgaste en su pintura y se observan puntos de oxidación - marquesina en estructura metalica con teja acrilica, presenta desprendimiento de material con perforaciones desplome por el costado noroccidental en la parte superior cuenta con aislante termico de techo - cobierta en teja de asbesto con canaleta metalica, se observa bajante metalica con desprendimiento embarapa de pintura con ausencia de abrazaderas y se encuentra suelta, se observa con regata con salida al sardinel tercer nivel con muros en ladrillo prensado con multiple deterioro con teja plastica en la parte frontal y cobierta en teja metalica con deterioro.

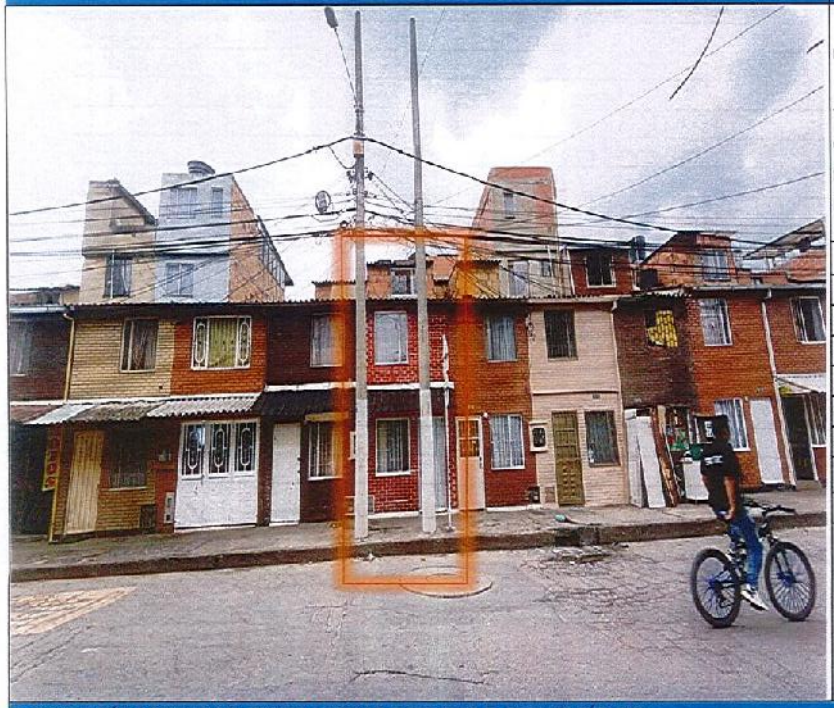
1. REGISTRO FOTOGRÁFICO DE FACHADA

Puerta en estructura metálica, con desgaste en capa de Pintura y Faltante de mortero entre marco de la Puerta y muro; Fachada de la Puerta con rampa para ingreso de motocicletas, adicional se observa umbral de Puerta en estructura metálicas. Se observan multiples Fisuras en muros del Primer nivel – Marquesina con estructura metálica y tejado acrilico, se evidencia Fractura en el acrilico hacia el costado norte – **Segundo nivel**: En ladrillo Prensado Presenta multiples Fisuras y desgaste de mortero se observa aislante termico de techo, los muros Presentan Perforaciones Por cableado y desgaste de material – Ventana en estructura metálica, con Puntos de oxidación, desgaste en capa de Pintura y vidrios lisos – Corredor metalico con desgaste de material y multiples Puntos de oxidación – Cubierta en teja de asbesto Presento manchas de Pintura. **TERCER NIVEL**: Muros en mampostería confinada con bloque a la vista, Presento faltante de mortero – Ventana en estructura de aluminio con vidrios lisos y reja metálica – Cubierta conformada entre tejas de asbesto con humedad y tejas en acrilico.

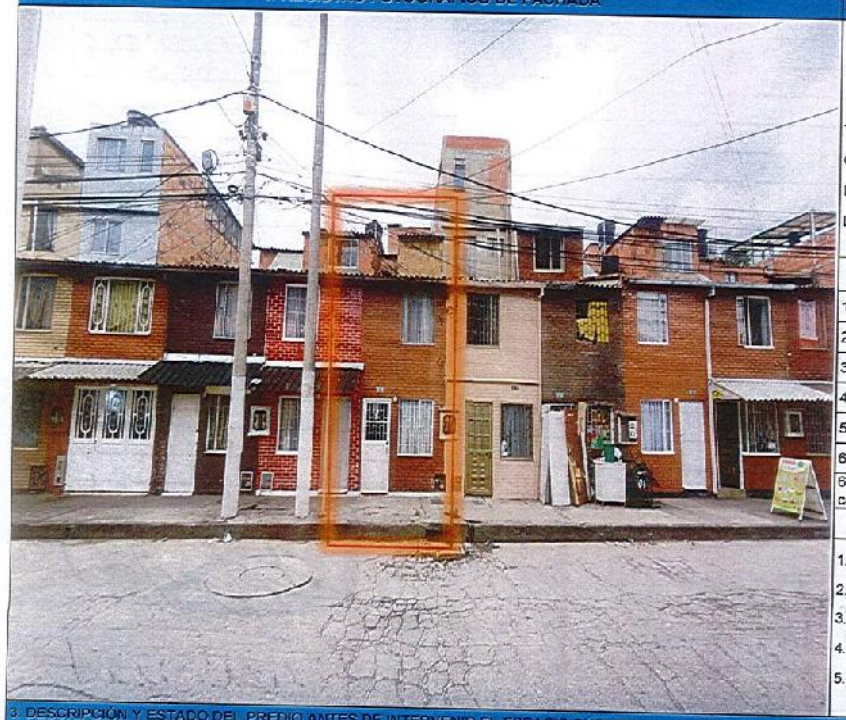
1. REGISTRO FOTOGRÁFICO DE FACHADA

Espacio público en concreto con múltiples fisuras y desprendimiento de material con nacimiento de vegetación. Contador del agua al costado oeste con caja y tapa rustica. Sardinel en concreto con humedad y desgaste de material, primer nivel muro en ladrillo prensado con desgaste de material y de mortero, al costado nor oeste se presencia obtrucción visual por puerta, al costado oeste se observa contador del gas empotrado al muro con reja metalica con oxidación parte inferior de igual manera se visualiza contador de la luz en el mismo costado sobre puesto al muro con caja metálica y vidrio liso en su contorno se observa dilataciones o grietas en el muro, en la parte superior se visualiza placa de concreto con desgaste de

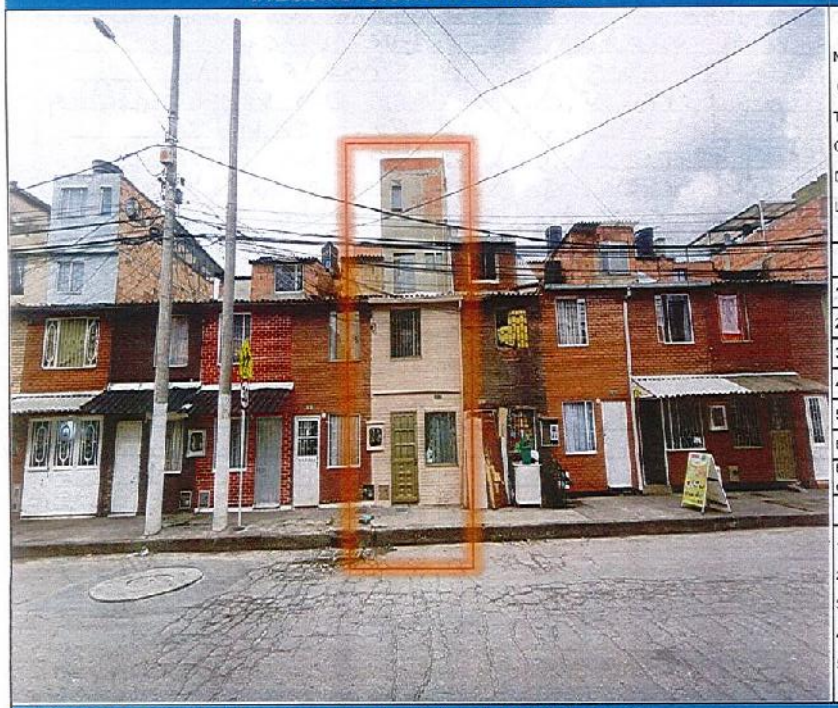
1. REGISTRO FOTOGRAFICO DE FACHADA

material, Puerta metalica con vidrios lisos con desgaste de pintura, el marco de puerta en su contorno se visualiza con faltante de mortero en diferentes puntos reja metalica con manchas de pintura, Ventana) en estructura metalica con desgaste de pintura, vidrio liso al costado noroeste se presencia fractura de vidrio reja metalica, parte superior con umbral metalico sobre puesto al muro; segundo nivel muro en ladrillo prensado con desgaste de material ventana) en estructura metálica con desgaste de pintura, vidrio liso con rejas metálicas parte superior canaleta metálica, bajante metalica del segundo al primer nivel con obstrucción visual, cubierta en tejado de asbesto; tercer nivel muro con pañete con fisuras, ventanales en estructura metálica con vidrios lisos y mortillados y reja metalica, placa entre muros del tercer nivel al cuarto con desgaste de material, cuarto nivel muros en pañete y en manposteria confinada con bloque a la vista con faltante de mortero, ventana) en estructura metalica con oxidación multiple en la parte inferior se observa tubo saliente del muro en pvc (bajante), quinto nivel muro a media altura en manposteria confinada con faltante de mortero y varilla saliente corrugada de la viga, tubo saliente en pvc al costado noroeste (bajante)

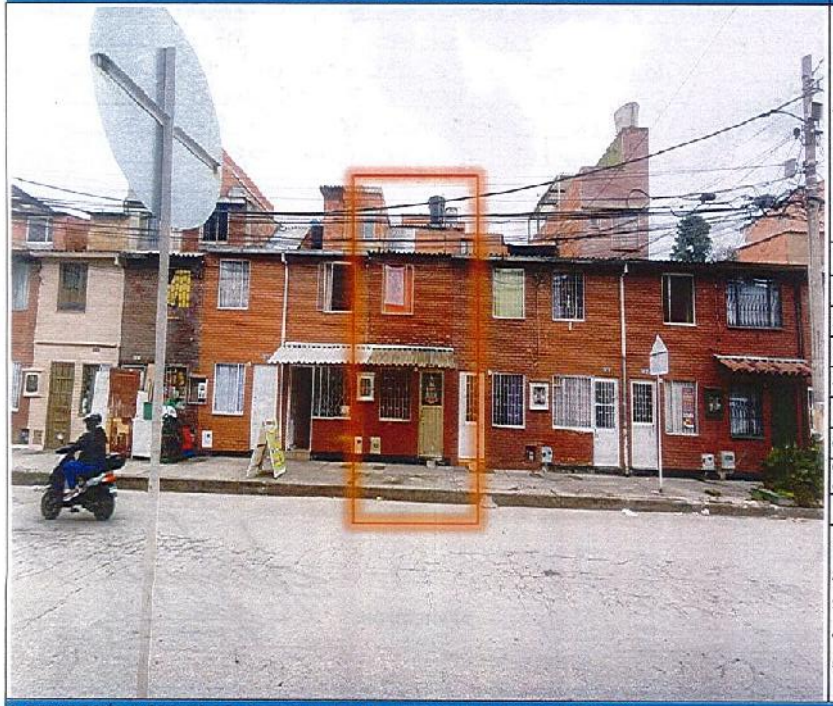
1. REGISTRO FOTOGRÁFICO DE FACHADA

En su contorno se observa faltante de mortero, ventanal en estructura metalica con desgaste de pintura vidrio liso con fractura al costado oeste, realce en concreto con perdida de pintura, parte superior con marquesina en estructura metalica con oxidación y tejado plastico con fractura, segundo nivel muro en ladrillo prensado con fisuras desgaste de material y faltante de mortero tapa metálica al costado oeste se encuentra desprendida del muro cable saliente, ventanal en estructura metálica con desgaste de pintura y vidrio liso, cubierta con tejado en asbesto, con humedad, tercer nivel muro en manposteria confinada con faltante de mortero, tejado plastico. Cubierta en asbesto. En la parte superior se observa fangue del agua

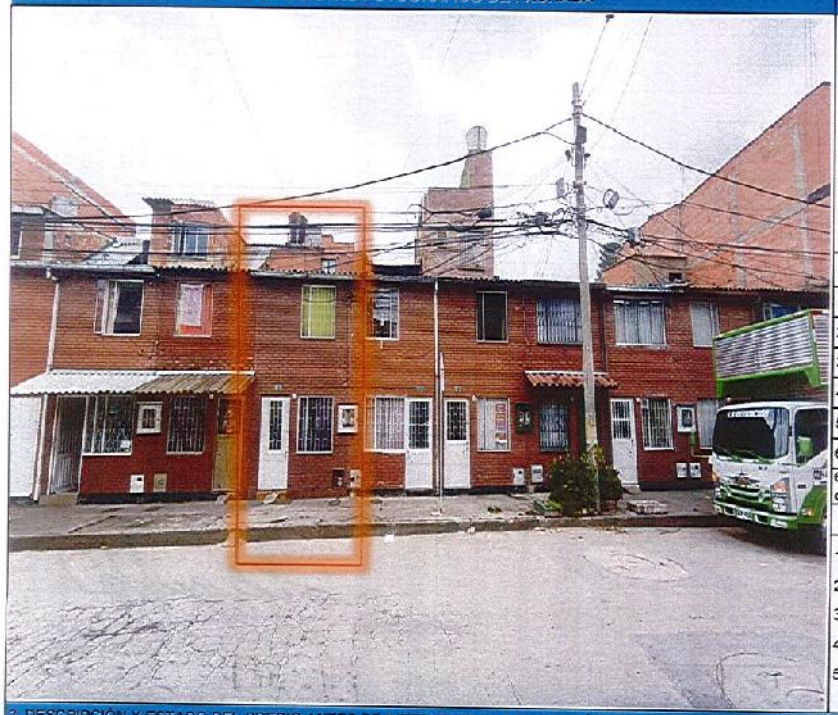
1. REGISTRO FOTOGRÁFICO DE FACHADA

Espacio público: por la Kr 131 en concreto, presenta multiple deterioro en general con fracturas prolongadas en sus losetas con desprendimiento de material, se observan hundimientos con asentamientos de agua, nacimientos de vegetacion en diferentes puntos con desnivel hacia la via - contador del agua en rejilla con tapa metalica con desgaste hundimiento y puntos de oxidación - sardinel en concreto con multiple deterioro con puntos de vegetacion ruptura del mismo en diferentes puntos, se observa rompi de moto en concreto entre la via y el sardinel - Fachada: predio de tres niveles, primer y segundo nivel en ladrillo prensado con multiple deterioro en su pintura con ausencia de mortero con perforaciones

Se visualizan fisuras en los ladrillos y multiple desgaste en capa de pintura, realce en la parte inferior con multiples fisuras con perdida de material y puntos de vegetación, se observa en la parte de la puerta principal con entrape con multiple deterioro y fracturas con perdida de material, rampa de moto en concreto con vegetacion en su contorno - puerta y ventanas en estructura metalica presenta multiple deterioro en la capa de la pintura con puntos de oxidación las ventanas cuentan con rejas internas y vidrios lisos, la puerta con rejas externas y vidrios martillados - contadores de la luz y del gas empotrados a la fachada con cajuela y reja metalica, presenta desgaste en la pintura con puntos de oxidacion - cubierta en teja de asbesto con poca visibilidad y se observa canaleta metalica con multiple deterioro con ausencia de abrazaderas y afectaciones por humedad con musgo - tercer nivel en ladrillo prensado con poca visibilidad - ventana en estructura metalica con desgaste en su pintura, cubierta en teja metalica con tanque de agua en asbesto.

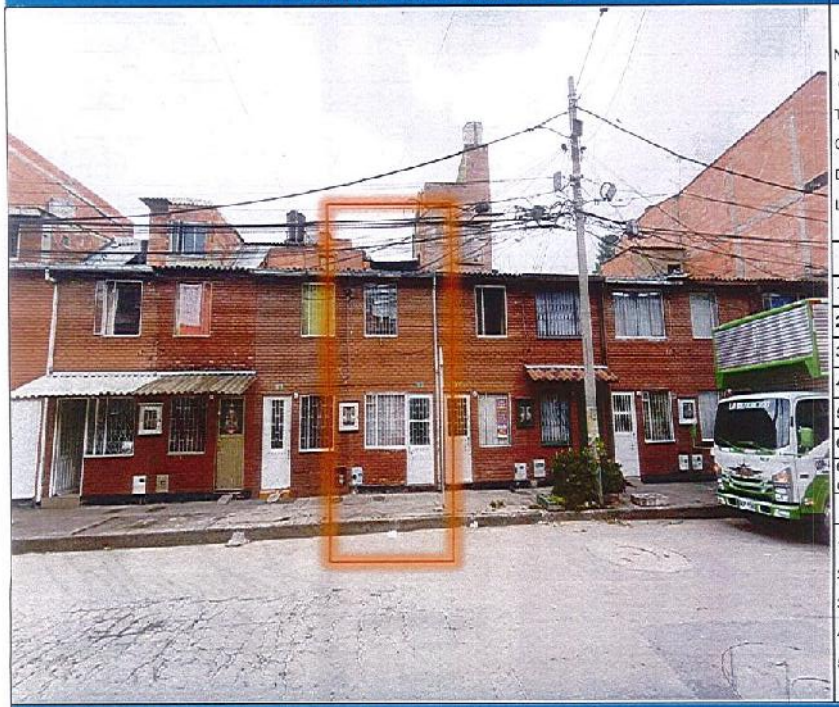
1. REGISTRO FOTOGRÁFICO DE FACHADA

Espacio Publico: Por la Kr 131 en concreto con multiple deterioro con fractura de losetas con nacimientos de vegetacion con hundimientos - raya de inspeccion con tapa de concreto con perforaciones, contorno con ausencia de material y puntos de vegetación - contador del agua en caseta y tapa metalica con multiple desgaste con puntos de oxidacion - sardinel en concreto con deterioro en general, presenta perforaciones, perdida de material y ruptura del mismo en diferentes puntos - señal de transito en estructura metalica con desgaste en su pintura - **Fachada**: predio de tres niveles con muros en ladrillo prensado con multiple deterioro en su pintura con fisuras en diferentes puntos con

ausencia de madera y perforaciones, se visualiza dilatación entre marco de puerta y muro realce en concreto con multiple desgaste, presenta perforaciones con perdida de material y afectacion por humedad - contadores de la luz y del gas empotrados a la fachada con desgaste en su pintura, presenta puntos de oxidación, en el contador de la luz se visualiza placa de concreto con deterioro en su pintura primer nivel cuenta con puerta y ventana en estructura metalica con deterioro en su pintura, puntos de oxidación, con vidrios mantillados en la puerta de ingreso con manchas de pintura y en la ventana con vidrio liso, al costado sur en la parte superior con rejilla de ventilación, en la parte inferior de la venta se observa cubierta de concreto con viguetas prolongadas - Segundo nivel con muro de ladrillo prensado con ausencia de material desgaste de pintura, perforaciones y en la parte superior afectaciones por humedad - ventana en estructura metálica con desgaste en su pintura y cuenta con vidrio liso y reja metalica en la parte interna - cubierta en teja de asbesto con canaleta metalica con multiple deterioro con corrosión y ausencia de abrazaderas - tercer nivel mampostería con bloque a la vista y cubierta en teja metalica, no se visualiza con claridad.

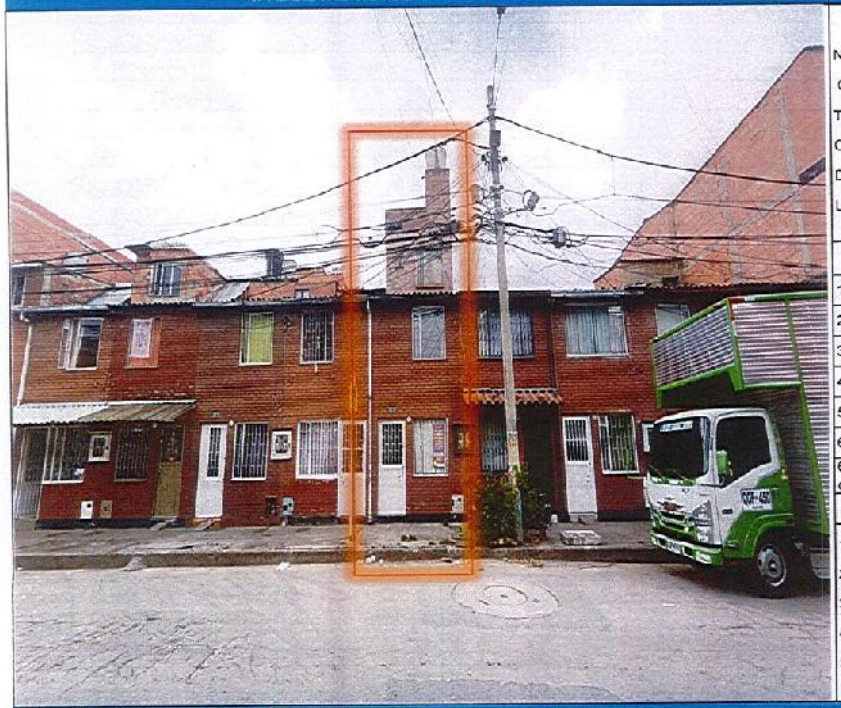
1. REGISTRO FOTOGRÁFICO DE FACHADA

Ventana en estructura metálica con multiples Puntos de oxidación y corrosión, desPrendimiento en capa de Pintura, vidrios lisos con Faltante de silicona. - Puerta en estructura metálica con dilatación entre el marco y el muro, Puerta con vidrio martillado, Presenta multiples Puntos de oxidación y desgaste en capa de Pintura - **Segundo nivel**: muros en ladrillo Prensado con multiples Fisuras, Faltante de mortero y desgaste de material, Se evidencian Perforaciones Por cableado y Perdida de material. - Ventana en estructura metalica con Puntos de oxidación, manchas de Pintura y Perdida de material, Cuenta con vidrios lisos - cerraleta metálica con desgaste natural, oxidación y vegetación emergente - cubierta en teja de asbesto - bajante metálicas con desgaste de material, Puntos de oxidación y Perdida en capa de Pintura - **Tercer nivel**: muros en ladrillo Prensado con desgaste de mortero multiples Fisuras - Ventana en estructura metálica Presenta corrosión, dilatación entre el marco y el muro y vidrios lisos, Ventana Pequeño con vidrio martillado, marco metalico Presenta corrosión - **cuarto nivel**: muros en ladrillo Prensado con desgaste de mortero y Fisuras, se observa al costado del muro humedad generalizado con lama - Tanque de agua en concreto Presenta humedad.

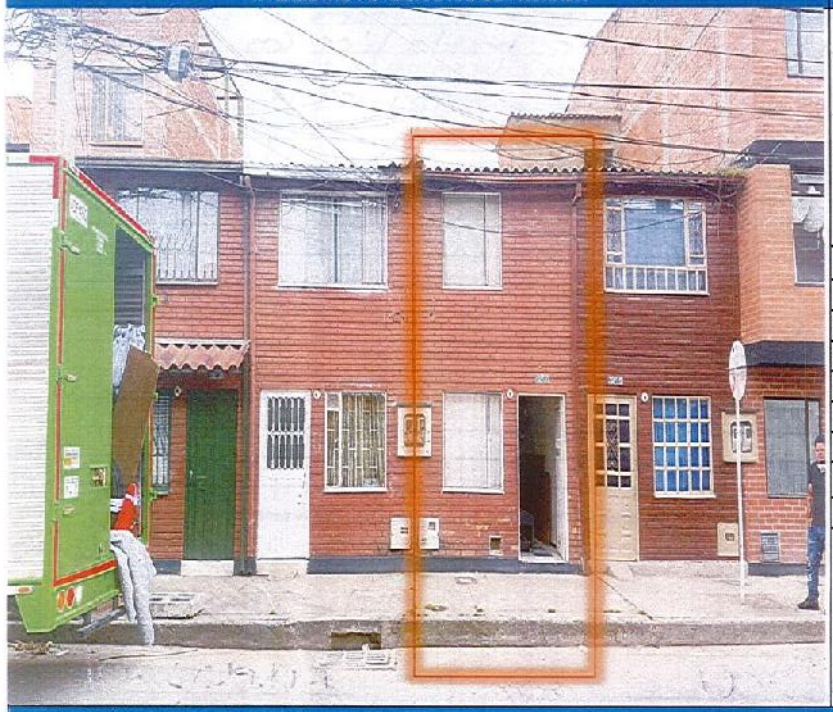
1. REGISTRO FOTOGRAFICO DE FACHADA

Espacio público en concreto con fisuras, nacimientos de vegetación, contador y del agua, con caja y tapa metalica con desgaste natural, sardinel en concreto con humedad prolongada, primer nivel muro en ladrillo prensado con desgaste de material y fisuras, se visualiza contador del gas empotrado al muro al costado de este con caja metalica con oxidación en diferentes puntos, en el mismo costado se observa contador de la luz sobre puesto al muro con cara metalica con vidrio liso este se encuentra fracturado en la parte superior con placa de concreto con desgaste de material se visualiza en la parte inferior faltante de tapa de ventilación, puerta metalica con multiple oxidacion y

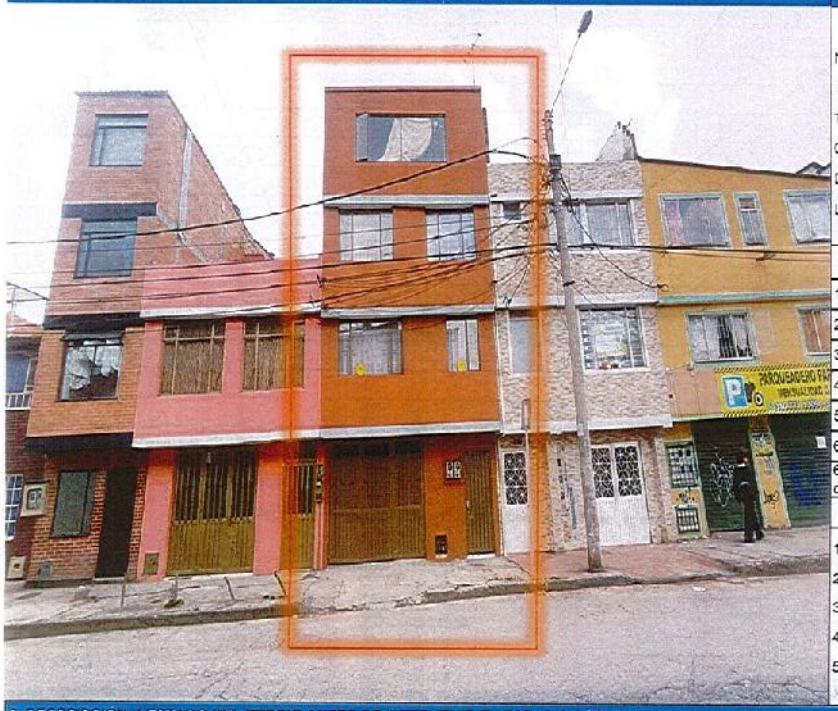
1. REGISTRO FOTOGRAFICO DE FACHADA

Espacio publico: por la kr 131 en concreto, presenta multiple deterioro con desprendimiento de material, fractura de losetas con perforaciones y nacimientos de vegetacion en diferentes puntos. se visualiza rampa vehicular en concreto con ausencia de sardinel y multiple desprendimiento de material, por el costado oriental, sardinel con desprendimiento de material, multiple vegetacion incrustrada del terreno y perforaciones en general - contador del agua en caja y tapa plastica con deterioro natural - señal de transito en estructura metalica, presenta desnivel al costado oriental con movimiento por el transito vehicular - Fachada: predio de cuatro niveles - primer nivel con muros en grani-

Plast, presenta desgaste natural en su pintura con fisuras en la parte inferior y perdida de material - contadores de luz y del gas empotrados a la fachada con cajilla y tapas con rejas metalicas con deterioro en la capa de pintura con puntos de oxidacion - porton y puerta en estructura metalica con desgaste en su pintura, se evidencia en la parte superior del porton ausencia de vidrio enticplado en calaptas con desgaste en su pintura con dilatacion entre piard y muros - segundo, tercer y cuarto nivel con muros en grenplast con deterioro natural en su pintura, presenta perforaciones con perdida de material - Ventanales en estructura metalica con desgaste en su pintura y cuentan con vidrios lisos, en el segundo nivel con rejas inlands - se observa en el reatre de la puerta principal con enchape y fracturas en baldosas con desprendimiento de material - antepecho de tercer nivel por el costado sur presenta grieta entre la venta y muro cubierta de plancha de concreto pintura, presenta desprendimiento de pintura y afectaciones por humedad - antena de parabolica en la parte superior de la cubierta

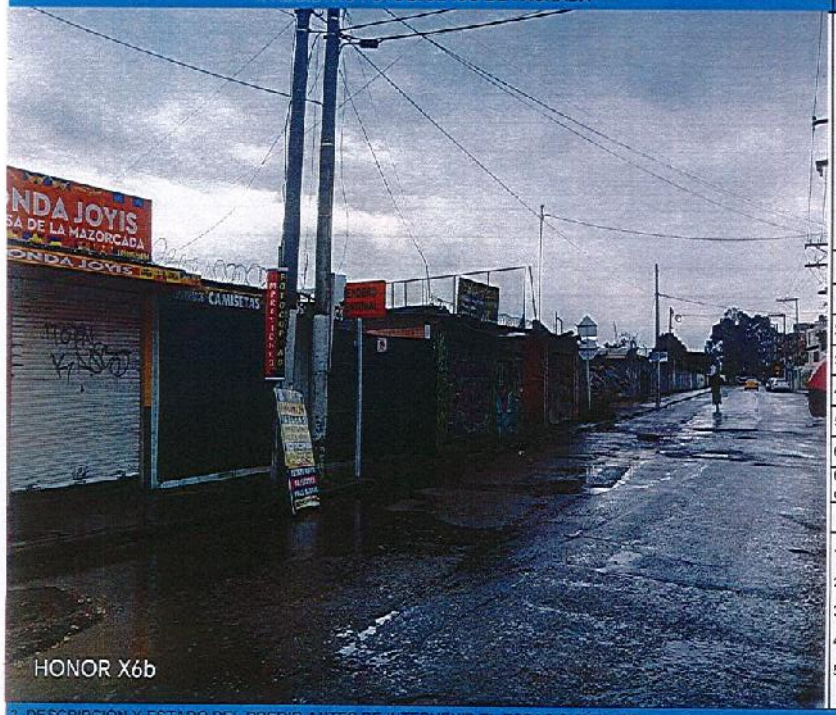
1. REGISTRO FOTOGRAFICO DE FACHADA

Espacio público en concreto presenta multiples fisuras, perdida de material, grietas, humedad, perforaciones, ausencia de bordillo, al costado sur medidor de agua con tapa metalica, al costado norte se observa rampa vehicular presenta multiples fisuras, perdida de material, humedad, moho poste en concreto con inclinación al costado occidental fachada, en pañete con pintura, multiples fisuras manchas, humedad, perdida de material, desprendimiento en capa de pintura al costado sur se evidencia asentamiento en muro de fachada. Se observa local de servicio técnico con persianas las cuales presentan perdida en capa de pintura, oxidación parte inferior se evidencia perdida de material en piso de tableta, medidor de luz empotrado en fachada con ausencia de reja o caja metalica presenta oxidación y corrosión, local Variedades Sebas. Se observa puerta en persiana metalica, presenta

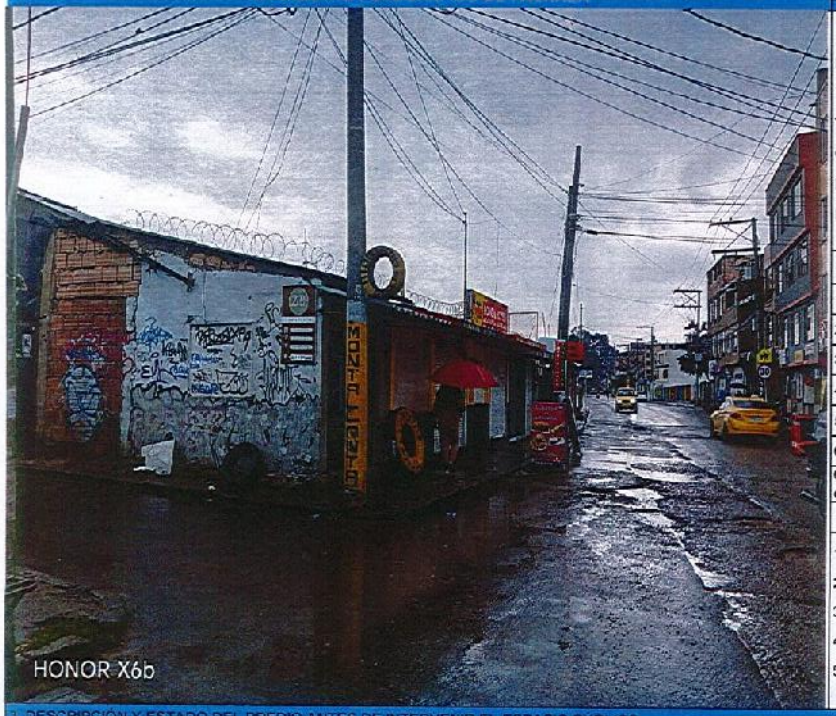
1. REGISTRO FOTOGRAFICO DE FACHADA

Se observa espacio público en concreto con multiples fisuras, perforaciones, perdida de material, humedad, grietas, bordillo en concreto con perdida de material, perforaciones, parte de concreto costado norte con inclinación costado oriental, medidores de agua con tapa metálica, fachada en pañete y pintura con multiples fisuras, desgaste en capa de pintura, perdida de material, local costado sur fonda Jayis grietas en persianas, estructura metalica, perdida en capa de pintura, se evidencia desnivel en parte inferior, parte superior estructura metalica y capa de cubrimiento exterior, en parte superior de persiana se observa dilatación, ventana con lamina metalica, se observa ductos de ventilación con rejillas metalicas, medidor de luz empotrado a fachada con oxidación local, Gastro bar puerta en persiana metalica presenta hundimientos, desprendimiento en chapa y lamina parte inferior.
