ACTA Nº	03	FECHA DE PRESENTACIÓN:	9/01/2026
PERIODO A PAGAR	FEBRERO		
CONTRATO O CONVENIO Nº	250814090		
OBJETO	TRASLADO Y OVERHAUL EQUIPO HIDRAULICO, FABRICACIÓN DE CARROCERÍA CON SUMINISTRO DE CHASIS NUEVO		
CONTRATISTA	ACCEQUIP SA	No. DOCUMENTO CONTRATISTA	800042522-5
SUPERVISOR(ES)	PROFESIONAL UNIVERSITARIO COMPRAS Y SUMINISTROS		
PLAZO DEL CONTRATO	CUATRO MESES	Fecha Iniciación: 26/08/2025	Fecha Terminación: 15/02/2026
VALOR DEL CONTRATO O CONVENIO	$		454.703.328,00
FACTURA O DOCUMENTO EQUIVALENTE No.	E1645		
CERTIFICADO DE DISPONIBILIDAD PRESUPUESTAL (CDP)	145 -193 (23-10-2025)	REGISTRO PRESUPUESTAL	353 - 552 (15-12-2025)
PRÓRROGAS			
SUSPENSIONES			
ADICIONES	$		42.834.000

INFORME SUPERVISION No. 03
CONTRATO No 250814090
ASPECTOS GENERALES DEL CONTRATO (de los datos del contrato suscrito y legalizado)

VISITA DE INSPECCIÓN COMPRA VEHÍCULO OVERHAUL EQUIPO HIDRÁULICO
EMPRESA ACCEQUIP
MEDELLIN
FECHA: 20 DE ENERO DE 2026

VISITA DE INSPECCIÓN COMPRA VEHÍCULO OVERHAUL EQUIPO HIDRÁULICO
EMPRESA ACCEQUIP
MEDELLIN
FECHA: 5 DE MARZO DE 2026

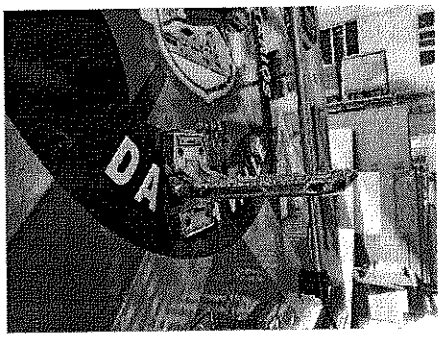
INSPECCIÓN	DESCRIPCIÓN
 	PINTURA GENERAL DEL EQUIPO HIDRÁULICO TÉCNICA PINTURA DIELÉCTRICA BLANCO SE ENCUENTRA EN TOTAL ACABADO DE PINTURA LISTA PARA SU INCORPORACIÓN EN LA PLATAFORMA.
 	EQUIPO LISTO PARA ENSAMBLE INCLUYE EL ACABADO EN PINTURA DILÉCTRICA EN LA CANASTA DEL EQUIPO. ACABADO EN PINTURA DEL BRAZO HIDRÁULICO.
	INSPECCIÓN DE ACCESORIOS NUEVOS PARA INCORPORACIÓN A CARROCERÍA: CUATRO RUTILANTES – HORÓMETRO – LUCES LED PARA REVERSA STOP Y DIRECCIONALES – LUCES LED LATERALES.

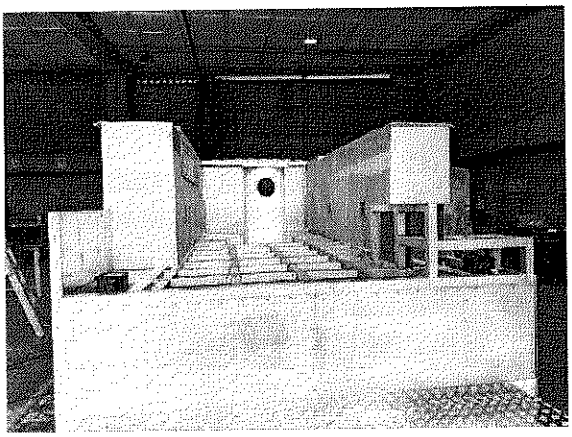
INSPECCIÓN DE LUCES LED – LISTAS PARA SER INCORPORADAS – TRASERAS – LATERALES Y POR DEBAJO PARA VISUALIZACIÓN DE LOS ESTABILIZADORES
	MONTAJE DE LA PLATAFORMA DEL PISO DE LA CARROCERÍA SE VISUALIZA LA SUB BASE Y LA ESTRUCTURA RIGIDA DE SOPORTE DEL PISO. SE ENCUENTRA UBICADA EL PEDESTAL INSTALADO PARA SOPORTE DEL EQUIPO HIDRÁULICO SU ESTRUCTURA SE ENCUENTRA PINTADA EN ACABADO CON PINTURA DIELÉCTRICA.
 	SOLDADURAS DE LA BASE DE CARROCERÍA SOPORTES EN ALUMINIO FIJACIÓN DE LA PLATAFORMA

SE ENCUENTRA FIJADA LA BOMBA DEL EQUIPO Y TOMAFUERZA – PARA CONECCIÓN POSTERIOR DE MANGUERAS Y RACORES AL SISTEMA HIDRÚALICO.
	VISTA TRASERA DE LA CARROCERÍA INSTALADA EN EL VEHÍCULO, SE OBSERVA LA SIMETRÍA DE LOS CAJONES Y LA ESTRUCTURA DE LA BASE JUNTO CON EL PEDESTAL.
	DISEÑO DE LOS CAJONES SE ENCUENTRA MPERMEABILZADOS INTERNAMENTE LOS OCHO CAJONES SEGÚN DISEÑO INICIAL ABERTURA DE LOS MISMOS EN FORMA HRIZONTAL EN FORMA DE ALAS, PARA EVITAR MAYOR PESO EN EL SISTEMA DE ABERTURA EN FOLRMA VERTICAL. LAS BISAGRAS SON ENTERAS DE EXTREMO A EXTREMO PARA EVITAR ENTRADA DE AGUA Y SE OBSERVA LOS CORTAGOTERAS EN LA PARTE SUPERIOR.

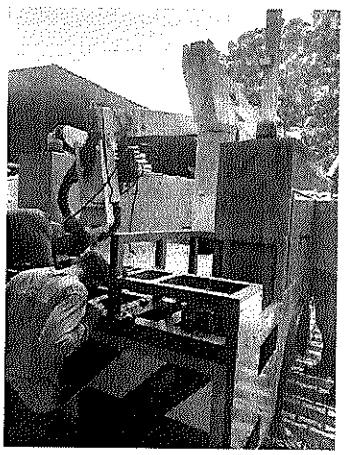
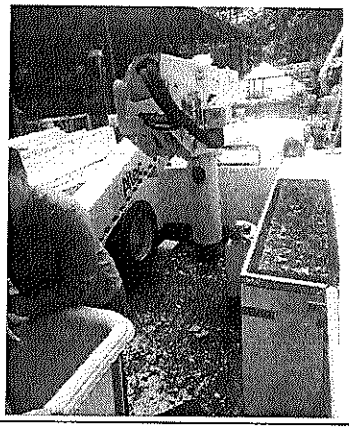
DISEÑO DE LAS PUERTAS EN LOS CAJONES – FALTAN LAS CHAPAS Y LOS CAUCHOS ALREDEDOR PARA EVITAR ENTRADAS DE AGUA.
	FORMA DE INSTALACIÓN DE LAS LUCES TRASERAS STOP DIRECCIONALES ESTACIONARIAS SE ENCUENTRAN NUEVAS EN LED
	VISTA LATERAL DE LA CARROCEDRÍA INSTALADA EN VEHÍCULO COMPLETAMENTE FIJA LISTA PARA ACABADO EN PINTURA. TODOS LOS EMPALMES DE LAMINA SE REALIZARON EN REMACHE DE ALUMINIO- SIN NINGUNA FIJACIÓN EN TORNILLO EL REMACHE PERMITE QUE NO SE DESAJUSTEN LAS PARTES DE LA CARROCERÍA EN LA OPERACIÓN DEL VEHÍCULO. LOS GUARDAPOLVOS ENTERIZOS EN ALUMINIO.

VISTA LATERAL DE LA CARROCERÍA CON ACABADOS LSITA PARA PINTURA CAJONES UBICADOS CUATRO A CADA LADO DOS ENCIMA PARA UBICACIÓN DE PERTIGAS.
	VISTA LATERAL DE LA CARROCERÍA UBICACIÓN DE LOS ORIFICIOS DE UREA COMBUSTIBLE – Y BATERÍAS.
	INSTALACIÓN ELÉCTRICA DE EQUIPÓ – CONVERTIDOR DE ENERGIA EN LA PARTE POSTERIOR DE LOS ASIENTOS Y VISOR TRASERA (CÁMARA)

SISTEMA DE ESCALÓN PARA SUBIR A PLATAFORMA DEL EQUIPO.
