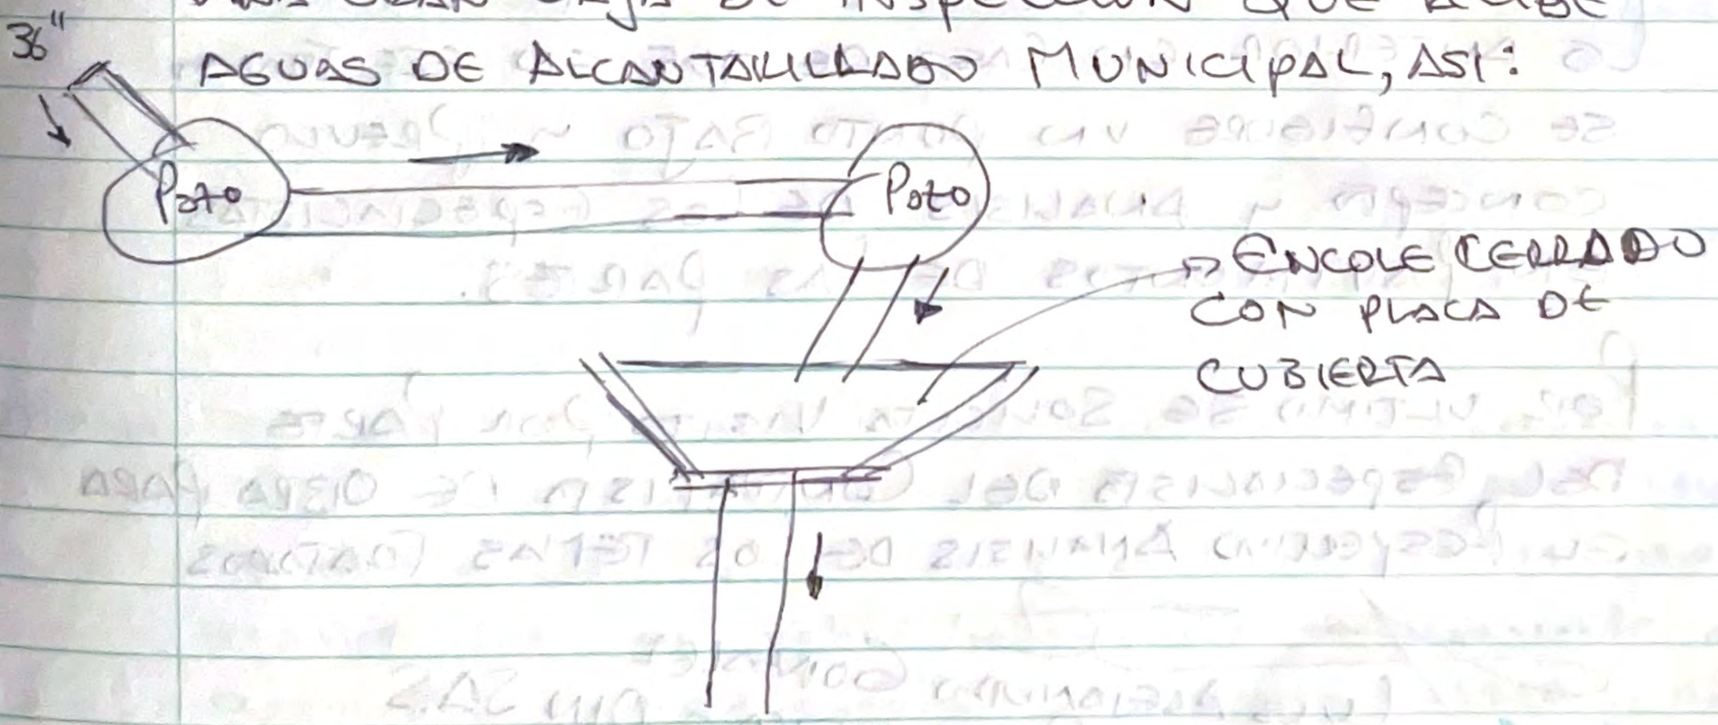
DADO LO EVIDENCIADO EN CAMPO SE RECOMIENDA AJUSTAR Ó DEMOLER LA ESTRUCTURA DE ENTRADA DE LA ALCANTARILLA UBICADA EN LA ABSCISA K1+110, YA QUE NO SE AJUSTA AL ALINEAMIENTO VIAL (CUNETA DE BORDE) y CON LOS NIVELES ACTUALES TAMPOCO GARANTIZA LA CORRECTA CAPTACION DE LAS AGUAS DE ESCORRENTIA DE LOS PREDIOS LOCALIZADOS SOBRE EL BORDE DERECHO.

SOBRE LA ESTRUCTURA DE SALIDA DE LA MISMA ALCANTARILLA SE RECOMIENDA EXTENDER LOS MUROS DE LAS ALETAS PARA PROTEGER EL TERRENO CONTRA LA SOCAVACION. (DESCOLE)

RESPECTO A LA ESTRUCTURA EN GAVIONES CONSTRUIDA ENTRE LAS 2 ALCANTARILLAS SE RECOMIENDA UNA READECUACION, REALIZANDO UN RECALCE EN CONCRETO CICLOPEO EN LA BASE Y UN RECUBRIMIENTO CON CONCRETO (MINIMO 4.500 PSI), PARA EVITAR EL AUMENTO DE LA SOCAVACIÓN EN LAS 2 SECCIONES INICIALES. (LO ANTERIOR SIMPLEMENTE A MANERA DE ALTERNATIVA QUE DEBE SER ANALIZADA POR LOS ESPECIALISTAS DEL COMPONENTE EN GEOTECNIA DE LAS PARTES).

ASI MISMO Y TRAS UN ANALISIS VISUAL DE LA ESTRUCTURA DE SALIDAS DE LA ALCANTARILLA UBICADA EN LA ABSCISA K1+150 (APROX), SE SOLICITA IMPLEMENTAR EL DISEÑO DE MANERA ESTRICTA EN CUANTO A ALINEACIÓN DE LOS MUROS ALETA, YA QUE LOS GAVIONES CONSTRUIDOS, ACTUALMENTE INVADEN EL ESPACIO DE LA PRIMER ALETA.

19/01/2026 EN CONCORDANCIA CON CONSIGNADO EN LA VISITA REALIZADA EL 26/09/2025, SE RECOMIENDA CONSTRUIR LAS PLACAS DE SALIDA DE LAS ALCANTARILLAS UBICADAS EN LAS ABSCISAS K1+110 y K1+150 (APROXIMADAMENTE), COMO SE MUESTRA EN EL ESQUEMA DE TAL FECHA.

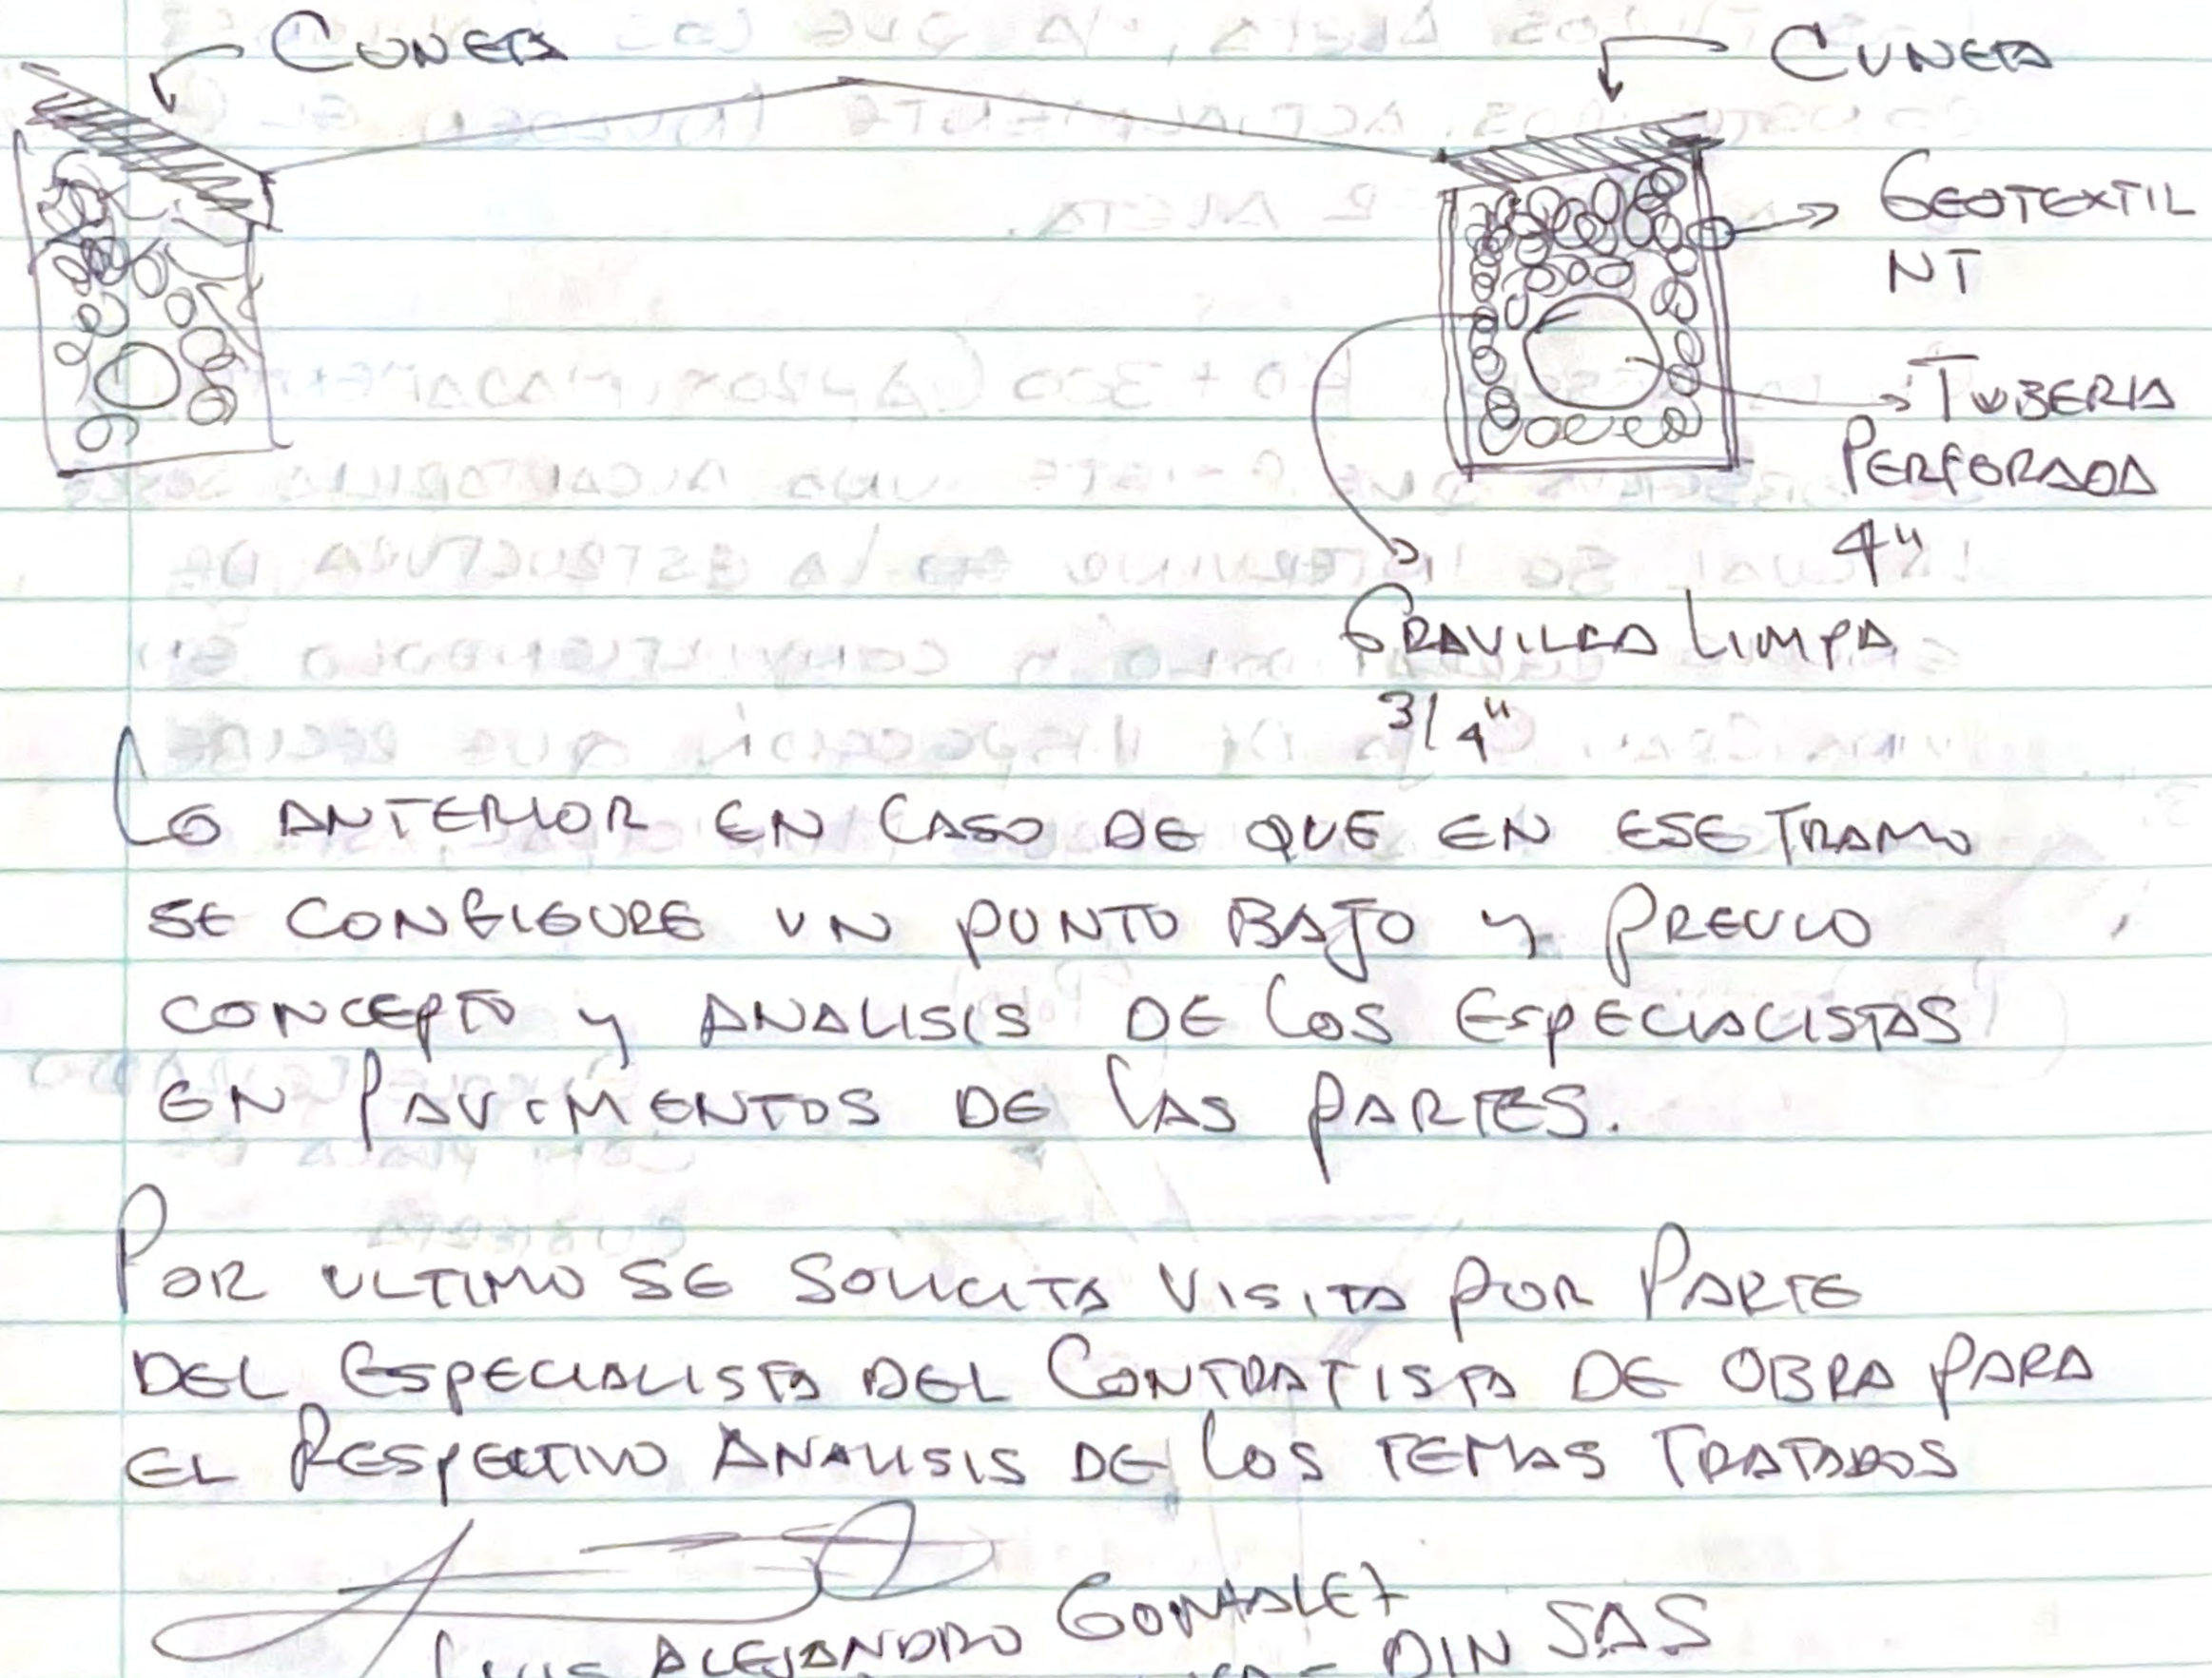
EN LA ABSCISA K0+300 (APROXIMADAMENTE), SE OBSERVA QUE EXISTE UNA ALCANTARILLA SOBRE LA CUAL SE INTERVINO ~~EN~~ LA ESTRUCTURA DE ENCOLE CERRANDOLO Y CONVIRTIENDOLO EN UNA GRAN CAJA DE INSPECCIÓN QUE RECIBE AGUAS DE ALCANTARILLADO MUNICIPAL, ASI:

DADA LA ACTUAL CONDICION DE ESA ESTRUCTURA DE ENCOLE, SE RECOMIENDA:

- CONSTRUIR REJILLAS TIPO SUMIDERO PARA CAPTAR AGUAS DE LAS CUNETAS DE LA VIA Y AGUAS DE ESCORRENTIA DE LOS PREDIOS LOCALIZADOS SOBRE EL BORDE DERECHO.
