INFORME DE MANTENIMIENTO MOTOCICLETAS DE TRANSITO Y POLICIA GUATAPE.

En el siguiente informe se detallan las actividades realizadas a las motocicletas y los repuestos suministrados.

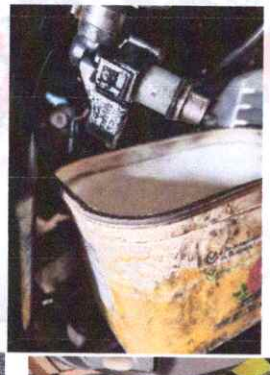
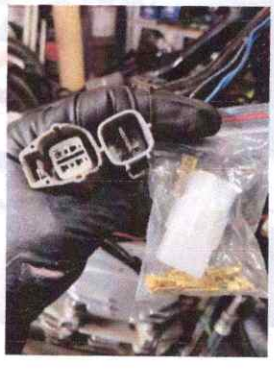
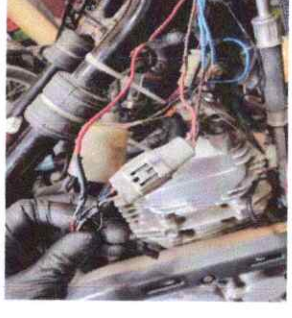
1. Lunes 09 de marzo de 2026, ingresa la motocicleta XTZ 250 de placa VMU 31E perteneciente a la policía, presenta problemas de encendido y no se sostiene encendida, se realiza la inspección al sistema eléctrico y se identifica daños en las cajas de conexión, sulfatación en las terminales y cables en mal estado, se procede a reparar las partes dañadas y se cambia una de las cajas conectoras del ramal eléctrico, se inspecciona el sistema de inyección electrónica identificando que el cuerpo de aceleración presenta suciedad y el inyector presenta fugas de gasolina, se inspecciona la bomba de gasolina y se identifica que esta presenta exceso de suciedad, se inspecciona la gasolina y se identifica presencia de agua lo cual impide el buen funcionamiento, se procede a realizar el drenado del combustible, se realiza mantenimiento al cuerpo de aceleración y se repara la fuga de gasolina en el inyector, se realiza mantenimiento a la bomba de combustible y se realiza cambio de aceite de motor.
