FORMATO
ACTA DE VECINDAD

FECHA			CONTRATO OBRA No. 717-2025	CONTRATO INTERVENTORIA No. 737-2025	ACTA No	APERTURA / CIERRE
18 (DD)	Abril (MM)	2026 (AA)			48.	APERTURA ☒ CIERRE ☐

BARRIO: Marroquín CIV: 18005074 TRAMO: Kr 5M entre Cl 49 sur y Cl 48 x sur

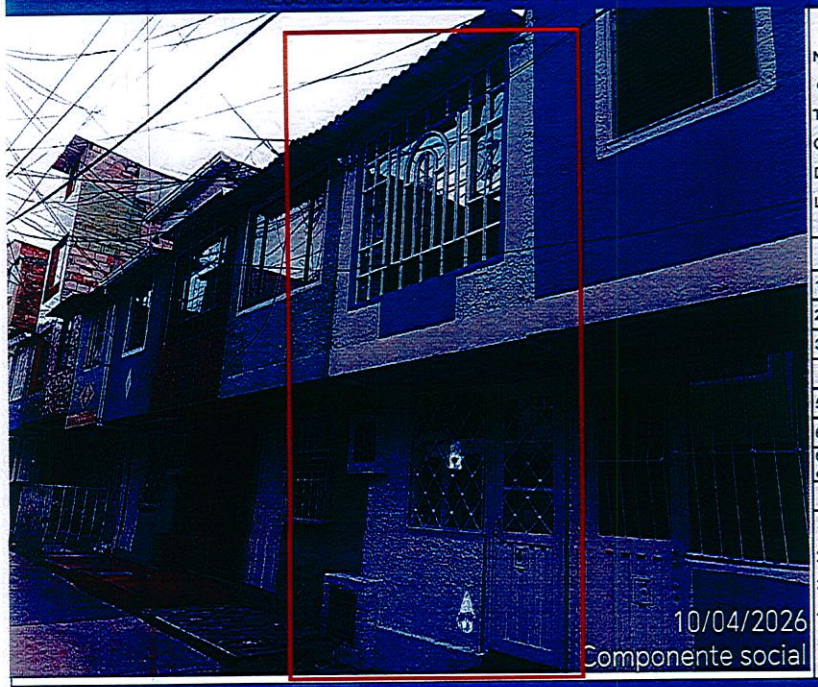
1. REGISTRO FOTOGRÁFICO DE FACHADA

Se realiza descripción del predio donde se observa espacio público - en concreto con desgaste natural desportillamiento leve y manchas de pintura, en costado derecho se observan escalones en ladrillo prensado con desgaste por uso y desportillamiento en algunos, contador de acueducto en costado izquierdo con tapa metálica presenta puntos de oxidación leves. fachada primer nivel muro en ladrillo prensado con desgaste natural presenta desportillamientos leves en zona inferior. puerta metálica de acceso y con desgaste en su pintura ventana en dobles usos marco metálico y rejá metálica externa con desgaste natural por exposición. contador de gas en ladrillo prensado y reja externa metálica, y se evidencia desportillamientos aleatorios y

zonas con desgaste en su pintura. Contador de energía en caja metálica de protección con desgaste natural. Placa entre pisos en cielo raso PVC y cubre escalones del mismo material el cual presenta ausencia leve de pegue en su contorno. Fachada Segundo nivel muro en pañete y pintura con desgaste natural por exposición presenta desportillamiento leve alrededores. Ventana en vidrio liso y marco metálico con desgaste natural y puntos de oxidación leves. Se identifica cámara de seguridad empotrada a fachada en esquina superior izquierda y en costado derecho se observa luminaria anclada a la fachada. Se realiza ingreso a predio con ayuda Correo en su puerta. Sala con piso en tableta se identifica desportillamiento cerca a ingreso, desgaste por uso y tiempo. No se logra observar totalidad por objetos ubicados en la zona. Muros en pañete pintura y baldosa ubicada en zona media inferior con desgaste natural por tiempo y zona localizada con levantamiento de pintura en muro oriente. Muro costado oriente en papel de colgadura con desgaste natural, por lo cual no se logra identificar estado de muro, no se observa totalidad por objetos. Cubierta en pañete pintura con desgaste natural y zonas localizados con levantamiento y ausencia de pintura Escaleras de acceso al segundo nivel: escalones en concreto con desportillamiento en sus filos y desgaste natural por tiempo y uso. Muros en pañete pintura con desgaste natural no presenta novedades. Cubierta en lámina de madera con desgaste natural, se identifica Claraboya en zona media. Segundo nivel - habitación 1: puerta de acceso en madera no aísla correctamente y desgaste en su pintura y desgaste natural entre marco en madera y muro. Pisos en tableta con desgaste natural por tiempo y uso, se observan desportillamiento localizado en el material, no se evidencia totalidad por objetos en la zona. Muros en pañete pintura con desgaste natural, se identifica perforaciones para instalación de pantallas en muro del costado oriente interruptor de luminaria prensa hueco en su contorno, no se observa totalidad por objetos en la zona. Cubierta en lámina de madera con desgaste natural por tiempo.

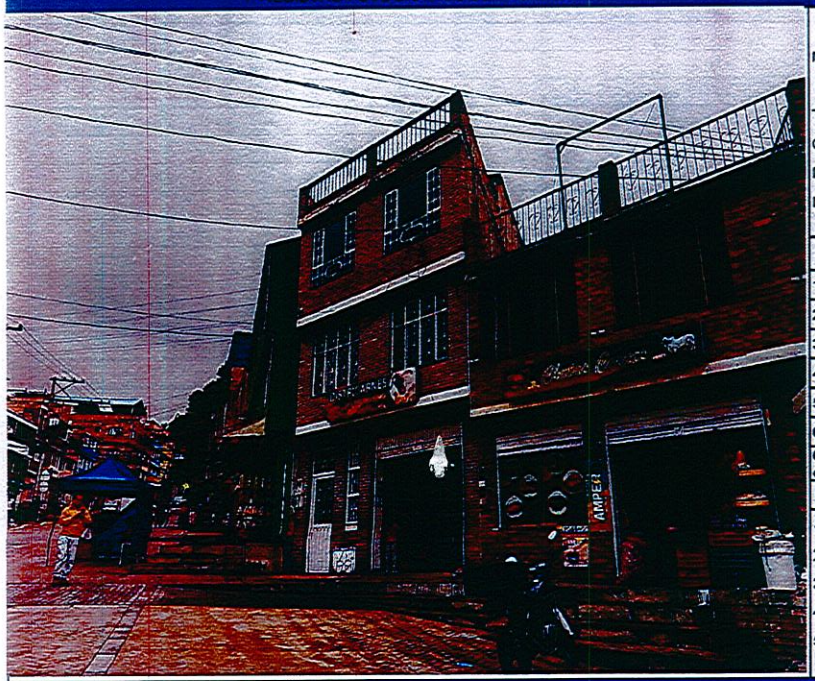
1. REGISTRO FOTOGRÁFICO DE FACHADA

ESPACIO PÚBLICO: Concreto estampado con deterioro natural por uso y tiempo, deformidades leves y descargas en concreto estampado con deterioro por tiempo y uso., deterioro en piso. - CAJA DE INSPECCIÓN en concreto con deterioro natural por exposición. - CAJILLA DE ACUEDUCTO con tapa plástica con deterioro natural por exposición, en contado requerido. FACHADA 1ER NIVEL: - Muro en ladrillo prensado, evidencia zonas con deterioro natural por tiempo y exposición, deformidades leves en unidades. - Puerta Metálica con vidrio Martillado, presenta puntos de oxidación ligera en zona inferior con deterioro natural. - VENTANA en vidrio martillado, marco metálico con deterioro natural, se identifica en zona superior rejilla de ventilación. Metálica con deterioro natural
